# Vesøygaten 131

**Vesøygaten 131, 4876**

# Tilstandsrapport

# gnr. 200, bnr. 1572, snr. 1

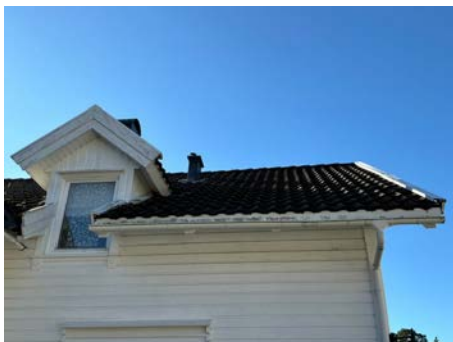
### TO 2 Nedløp og beslag

Pipe/luftelyre beslått. Generelt anbefales det tilsyn av loft for kontroll av taggjennomføringer/beslagsløsninger mm, spesielt høst/vinter ved kraftig nedbør/snø. Med dagens ekstremvær som tidvis oppstår så er disse punktene spesielt utsatt for mindre lekkasjer/fukt.

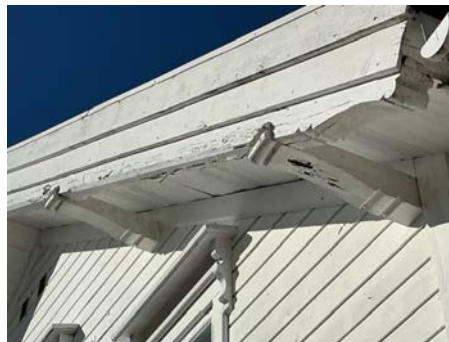
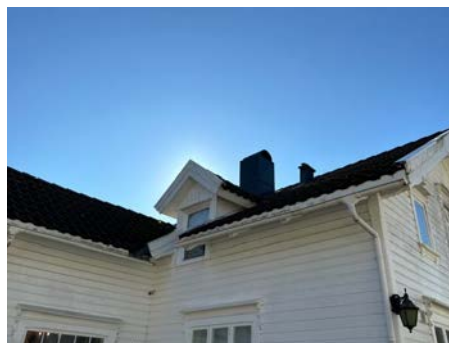
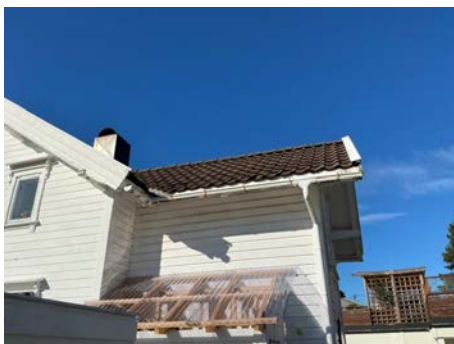
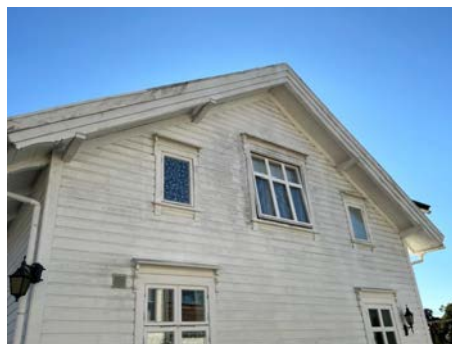
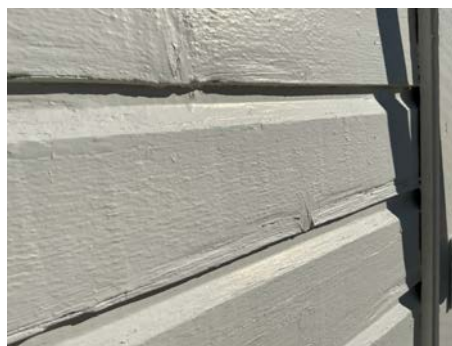
## TG 3 Veggkonstruksjon

- Kledning varierende årgang og stand. Bakside er nyere årgang, med lufting og museband OK. Ellers noe varierende kledning, med stedvis råtepunkter, derav tg3. Det er kun observert mindre råtepunkter, mest sannsynlig kan man bytte noen bord her og der inntil videre. På eldre konstruksjoner så må det forventes bakenforliggende avvik som ofte avdekkes når kledning byttes. Den ene siden spesielt trenger en god vask.

Trekonstruksjon med trekledning.

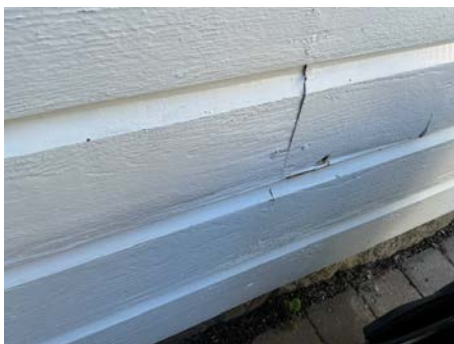
Ytterligere vurdering og bytte dårlige bord. Evt bytte hele vegger til større kostnad, men utføre disse med etterisolering, vindtetting, lufting mm ihht dagens krav og standard.

**Kostnadsestimat: 10 000 - 50 000**

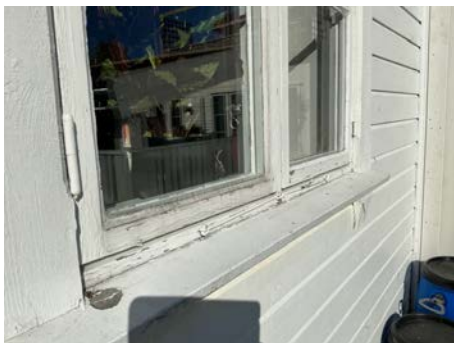
## TG 2 Dører

Balkongdør kjøkken har fukt skjolder på panel innvendig og redusert funksjon. Hard vrider/håndtak. Enklere eldre dør til kjeller.

Balkongdør kjøkken ansees moden for bytte. Vurdere kjellerdør.

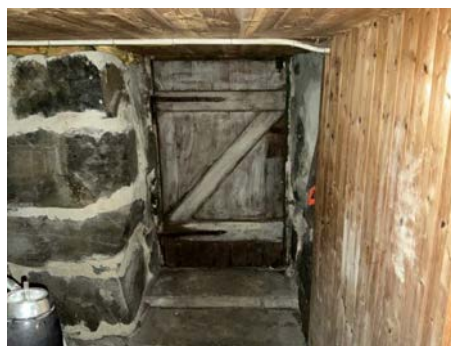
## TG 2 Balkonger, terrasser og rom under balkonger

Balkong/terrasse med dekke av terrassebord.

Håndløper anbefales begge sider.

**Kostnadsestimat: Under 10 000**

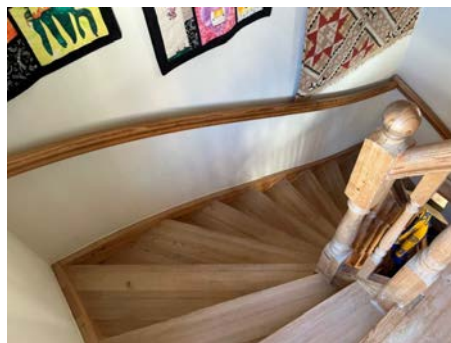
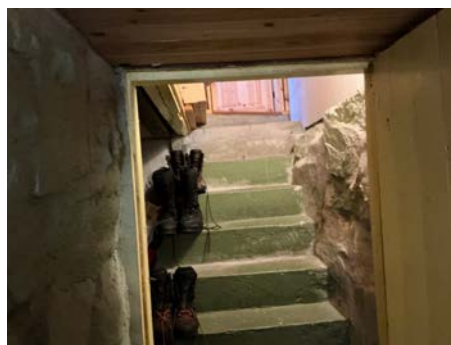
## TG 2 Rom Under Terreng

Kun mindre del av kjeller har påført treverk, men det er der synlig eldre fuktskjolder. Det ble utført fuktmåling med normalt utslag.

Det anbefales å fjerne treverk i kjeller.

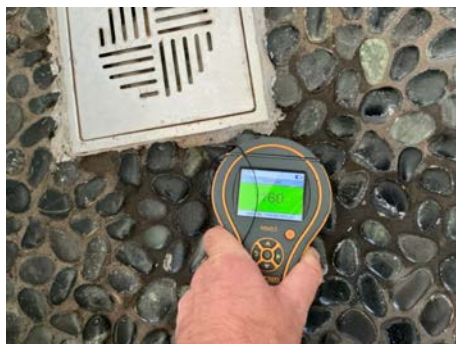
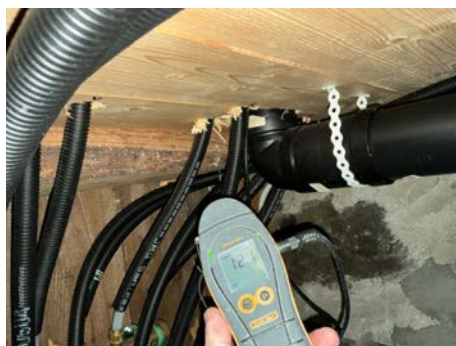
## 2 ETASJE > VASKEROM

### TG 3 Vaskerom generelt

Hulltaking ikke utført fordi røropplegg ligger synlig/mot yttervegg.

Overflate fuktsøk utført med fuktindikator i våtsone, normalt utslag.

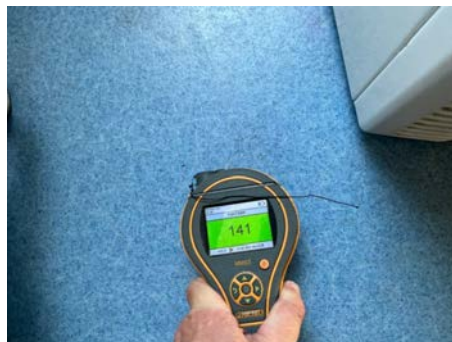
## 2 ETASJE > BAD

### TG 3 Bad generelt

Hulltaking er ingen garanti for at det ikke er fukt eller svikt i konstruksjoner, men en indikasjon på at det fremstår normalt i området der hulltaking er utført.

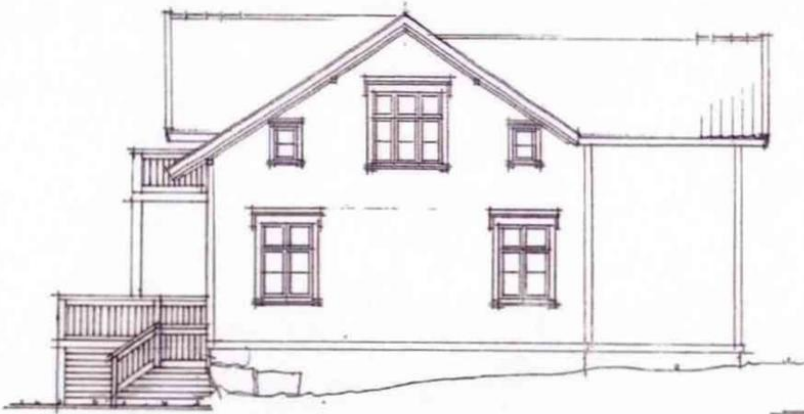
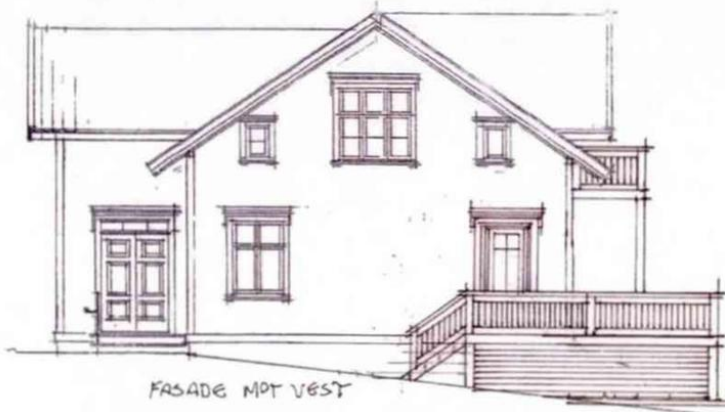
GNR/BNR 200/1572 E1  
VESØYGATEN 13 I  
HANS SPØDESLAND/ERIK GRANHAUG

FASADE MOT ØST

FASADE MOT SØR

FASADE MOT VEST
