# Blokkhusgata 10

# Smakfull toppleilighet (BRA:120kvm) m/to balkonger. Parkeringsplass m/el-bil lader. Heis. Lave omkostninger. IN-ordning

# Tilstandsrapport

# Andelsnummer 147

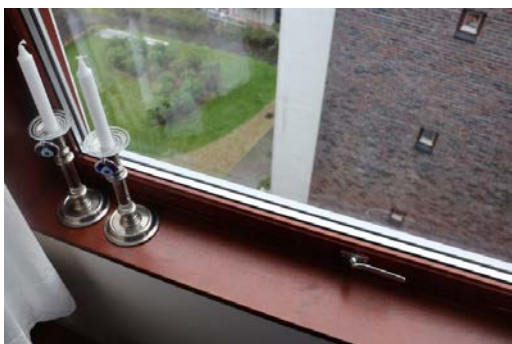
### TG 1 Vinduer

Vinduer fra byggetiden.

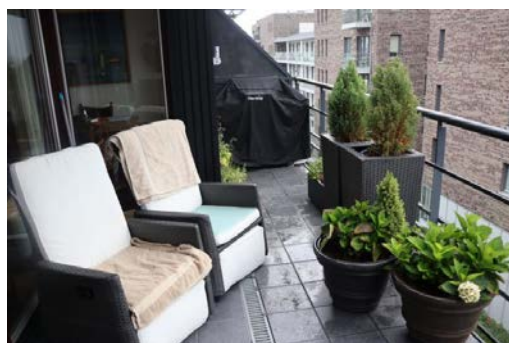
### TG 1 Balkonger, terrasser og rom under balkonger

2 balkonger. De er på 17 m<sup>2</sup>. og 4 m<sup>2</sup>. En ut i fra stuen og en ut i fra soverom. Ok vedlikeholdt.

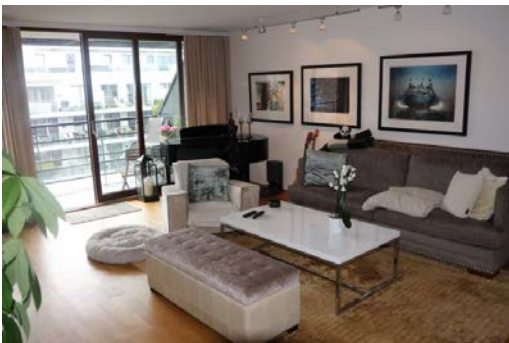
### TG 1 Overflater

Boligen var bebodd og møblert på befaringsdagen. Alle flater var ikke tilgjengelig for inspeksjon. Innvendige flater er vanlig vedlikeholdt. Noen få bruksmerker.

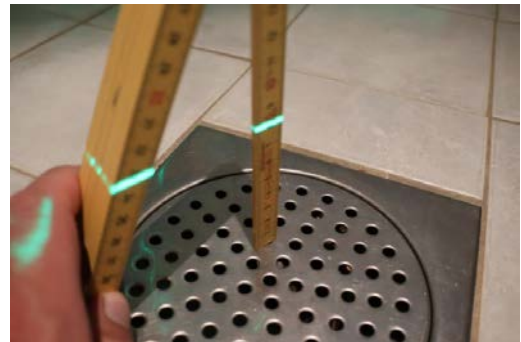
Det er 40 mm fall fra døren og bort til slukristen. Men dusjen har oppkant som stenger vann fra resten av rommet å renne til sluket. Det må enten monteres dusjkabinett eller det må lages åpning under dusjen.

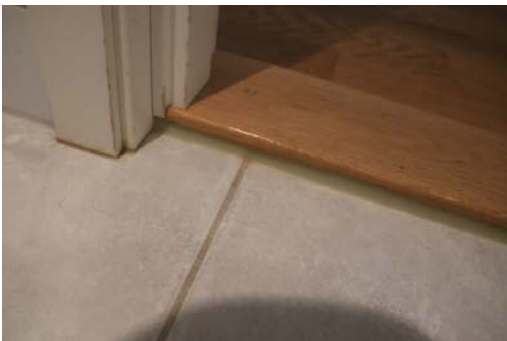
### Overflater Gulv

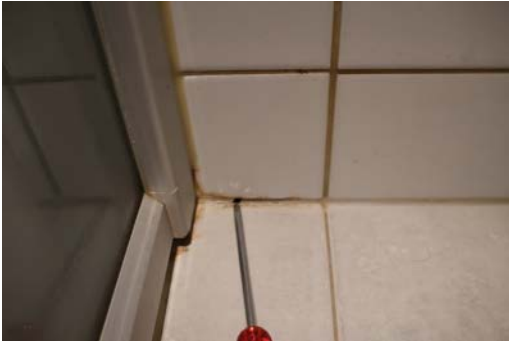
Inni dusjen må det fuges tett i overgang vegg/gulv.

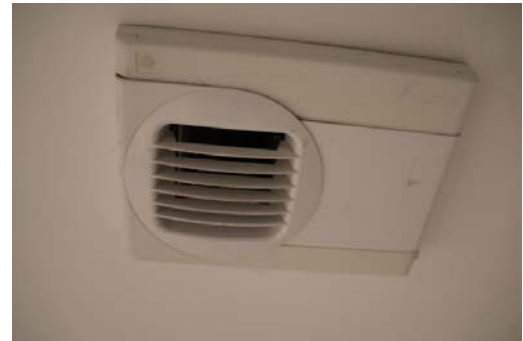
## TG 1 Ventilasjon

Elektrisk vifte trakk luften ut.

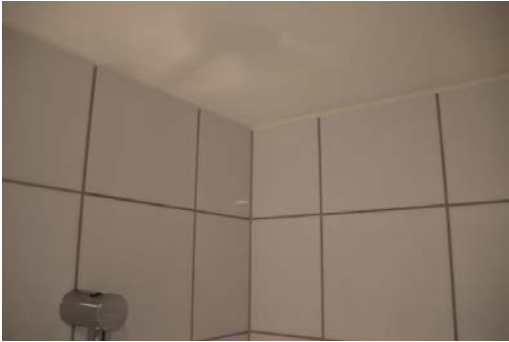
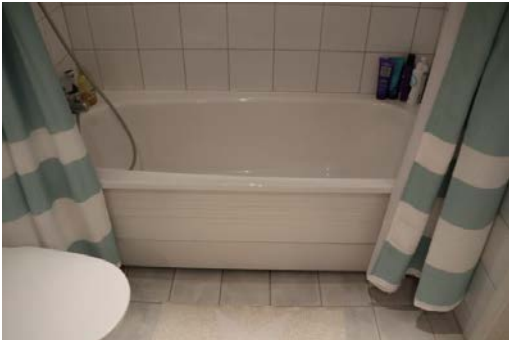
Fliser ok. Eldre bakenliggende membran. Dusjkabinett anbefales å brukes i rommet til vegger har ny fuktsikring.

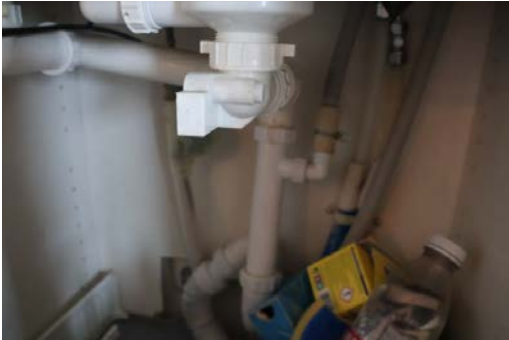
## TG 1 Avløpsrør

Avløpsrør i plast. Videre rør er skjult i vegg/gulv. Det er ikke synlig stakeluke fra avløpsrør. Det ser ut til å være lagt opp til å stake avløpsrør igjennom sluket eller i avløp fra toalett.

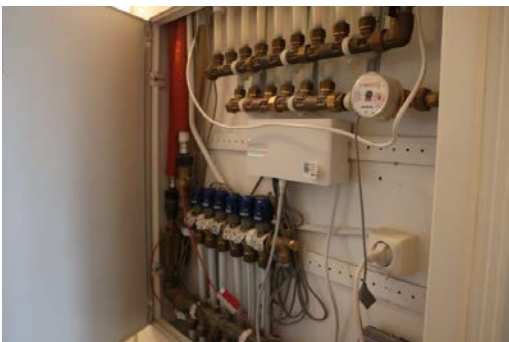
## ! TG 1 Vannbåren varme

Vannbåren varme. Takstmann har ikke nok kompetanse til å vurdere rør i rør skap for vannbåren varme og større anlegg. Skal dette kontrollere må rørlegger sjekke anlegget. Takstmann har sjekket etter lekkasjer på synlige deler.
