Matkronvegen 170

Tilstandsrapport

Befaringsdato: 19.06.2024

FRITIDSBOLIG

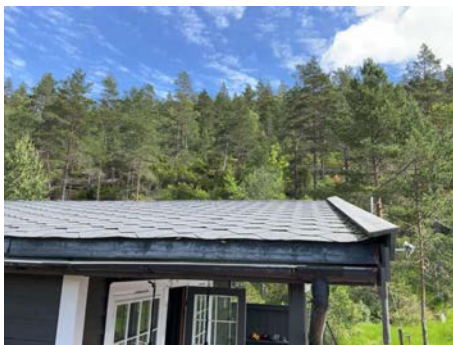
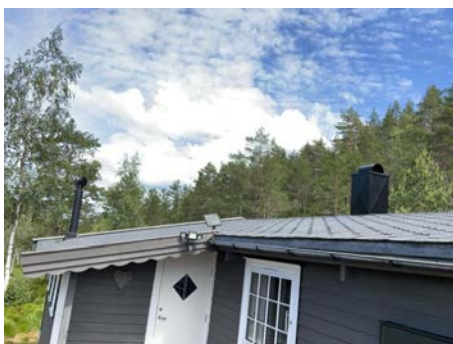
Av tidligere salgsopplysninger fremkommer det at taktekket ble fornyet i 2010 av faglært tømmer. Vannbord og vindskier er overflatebehandlet/malt i selgers eietid.

Det ble ikke registrert lekkasje innvendig i hytten eller unormal slitasje på taktekke.

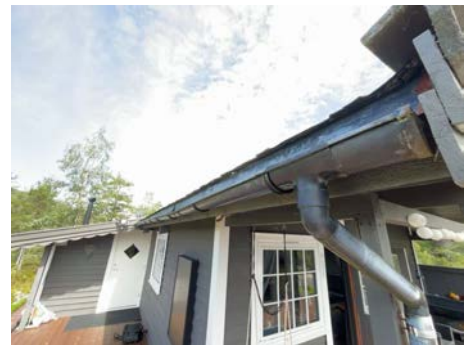
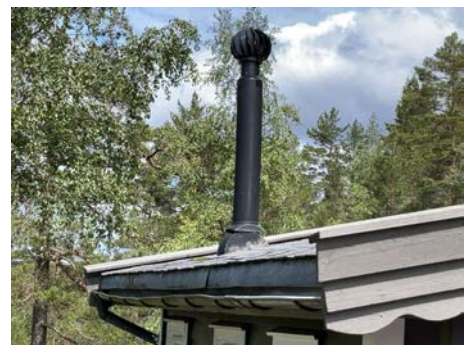
Nedløp og beslag

Takrenner, nedløpsrør og beslag på taket av plast. Takrenner og nedløp kan mulig være fra opprinnelig byggeår, da det opplyses i tidligere salgsrapport at disse ikke ble skiftet i 2010 i forbindelse med at ny takshingel ble lagt.

- Tidspunkt for utskifting av takrenner, nedløp og dryppbeslag nærmer seg. Det kan ikke utelukkes utbedringstiltak om det viser seg at renner lekker.

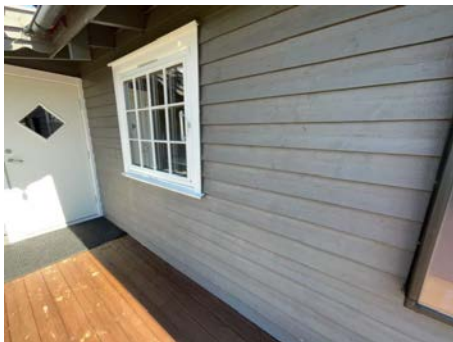
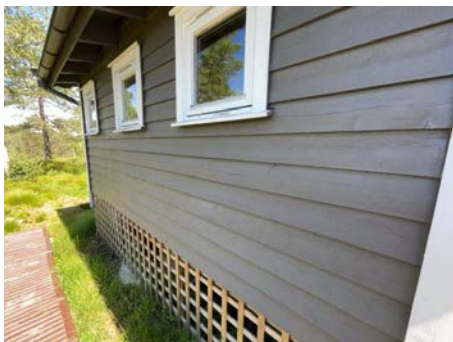
TO 2 Takkonstruksjon/Loft

Punktet må sees i sammenheng med Taktekking

- Det er ikke behov for utbedring ut fra at det ikke ble påvist symptom på avvik, men jevnlig observasjon av takhimling for eventuelle forandringer.

Kostnadsestimat: Ingen umiddelbar kostnad

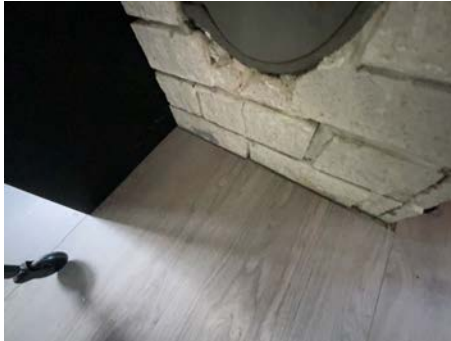
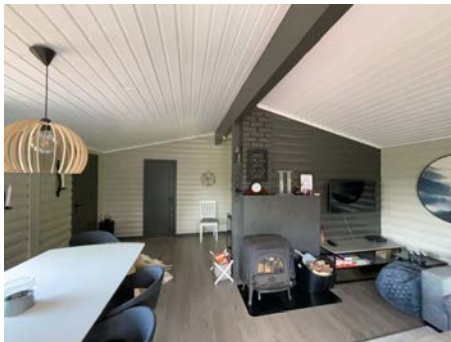
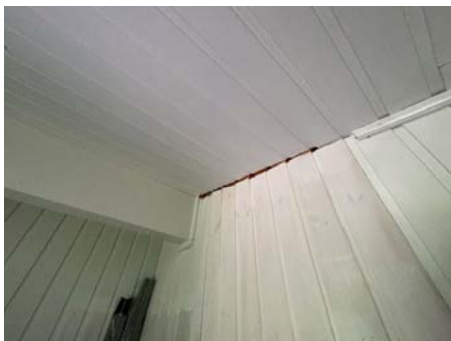
TG 2 Etasjeskille/gulv mot grunn

Etasjeskille/bjelkelag av tre.

Ved kontroll av nivåforskjell på gulv ble det kun registrert normale avvik alder tatt i betraktning basert på standardens krav. Kontrollen er kun stikkmessig utført.

- Det må påregnes utbedring av avviket.

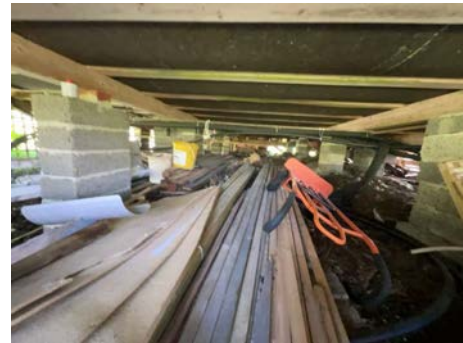
Innvendige dører

Profilerte malte tredører som innvendige dører.

Dørene ble kontrollert for heng i karmen og dørsvill. Funksjon, en av dørene kan med fordel justeres noe, ellers OK. Selger har i sin eietid malt dørene. Overflater fremstod og med normal bruksslitasje.

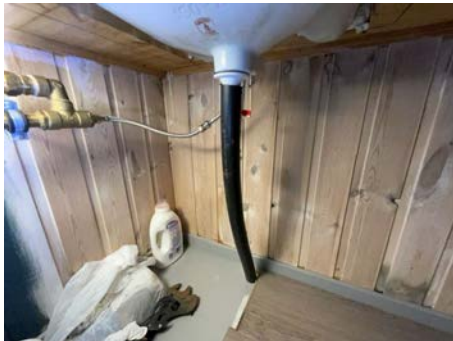
📌 TG 1 Ventilasjon

Generell luftskifting i boligen skjer ved naturlig ventilasjon fra vindusventiler og ved at vinduer åpnes. I tillegg har selger montert et solcelledrevet ventilasjonsanlegg med to ventiler i stuen. Undertegnede har ikke kjennskap til funksjon på denne typen. Henviser til selger.

Ventileringen i hytten ansees som normal for fritidsboliger med størrelse under 150 kvm.

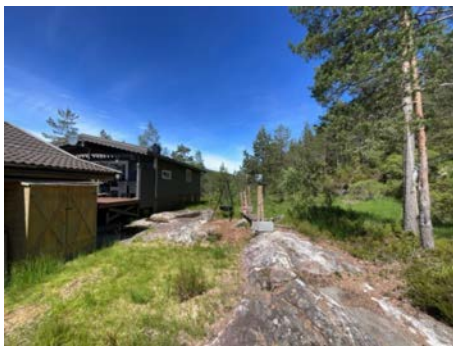
TG 1 Drenering

Tilstand under hytten ansees som normal for hytter på påler. Normalt vedlikehold i form av å holde området under hytten ryddig for jord og annet som kan holde på fuktighet anbefales, særlig rundt piler.

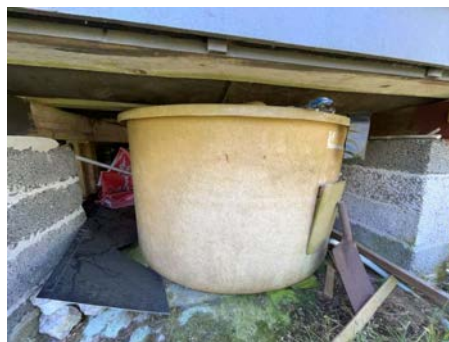
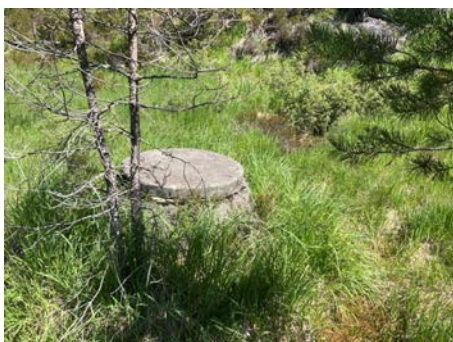
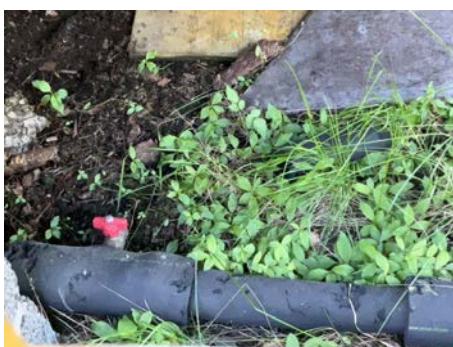
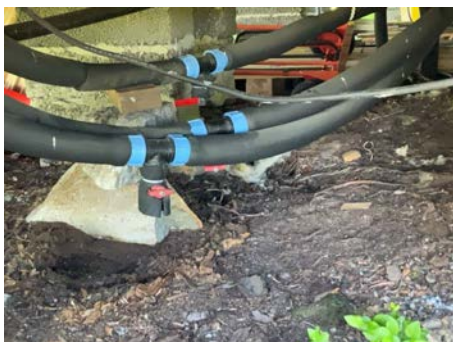
Septiktank

Tank under biotoalett med flere kamre. Omtalt i punkt for "toalettrom".

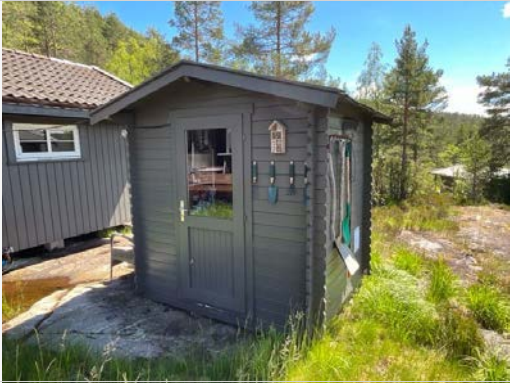
Bod

- Bygningen fremstår i enkel stand, ikke oppført ihht. normal byggeskikk, men typisk vanlig redskapsbod som kjøpes som byggesett på Plantasjen/Monter etc.
- Det ble registrert noe fuktvandring i kledning panel
- Det gjøres oppmerksom på at batterier for strømtilførsel er plassert i bygningen som ikke er isolert. Det kan redusere effekten noe vinterstid.
- Bygningen har ikke takrenner, nedløpt eller skvettbeslag.
