# Frobusdalen 5

# Stor og lys selveierleilighet på hele 165 kvm - Beliggende nær Markens og Baneheia - Heisadkomst - 2 biloppstillingsplasser

**Frobusdalen 5, 4612**

# Tilstandsrapport

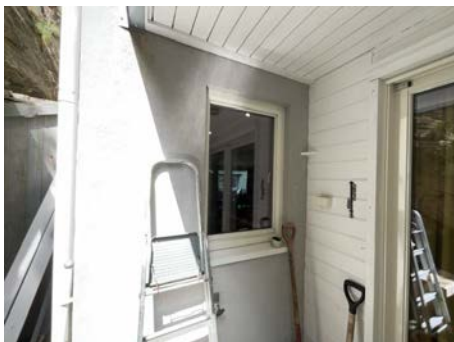
### TG 1 Vinduer

Nordan vinduer med malte karmene og rammer av tre med 2-lags glass.

Vinduer fremsto i god stand og fungerte fint. Normal smøring og noe justering må kunne forventes som en del av normalt vedlikehold.

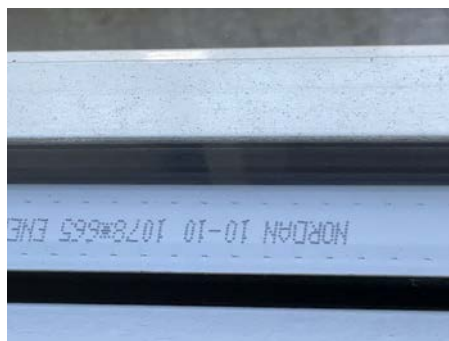
### TG 1 Dører

Malt inngangsdør med brann og lyd-hemmende kvaliteter. Balkongskyvedører med isolerglass.

Dørene fungerte fint, men det anbefales noe vedlikehold av bevegelige deler på skyvedører.

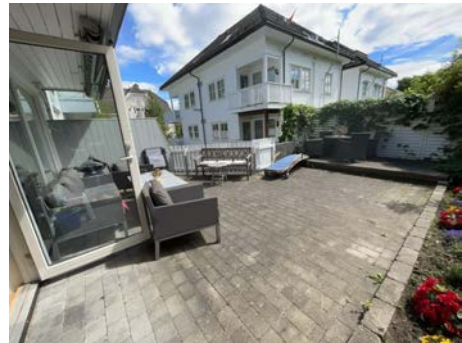
## TO 2 Balkonger, terrasser og rom under balkonger

Uteplass med belegningsstein eller terrasse av tre under halvtak mot fjellvegg.

- Det er avvik:
  - Terrassedekke i mellomrom mellom fjell og bygning av tre ligger ujevnt, ufagmessig montert og mangler enkelte terrassebord.
  - Rekkverk er noe for lavt ihht. dagens regelverk.

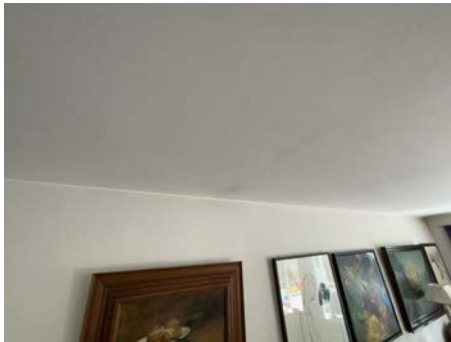
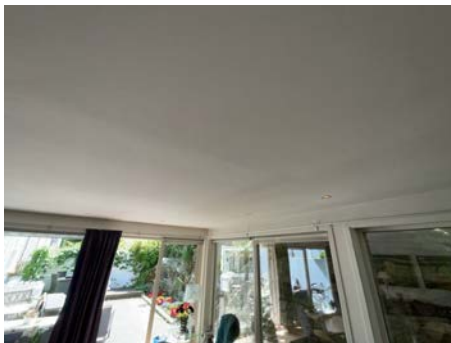
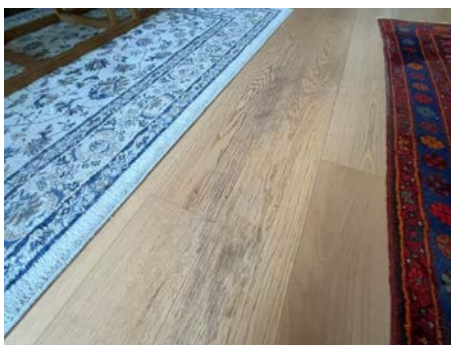
## TG 2 Etasjeskille/gulv mot grunn

- Det er avvik:
  - Høydeforskjell målt på 2 meters lengde var stedvis mellom 10 mm. og 20 mm. Dette er avvik som kvalifiserer til tilstandsgrad 2 og gis med bakgrunn i standardens krav til godkjente måleavvik.

- Tiltak:
    - Oppretting er ikke prekært.
- For å få tilstandsgrad 0 eller 1 må høydeforskjeller rettes opp. Det vil imidlertid sjelden være økonomisk rasjonelt som et enkeltstående tiltak i en bolig som dette. Dersom boligen en gang skal renoveres, kan man vurdere slike tiltak. Ny eier må selv vurdere eventuelt behov for oppretting.

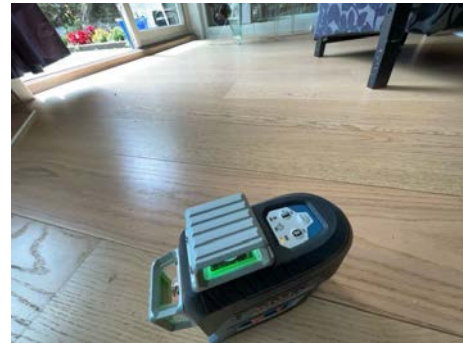
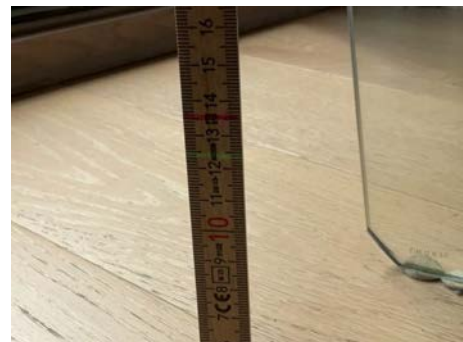
## TG 2 Radon

- Det er avvik:
  - Det er ikke fremlagt dokumentasjon på at det er foretatt radonmålinger, eller at bygget er utført med radonsperre. Eiendommen ligger i et område som i NGU Radon aktsomhetskart er definert med "usikker" aktsomhetsgrad.

- Tiltak:
  - Det er ikke krav om radonmåling for boliger som ikke leies ut, men anbefales.

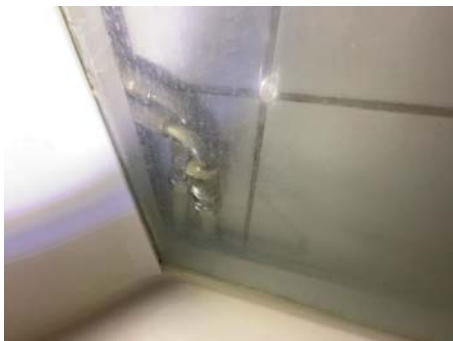
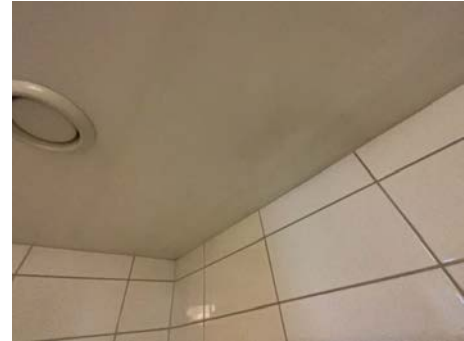
## ETASJE > BAD

Gulvet har noe fall fra dørterskel mot sluk. Det er målt ca. 20 mm. høydeforskjell på gulv fra dørterskel til topp slukrist. Krav er 25 mm. Det er oppkant ved dør ifm. av eikesvill som er fuget med silikon. Silikon vil normal hjelpe på lekkasjesikring, men er løsningen må ikke forveksles med tett membran og er ikke dokumentert tett.

Lekkasjesikringen vurderes ikke å være tilstrekkelig ihht. gjeldene forskriftskrav i TEK.

- Det er avvik:
  - Det er ikke tilstrekkelig fall på gulv ihht. krav. Se beskrivelsestekst for utvidet forklaring.

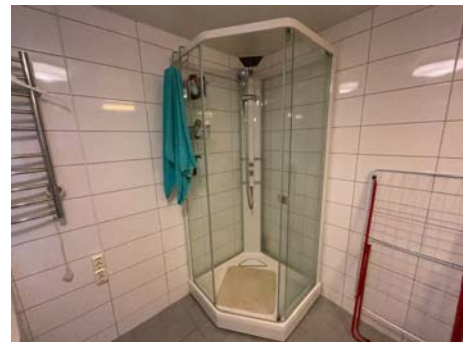
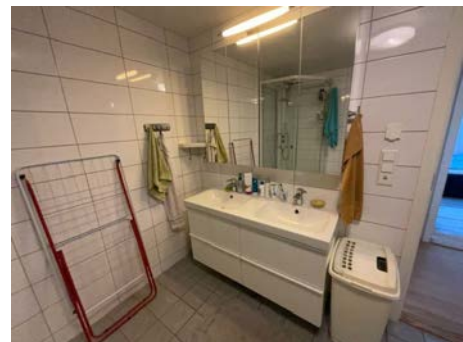
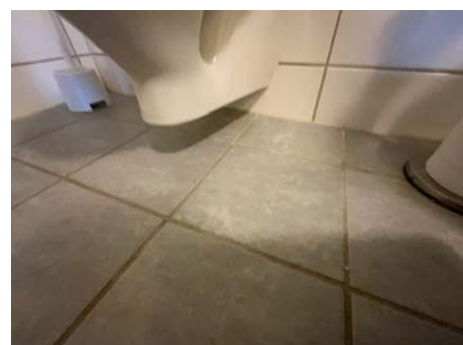
#### Konsekvens/tiltak

- Tiltak:
- Baderomsinnredning fungerer med skade.
- Det var ikke krav til synliggjøring av eventuelt lekkasjevann fra toalettsisterner på søke tidspunktet for oppføring av boligblokken. Om mulig bør det likevel etableres dreneringsutløp på sisternekasse.

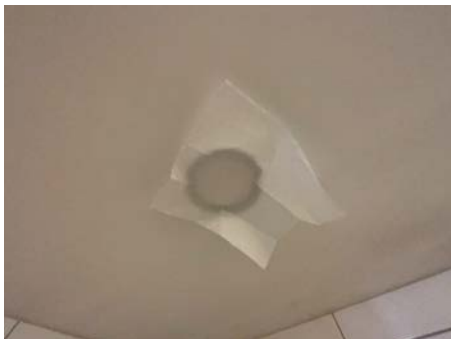
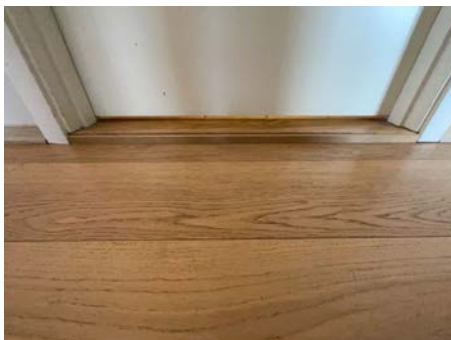
### TG 1 Tilliggende konstruksjoner våtrom

Hulltaking er ikke foretatt da det var fysisk utfordrende/risikobelagt å utføre dette. Ved bruk av veggskanner i aktuelt område ble der registrert tettpakket med vannrør og andre rør tett inntil veggplater. Undertegnede valgte derfor å foreta indikasjonssøk fra bad isteden for hulltaking for å unngå å risikere påføring av skade/lekkasje.

Ved annen form for fuktindikasjonsregistrering ble det ikke avdekket symptom på avvik.

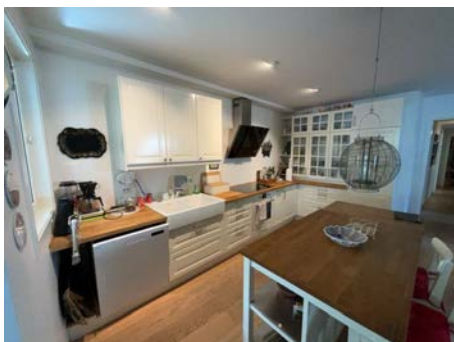
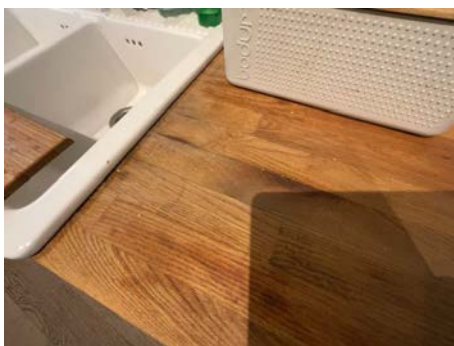
### TO 2 Avtrekk

#### Vurdering av avvik:

- Det er avvik:

- Ytterligere undersøkelser kreves. mulig rens av filter og annet vedlikehold vil hjelpe.

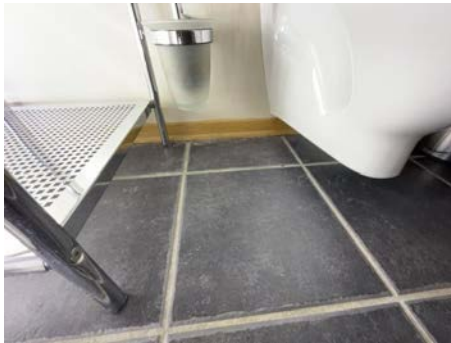
### TG 1 Vannledninger

Stoppekran påvist.

Det ble ikke registrert indikasjon på lekkasje. Rørarbeidet er montert av autorisert rørløgger og fremstår med fagmessig utførelse.

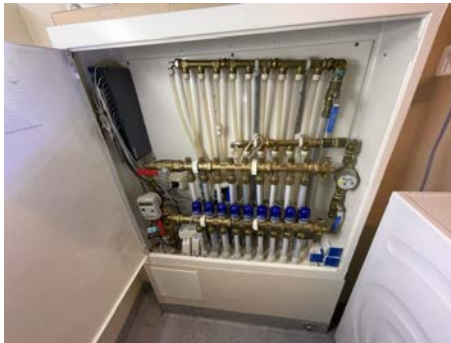
## TGT 1 Elektrisk anlegg

1. Foreligger det eltilsynsrapport de siste 5 år, og det er ikke foretatt arbeid på anlegget etter denne, utenom retting av eventuelle avvik i eltilsynsrapport (dvs en el-tilsynsrapport uten avvik)?  
**Nei**

6. Forekommer det ofte at sikringene løses ut?  
**Nei**
7. Har det vært brann, branntilløp eller varmgang (for eksempel termiske skader på deksler, kontaktpunkter eller lignende) i boligens elektriske anlegg?  
**Nei**

8. Er det tegn til at det har vært termiske skader (tegn på varmgang) på kabler, brytere, downlights, stikkontakter og elektrisk utstyr? Sjekk samtidig tilstanden på elektrisk tilkobling av varmtvannsbereder, jmfør eget punkt under varmtvannstank  
**Nei**
9. Er der synlig defekter på kabler eller er disse ikke tilstrekkelig festet?  
**Nei**

10. Er det tegn på at kabelinnføringer og hull i inntak og sikringskap ikke er tette, så langt dette er mulig å sjekke uten å fjerne kapslinger?  
**Nei**
11. Finnes det kursfortegnelse, og er den i samsvar med antall sikringer?  
**Ja**
12. Foreta en helhetsvurdering av det elektriske anlegget, dets alder, allmenne tilstand og fare for liv og helse. Bør det elektriske anlegget ha en utvidet el-kontroll?  
**Nei**
