Norddalsheia 36

Søgne/Ausviga

En ny enebolig over 2 plan med påkostet materialvalg, oppvarmet motstrøms basseng, utsikt solrik tomt og dobbel garasje.

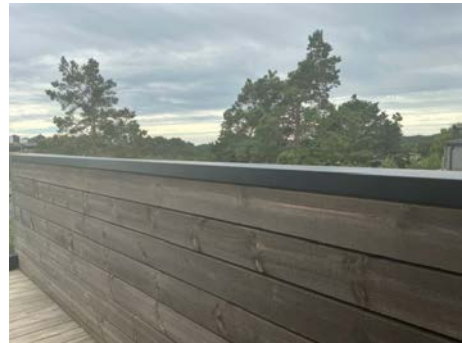
Relativt flate beslag.

Utettheter må kvalitetssikres rettet av Agderbygg.

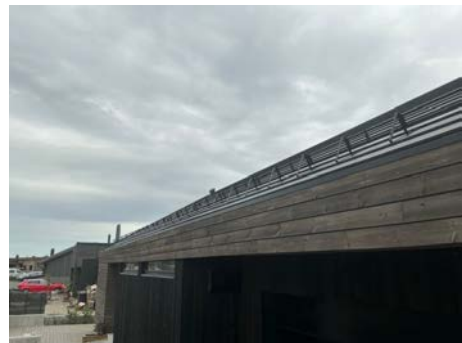
Eier opplyste om mindre «lekkasje» fra dette hjørnet/takrenne som ledes bak kledning og ned til utv side nede. Skal trolig forsøkes utbedret av utbygger/blikkenslager.

Skjulte takrenner, utsatt løsning kontra mer tradisjonelle utvendige renner.

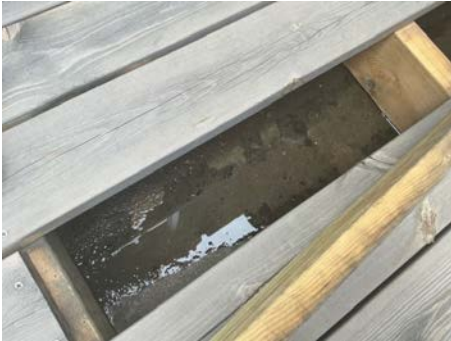
Stedvis lite/ikke fall på underliggende tekking så vann ligger igjen.

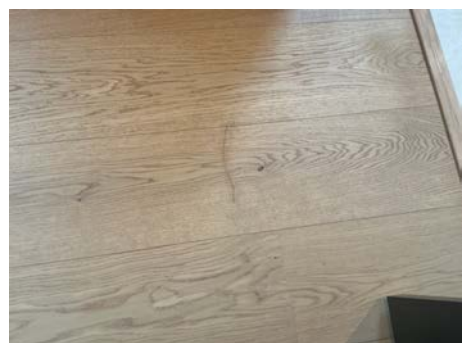
Ved valg av listefrie dører, tak og gulv så vil det stort sett være mindre kosmetiske avvik.

Noe ripe i gulv ved bad oppe.

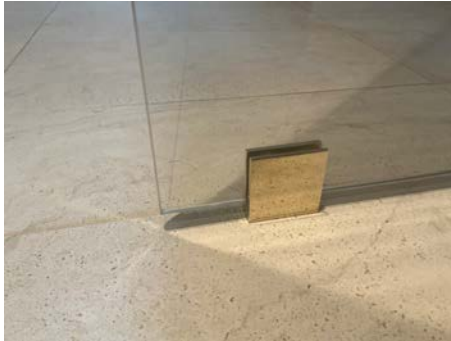
Mindre sprek/riss i nedre del av glass på dusjvegg, skal ifølge eier byttes.

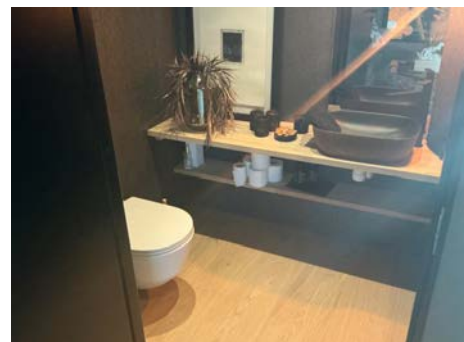
TEKNISKE INSTALLASJONER

TG 2 Vannledninger

Funksjon til rør i rør er at evt lekkasjevann skal ledes til fordelerskap og deretter i drenerør ned mot gulv, alt OK. Men det er ikke fuktsikring løsninger i rommet, dette vil si at ved evt lekkasje så vil vann spre seg i rommet og kunne medføre skade på veggkonstruksjoner. Det er heller ikke riktig fall mot sluk i rommet.

Enten må man etablere oppkant ved dør og beleg med oppkant mot vegger/dør, samt kontrollere fall. Som kompenserende løsning, dog ikke optimalt, montere lekkasje sensor som stenger vann ved evt lekkasje.

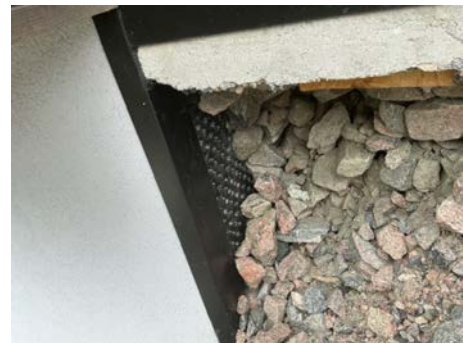
TG 2 Grunnmur og fundamenter

Antatt støpt grunnmur. Lite flater synlig for kontroll. Ikke observert åpenbare avvik.

Bør støpes igjen.

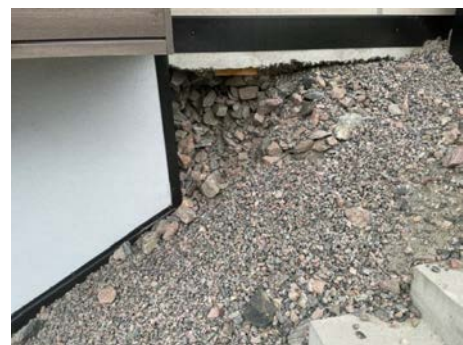
TG 0 Terrengforhold

Man ønsker ideelt sett fall på terreng bort fra bolig slik at regnvann, snøsmelting mm dreneres bort. På gårdsplass/ved inngang er det fall bort fra bolig. Ukjent udner terrasser mm. Man må anta at dette har fungert på et vis i disse årene da det ikke er opplyst om vesentlige forhold. Må vurderes ytterligere ved nedbør og evt vurdere noe tilpasninger.
