# Tangen 102

ADRESSE  
**Tangen 102, 4608  
KRISTIANSAND S**

# gnr. 150, bnr. 1823, snr. 28

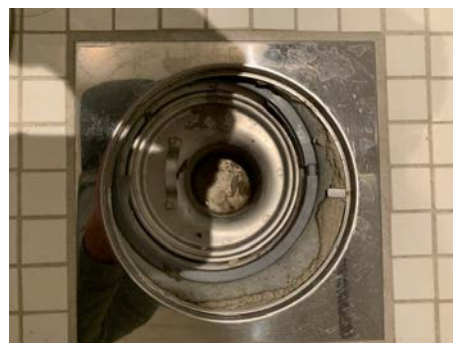
### 5. ETASJE > VASKEROM

Vaskerommet er i fra byggeår og har fliser på gulvet med oppkant fliser langs vegger, malte platevegger og malt innvendig tak. Sluk med stålrisk i gulvet og innredning med stål-vask, opplegg for vaskemaskin, sluk og rørskap er montert. Vaskerommet har 2 ventiler i himlingen for avtrekk, tilluft til rommet.

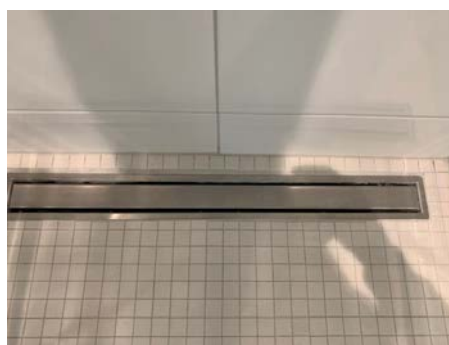
## 5. ETASJE > DUSJ/WC

### TG 1 Sluk, membran og tettesjikt

Slukrenne i gulvet i dusjen uten mulighet for kontroll av mansjett, membran. Det ble ikke målt unormale fuktverdier med fuktindikator på overflater i baderommet på befaringen.

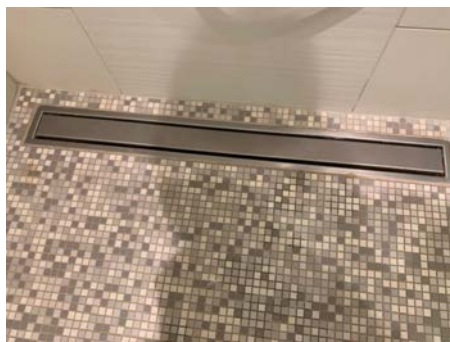
## 5. ETASJE > BAD

Vegghengt toalett, dusj og baderomsinnredning med servant er montert. Registrerte ingen lekkasjer på befaringen.

- Det er påvist skader på innredning.

Skuffefront under servanten har noe fuktsvelling.

- Andre tiltak:

Utskifting kan påregnes.

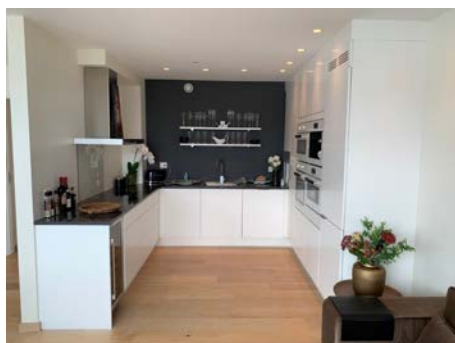
### TG 1 Overflater og innredning

Strai-kjøkkeninnredning i fra byggeår har normal slitasje og fremstår i normal god stand. Registrerte ingen lekkasjer på befaringen.

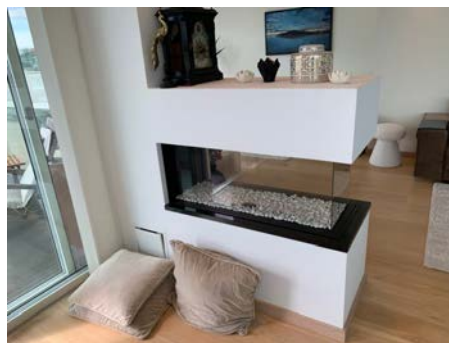
### TG 1 Andre installasjoner

Gasspeisen som er montert i stuen er ikke kontrollert av undertegnede. Gasseholder er plassert utvendig i skap på terrassen.
