# Hoppestadlia 71

Skien – Venstøphøgda

# Tilstandsrapport

# gnr. 12, bnr. 115

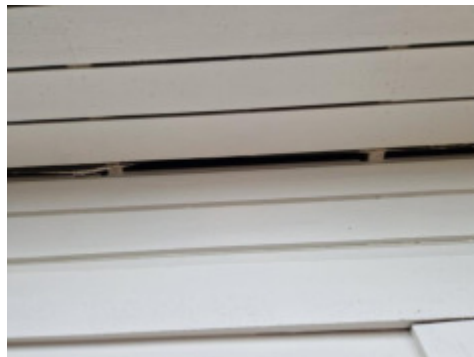
Utvendig teknet med liggende trepanel. Innvendig overflater består av MDF panel. Ingen feil/mangler ble registrert i veggkonstruksjonen som fremstår i god funksjonell stand. Fasader er overflatebehandlet i 2020. Mindre merknad på skjevhet i front vegg. Se bilde.

Varierende bredde spalte gesims på grunn av skjevhet.

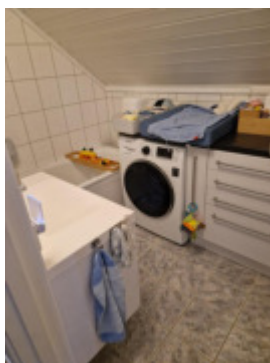
Bad i 2. etasje har etablert fliser på vegg og gulvflater. Det er montert gulvmontert toalett, innredning med heldekkende servant med ett håndsbatteri, opplegg til vaskemaskin og badekar med dusjmulighet. Ventilasjon består av el-ventil i vegg. Det er etablert sluk under badekar. Sluk består av plastsluk type Joti. Synlig mansjett i sluk med klemring. Gulv har fall til sluk. Varmekabel i gulvflater.

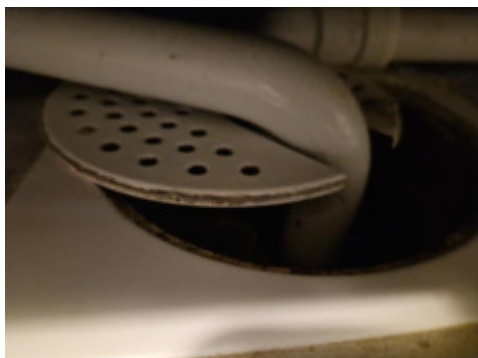
TG 2

Bad har etablert membran under betong/fliser. Synlig membran i sluk.

- Mer enn halvparten av forventet brukstid er passert på membranløsningen.

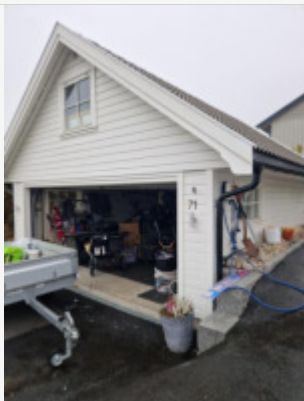
## Garasje

I tillegg til beskrevne areal inneholder garasje loft med lagringsmuligheter. Adkomst fra dør i endevegg. Loft har ikke målbart areal. (høyde under 190 cm). Gulvareal utgjør ca. 25 m<sup>2</sup>.
