Nordheiveien 19

Innholdsrik enebolig med en attraktiv beliggenhet på en nydelig, solrik utsiktstomt. Garasje. Behov for modernisering

Tilstandsrapport

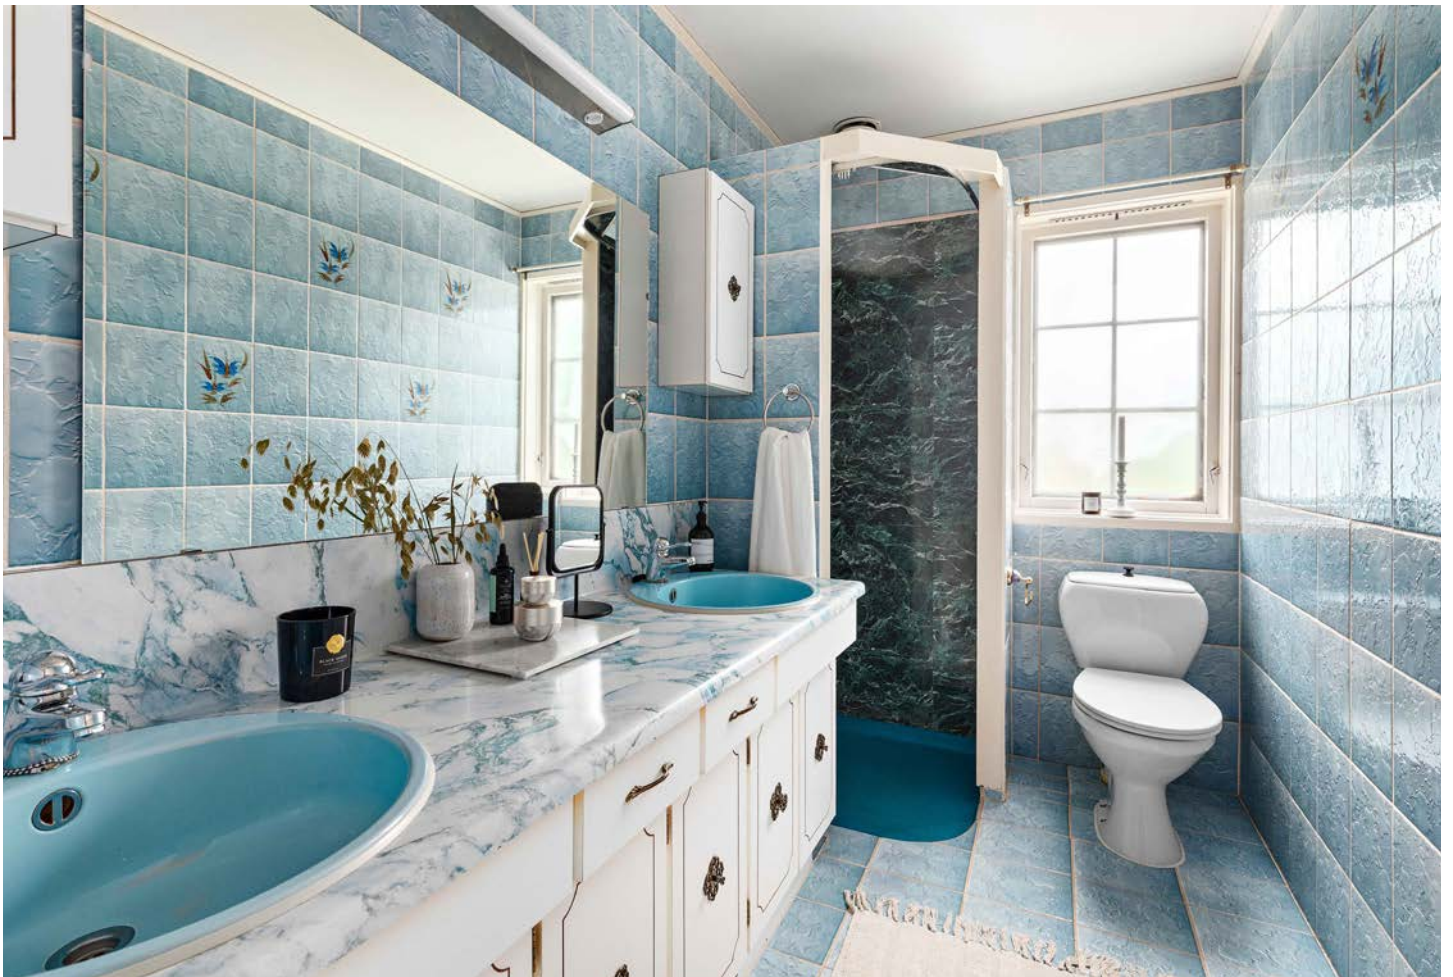
Baderommet ligger like ved soverommet. Boligens baderom er eldre og modernisering må beregnes.

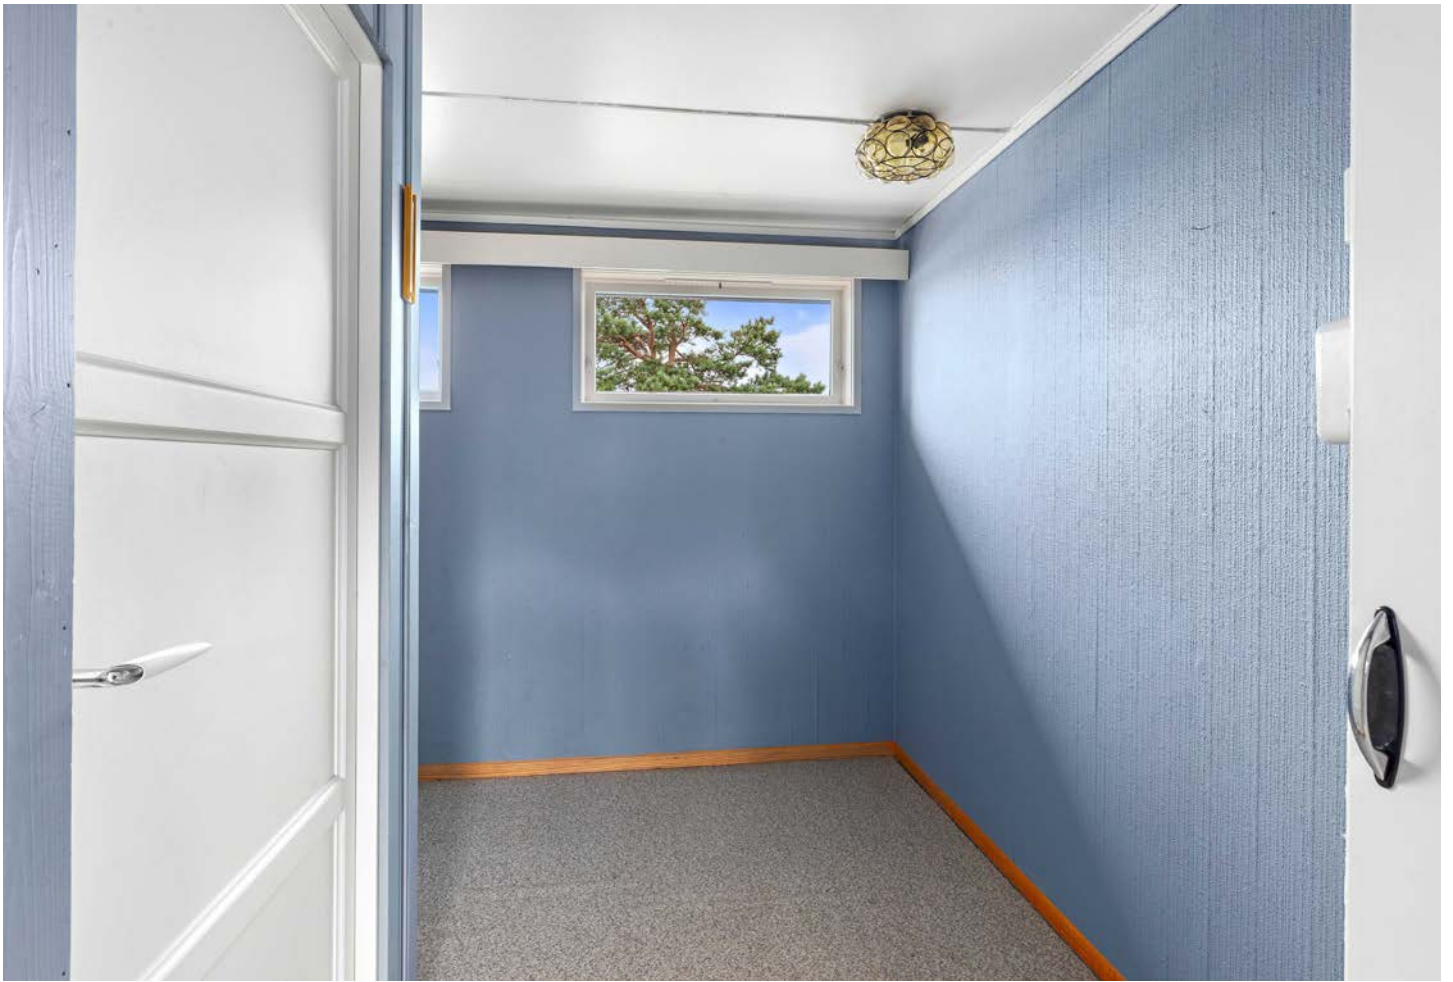
Godkjent som brensel/ bod. Ikke godkjent til varig opphold.

Det er avvik mellom godkjente tegninger/ferdigattest og dagens planløsning. To av soverommene er innredet og bruksendret etter at ferdigattest er gitt. Rommene er byggemeldt som henholdsvis bredsel/ bod og carport.. De ombygde rommene er ikke godkjent til varig opphold/beboelse. Ulovlige tiltak vil kommunen kunne forfølge og kreve omsøkt etter dagens regelverk. Risiko og eventuelle kostnader forbundet med eventuell søknad-/godkjenning påhviler kjøper.

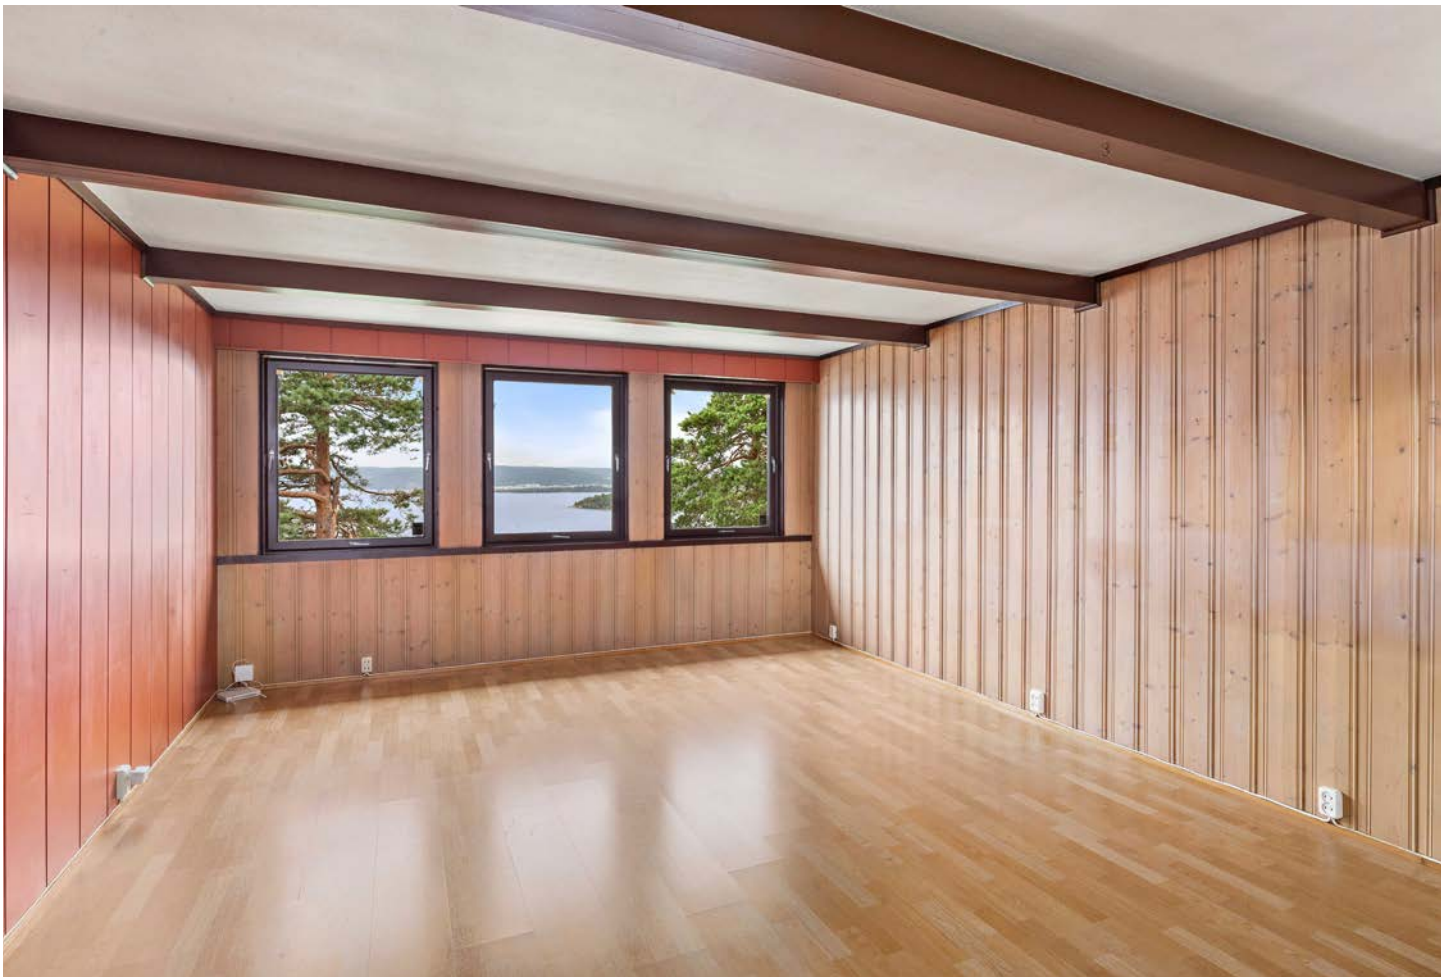
Opprinnelig carport. Ikke godkjent til varig opphold. Tidligere brukt som en ekstra tv-stue

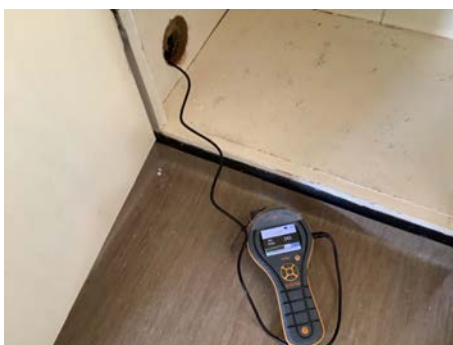
1. ETASJE > BAD

TG 3 Generell

Malt tak og fliser/baderomspanel på vegger. Fliser på gulv. Eldre innredning med normal slitasje. Lekkasje på avløpsrør fra 1 servant. Takventil, luftespalte anbefales etablert i dørterskel. Nyere PVC-sluk.

Hulltaking ble utført i vegg mellom bad og kjøkken, ingen synlig eller målbar fuktighet ble registrert.

Det ble benyttet Protimeter MMS 3 til fuktsøking i konstruksjonen.

Det ble laget ett 73 mm hull i veggen hvor det ble utført fuktsøkt/visuell kontroll.

Våtrom > 1. etasje > Bad: Malt tak og fliser/baderomspanel på vegger. Fliser på gulv. Eldre innredning med normal slitasje. Lekkasje på avløpsrør fra 1 servant. Takventil, luftespalte anbefales etablert i dørterskel. Nyere PVC-sluk. Vurdering av avvik: Våtrommet må oppgraderes for å tåle normal bruk etter dagens krav. Konsekvens/tiltak - Våtrommet må totalrenoveres. Alle forhold med tettesjikt, våtsone, sluk m.m. må dokumenteres. Kostnadsestimat: 100 000 - 300 000.

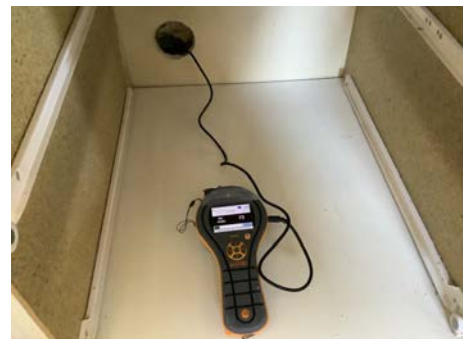
KJØKKEN

Kjøkkeninnredningen er fra byggetid og har normal slitasje. Fuktsøkt benkeplate og bunnplate i vaskebenk, ingen nevneverdige utslag vistes på fuktighetsindikatoren.

- Det er påregnelig med utskiftning/utbedringer av kjøkkeninnredningen.
