Mølevannsvveien 93

Øverste halvpart av horisontaldelt tomannsbolig på Grim. Veranda, hage og parkering. Stort loft. Gangavstand til alt!

Tilstandsrapport

📍 Møllevannsveien 93, 4617 KRISTIANSAND S

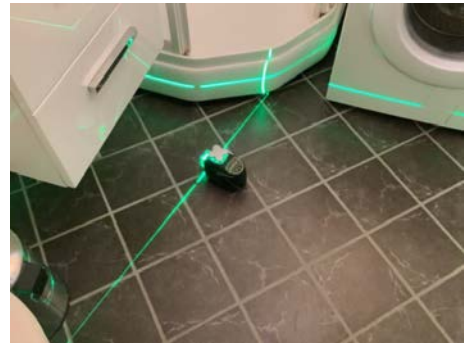
2. ETASJE > BAD

TG 2 Sluk, membran og tettesjikt

Gulvsluket er fra byggetid og bør skiftes ut når rommet skal pusses opp, da dette er en kritisk plass mht. lekkasje i gulvet/konstruksjonen.

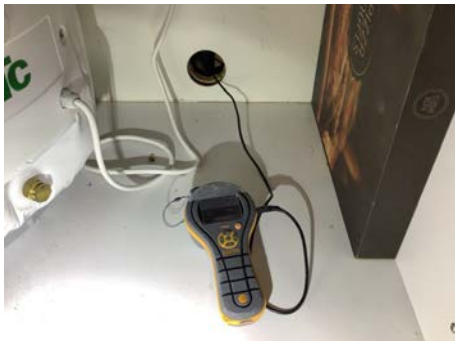
KJØKKEN

Hulltaking ble utført i vegg mellom bad og kjøkken, ingen synlig eller målbar fuktighet ble registrert.

Det ble benyttet Protimeter MMS 3 til fuktsøking i konstruksjonen.

Det ble laget ett 73 mm hull i veggen hvor det ble utført fuktsøkt/visuell kontroll.
