Sildenestangen 77B

Flekkerøy

SILDENESTANGEN 77B

Befaringsdato: 31.10.2024

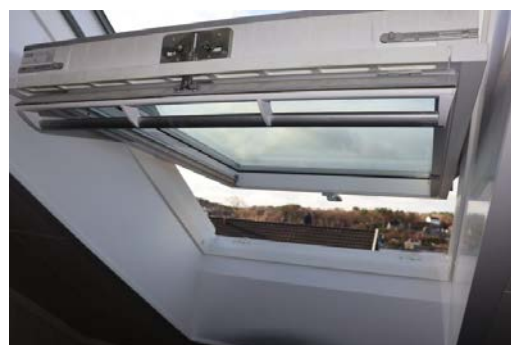
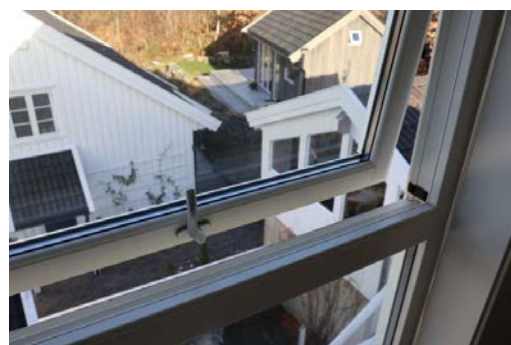
TG 1 Vinduer

Takvinduer av tre. Vinduer i tre. Ok vedlikeholdt.

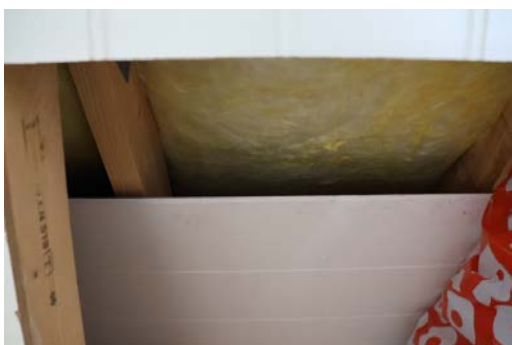
Punktet må sees i sammenheng med Taktekking

Det er innredet loft med skråtak i boligen. I det ene kottet som var tilgjengelig kunne en delvis se litt av takkonstruksjonen. Det var ingen synlige fuktmerker her.

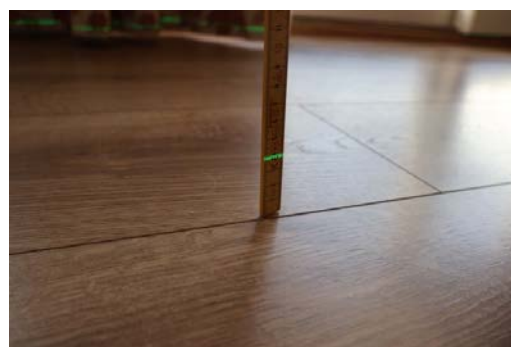
! TG 1 Etasjeskille/gulv mot grunn

Etasjeskillere av tre. Etasjeskiller har ikke vesentlige retningsavvik.

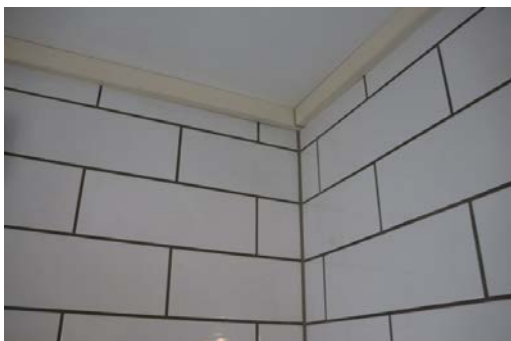
2.ETASJE > BAD

TG 2 Overflater Gulv

Sluket må regelmessig renses. Dusjkabinett må brukes i rommet. Når våtrommet pusses opp må det lages oppkant og tilstrekkelig fall til sluket.

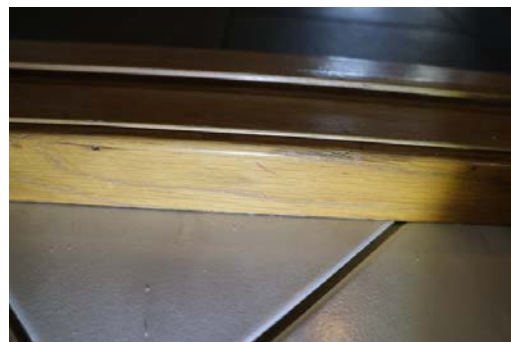
2.ETASJE > BAD

TG 2 Sluk, membran og tettesjikt

Smøremembranen har mer enn halve levetiden oppbrukt. Det må lages tilgang til sluket slik at den kan sjekkes regelmessig og regelmessig renses.

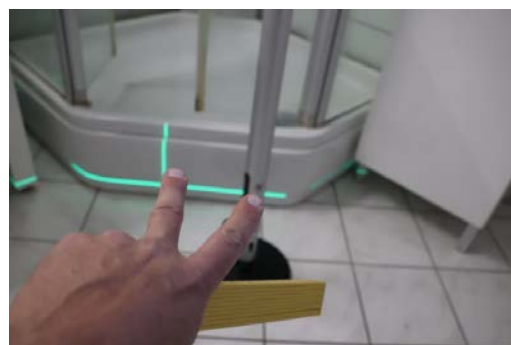
2.ETASJE > BAD

TG 1 Sanitærutstyr og innredning

Innredning og sanitærutstyr. Det er noen slitasjemerker på innredning/sanitærutstyr. Opplegg for vaskemaskin.

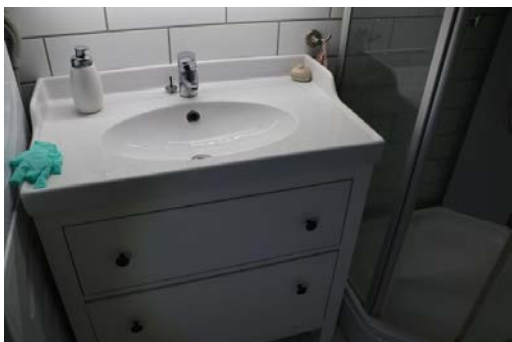
2.ETASJE > BAD

TG 1 Ventilasjon

Elektrisk vifte trakk luften ut.

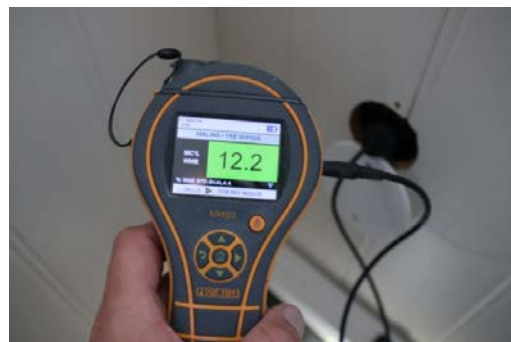
TG 1 Tilliggende konstruksjoner våtrom

Det er boret hull i motstående rom til våtrom. Målt med fuktmåler og pigger inne i vegg. Det var 12,2 V%. Tørt.

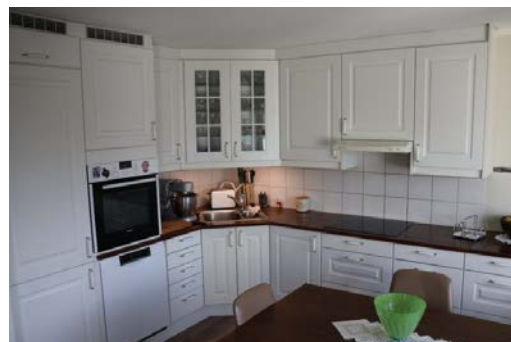
2.ETASJE > STUE/KJØKKEN

TG 1 Avtrekk

Testet kjøkkenviften. Den trakk luften ut.

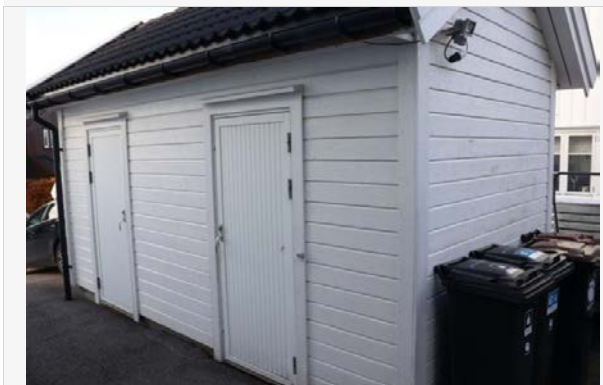
Bod i 1.etg. laget i tre. Ringmur av leca.
Boden er ikke isolert. Den er normalt vedlikeholdt.

TG: 1.

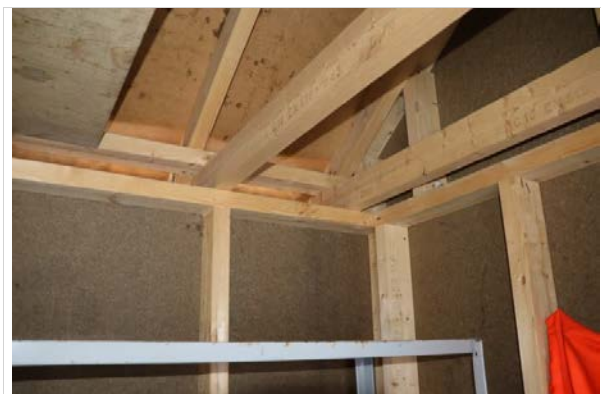
Bod

Vedbod i 2.etg. mellom boliger. Boden er enkelt laget. Den var fylt med ved på befaringsdagen. Boden er satt rett på terrassen. Litt fukt kan da komme inn fra underlag eller fra terrassen. Vedlikehold må gjøres regelmessig. Dørslåe med litt rust. Ellers ok til bruken den er tiltenkt.

TG: 1.

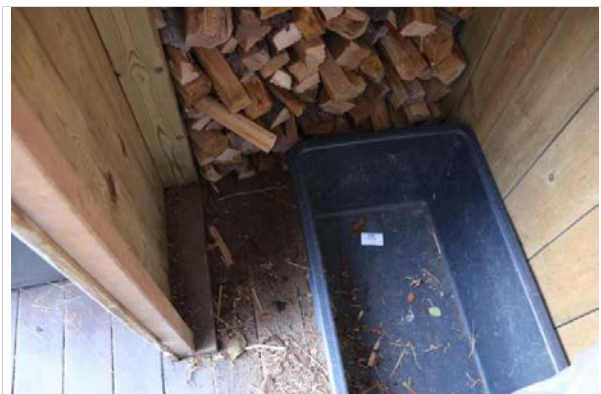
Hagestue

Utvendige flater inkl dører og vinduer har normalt aldersslitasje. Vanlig vedlikehold må gjøres.

Samlet tilstandsgrad 1.
