# Glosli 14

# Tilstandsrapport

# gnr. 137, bnr. 3, fnr. 12

## FRITIDSBOLIG

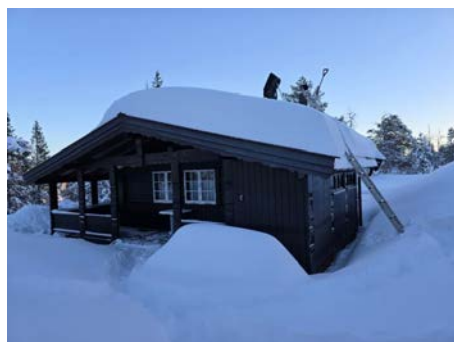
## TG 2 Grunnmur og fundamenter

HYTTA står på peler av leca, pelene er ikke frostsikret og ikke forankret til fjell noe som har forårsaket frost og vann har endret disse over tid som igjen har ført til skjeve peler og som igjen resulterer til skjevt gulv i hytta.

- Det er registrert sprekker/deformasjoner som gir grunn til å overvåke konstruksjonen.

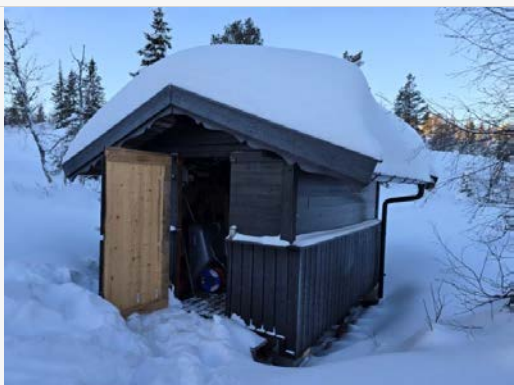
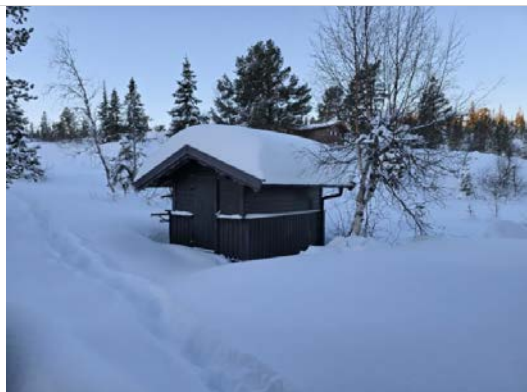
### Bod

Det gis en TG2 pga svært skjev fundamentering.

Det er svært lav standard og det må tas nærmere undersøkelse dersom eventuelt ny eier ønsker oppgradering.
