Gamleveien 109B

Innbydende og moderne enebolig fra 2019 | Fire soverom | Garasje -Velkommen til visning

Tilstandsrapport

Befaringsdato: 05.03.2024

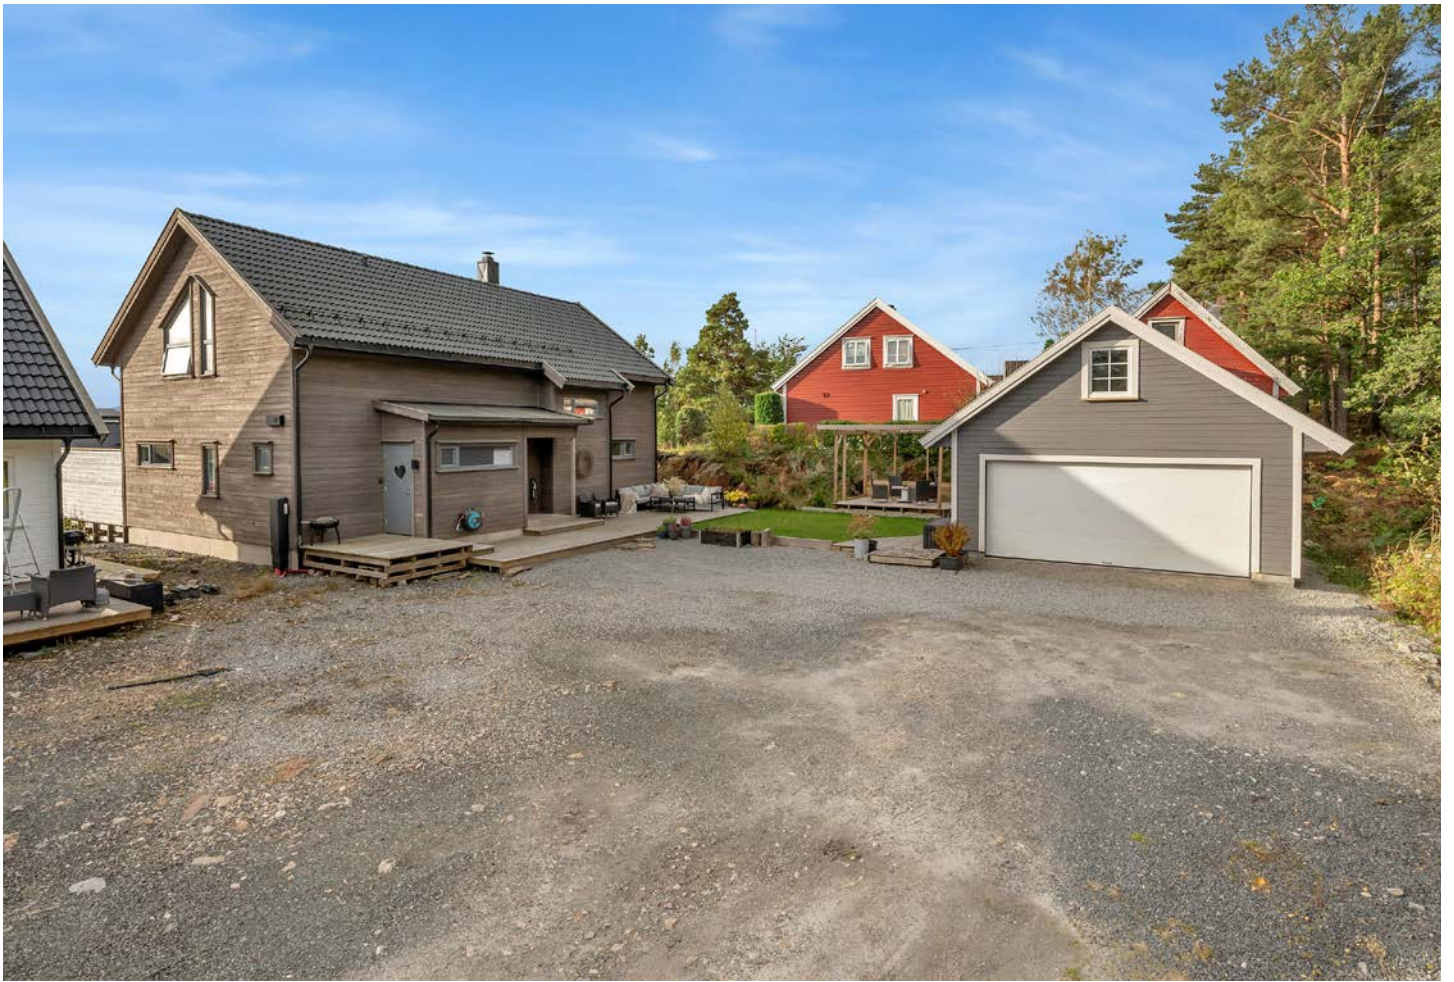
Det foreligger ikke ferdiggattest for garasjen. Garasjen kan ikke lovlig benyttes frem til det foreligger ferdiggattest for tiltaket.

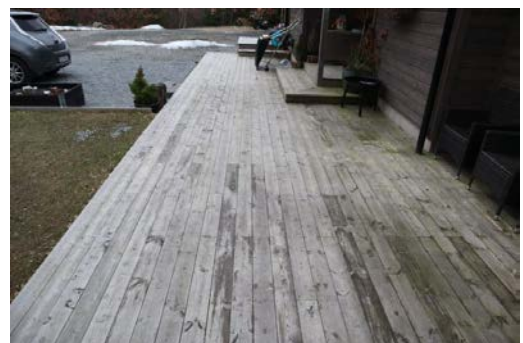
- Det er påvist andre avvik:

Vedlikehold og gjenstående arbeid må gjøres.

- Det må foretas tiltak for å lukke avviket.

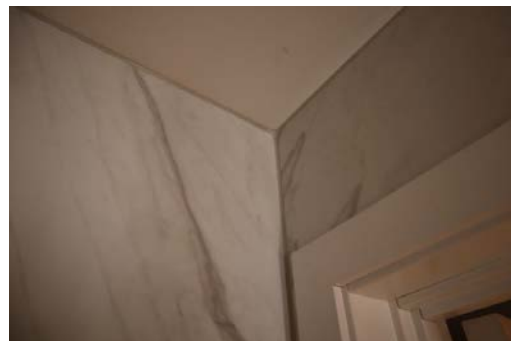
1.ETASJE > BAD

Fliser på vegger. Vegg og himling er i ok stand. Vindu er i våtsonen. Dusjdør er brukt som fuktsikring av vindu.

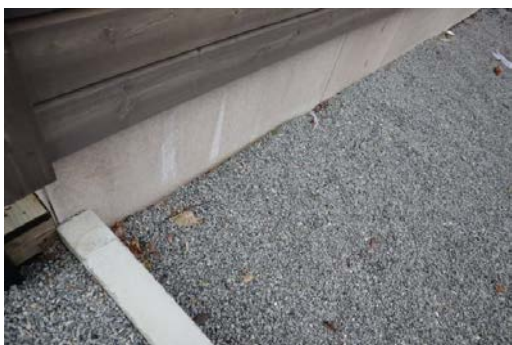
TG 0 Terrengforhold

Flater tomt bak og foran boligen. Boligen er bygget i terrenget. Flater tomt rundt boligen.
