Odden 1A

Grimstad Sentrum

Tilstandsrapport

Befaringsdato: 25.06.2024

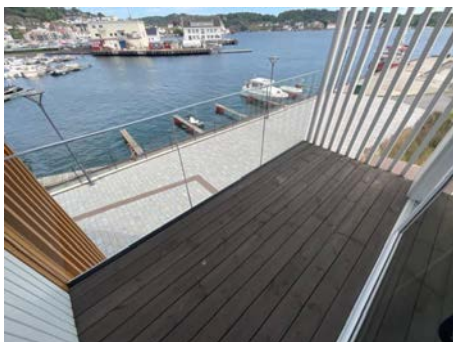
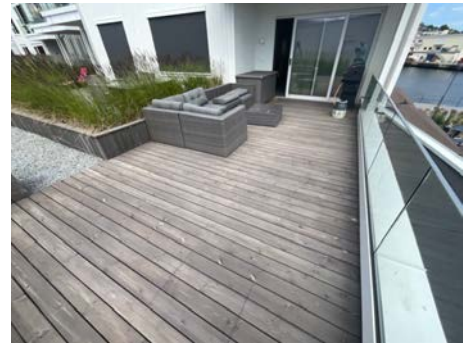
Balkong/terrasse med dekke av terrassebord. Rekkverk i glass, OK høyde.

Normalt vedlikehold av terrassebord må påregnes. Med dette menes en årlig vask/rens av bord for å fjerne grønske og evt oppdatering av beis/maling mm.

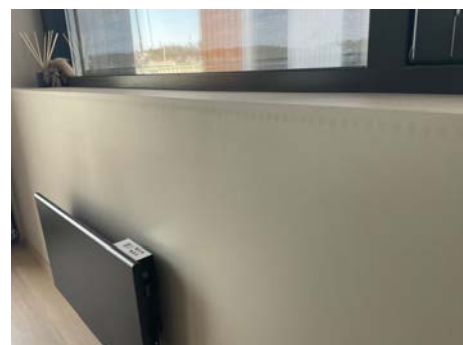
Noe synlig sparkelremse under vindu ved kjøkken.

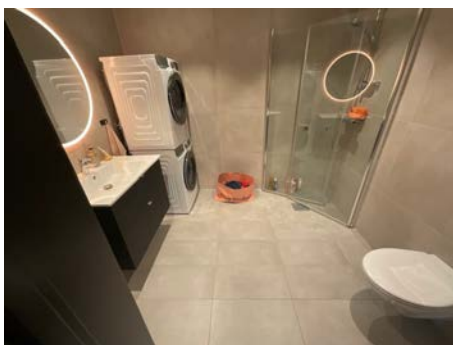
2 ETASJE > BAD/VASKEROM

📍 TG 1 Overflater vegger og himling

Fliser på gulv. Det er fall mot sluk i rommet. Når det gjelder fall så er dette vurdert etter normal brukssituasjon. Fall måles i millimeter og kan være marginalt. Beskrivelse er ingen fasit på hvordan det fungerer siden det ikke er brukt selv, men en indikasjon på hvordan gulv er bygget. Mindre stedvis avvik i mm vil medføre at vann kan ligge igjen etter dusjing, og det kan ligge vann igjen i fuger mm, dette må forventes.

Det er synlig drencspalte under wc som muliggjør å se lekkasje fra systerne om riktig bygget i innboksing.

Hulltaking utført i tilstøtende rom, ikke tegn til avvik. Utført fra gang mot dusj.

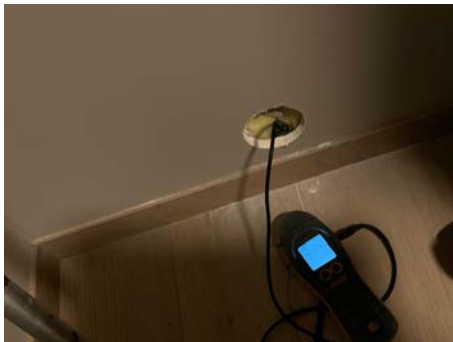
KJØKKEN

Lekkasjesensor montert. Denne skal fungere slik at den stenger vann til oppvaskmaskin dersom den føler lekkasje på sensorledninger.

Komfyrvakt montert. Denne skal fungere slik at den slår av strøm steketopp ved evt brann.

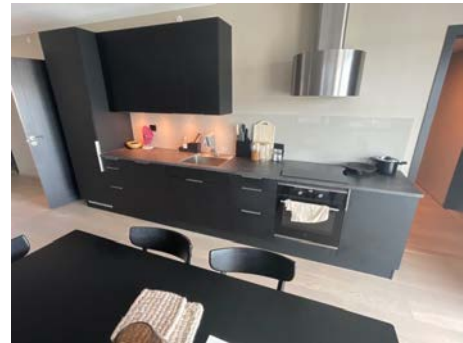
2 ETASJE > STUE/KJØKKEN

! TG 1 Avtrekk
