Buervegen 9

Buer - Skien

Stor og sydvendt 4-roms leilighet i 7. etasje. Heis. Garasje. Ingen fellesgjeld! Renoveringsobjekt.

Tilstandsrapport

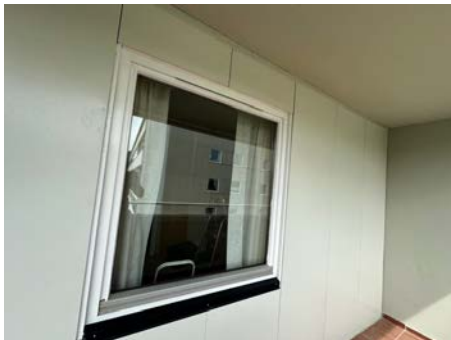
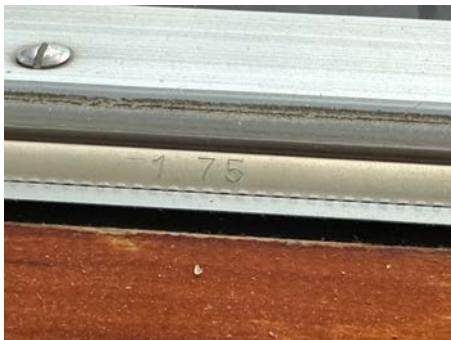
TG 2 Balkonger, terrasser og rom under balkonger

Innglasset balkong oppført i betongkonstruksjoner med flis på gulv.

Det ble registrert flassing av maling, årsak kan være fukt.

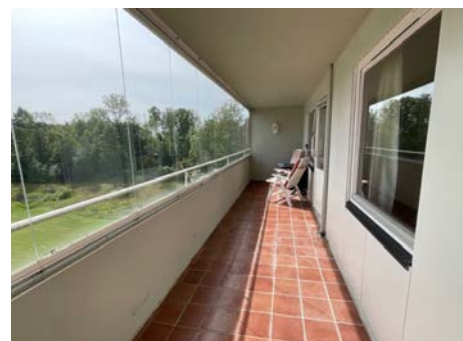
TG 1 Dører

Leilighetens ytterdører er brannklassifisert hoveddør av ukjent alder og verandadør fra 2017.

Dørene har normal slitasje.

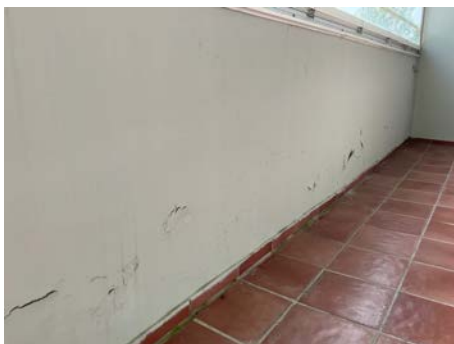
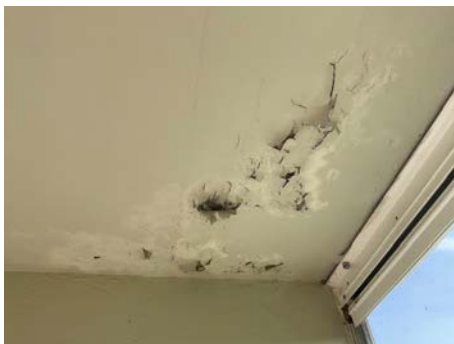
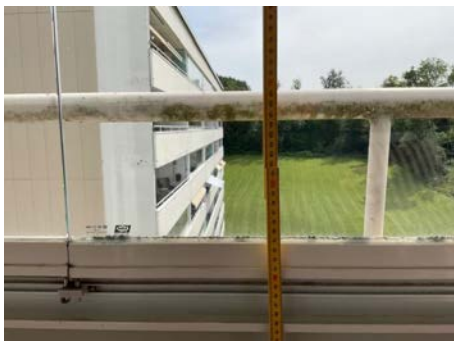
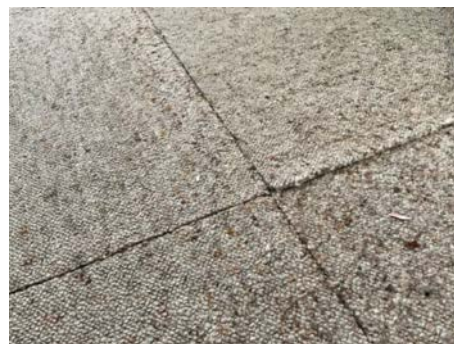
! TG 3 Etasjeskille/gulv mot grunn

Etasjeskiller er av betongdekke.

- Målt høydeforskjell på over 20 mm innenfor en lengde på 2 meter. Tilstandsgrad 3 gis med bakgrunn i standardens krav til godkjente måleavvik.

- For å få tilstandsgrad 0 eller 1 må høydeforskjeller rettes opp. Det vil imidlertid sjelden være økonomisk rasjonelt som et enkeltstående tiltak i en bolig som dette. Dersom boligen en gang skal renoveres, kan man vurdere slike tiltak.

Kostnadsestimat: 50 000 - 100 000

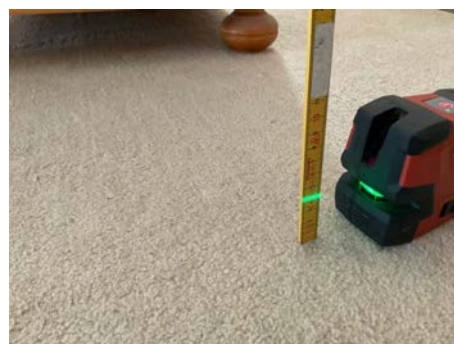
! TG 3 Overflater

- Det er stedvis påvist synlige skader på overflater.

Kostnadsestimat: 50 000 - 100 000

- Lokal utbedring må påregnes.

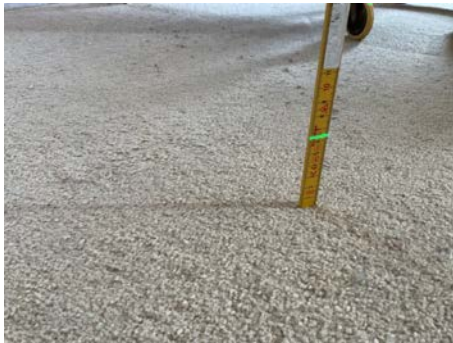
TG 0 Radon

Boligen ligger minimum tre etasjer over bakkenivå og radonmålinger er ikke relevant.

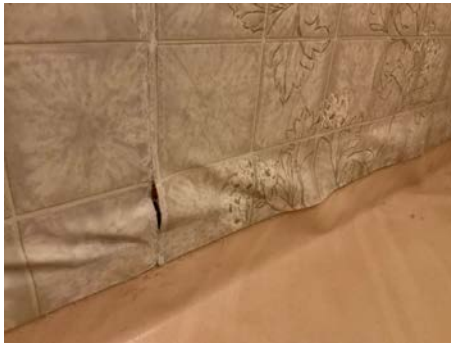
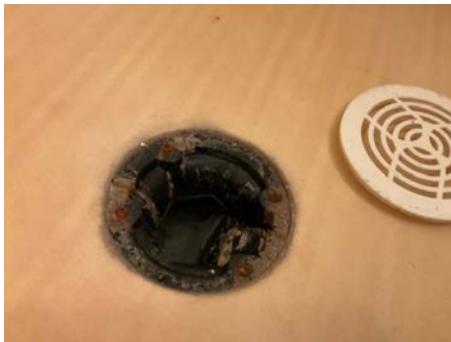
7.ETASJE > BAD

TG 0 Tilliggende konstruksjoner våtrom

Hulltaking er ikke foretatt da det ikke er fysisk mulig pga. tilliggende konstruksjoner.
Det ble ved bruk av fuktindikator ikke registrert unormale fuktvariasjoner.

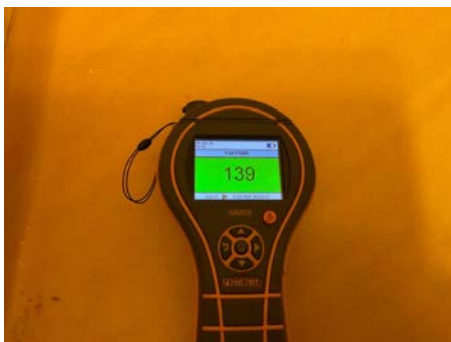
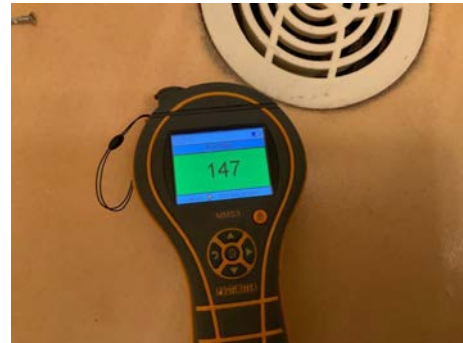
7.ETASJE > BAD 2

TG 3 Generell

Kostnadsestimat: 100 000 - 300 000

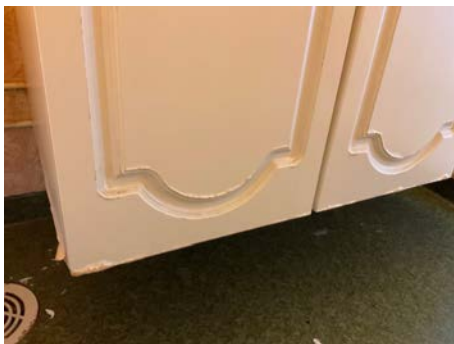
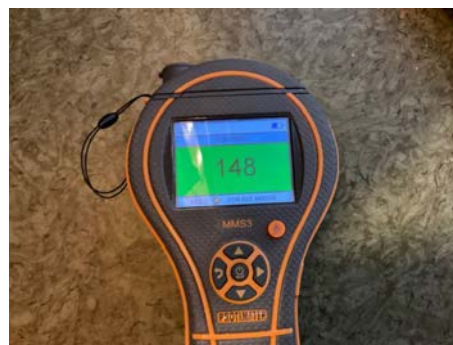
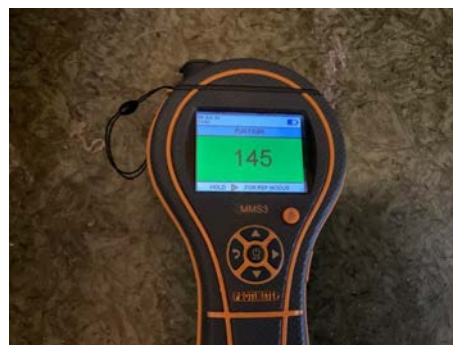
7. ETASJE > VASKEROM

TG 3 Generell

Kostnadsestimat: 50 000 - 100 000

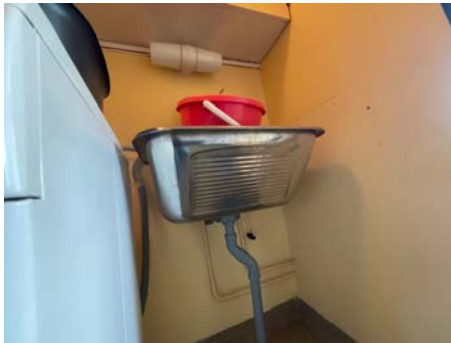
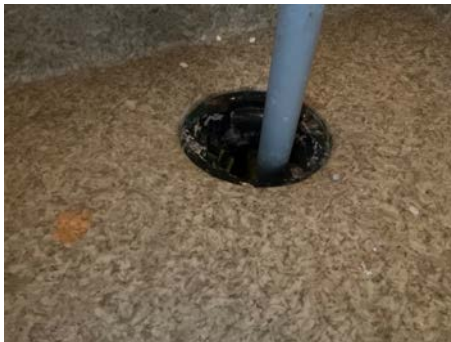
7.ETASJE > VASKEROM

Tilleggende konstruksjoner våtrom

Hulltaking er ikke foretatt da det erfaringsmessig i disse veggene er stålstenderer og da ikke mulig å få en korrekt måling. Det ble ved bruk av fuktindikator ikke registrert unormale fuktvariasjoner.

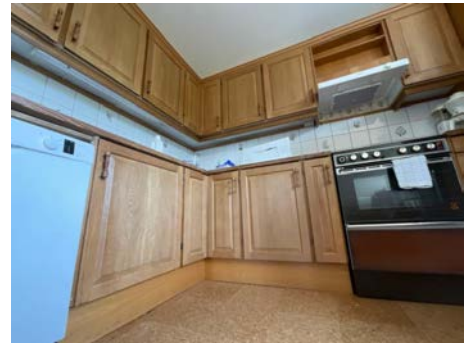
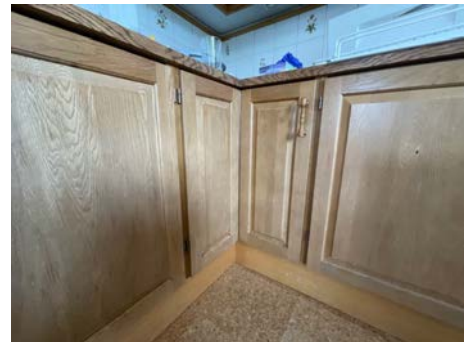
7.ETASJE > KJØKKEN

Avtrekk

Fungerer med nevnte avvik da det også er mekanisk ventilasjon via ventil i vegg.
