Torsbyvegen 1A

Sentrum - Vennesla

Tilstandsrapport

BOLIGBYGG MED FLERE BOENHETER

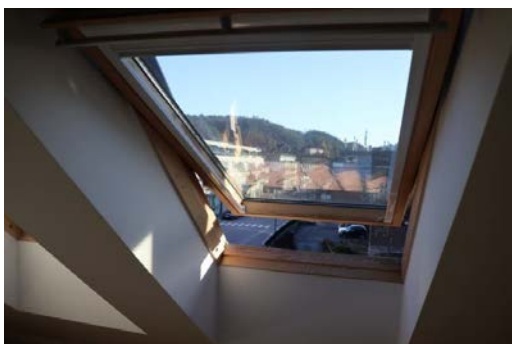
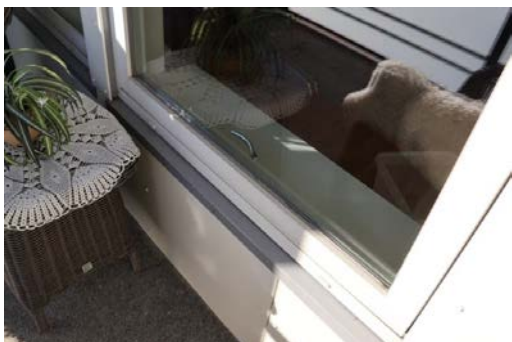
TG 1 Vinduer

Takvinduer av tre. PVC vinduer ok.

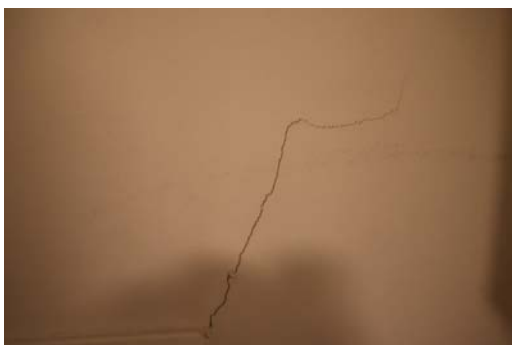
Riss på veggen i boden.

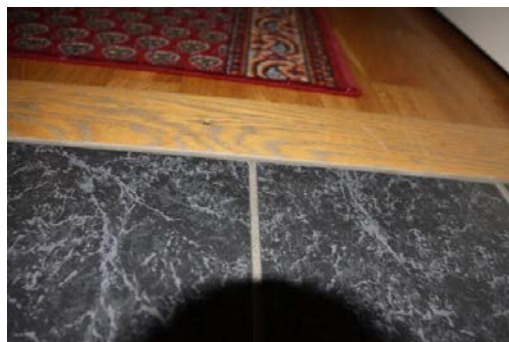
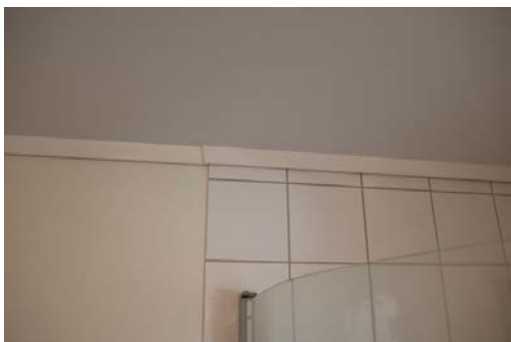
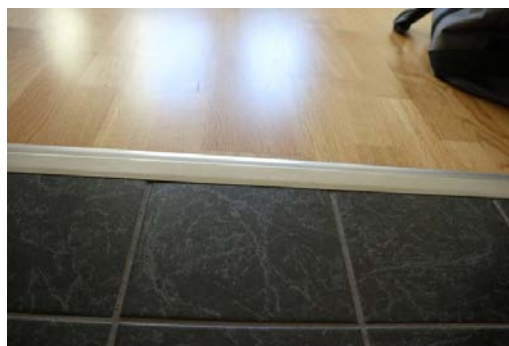
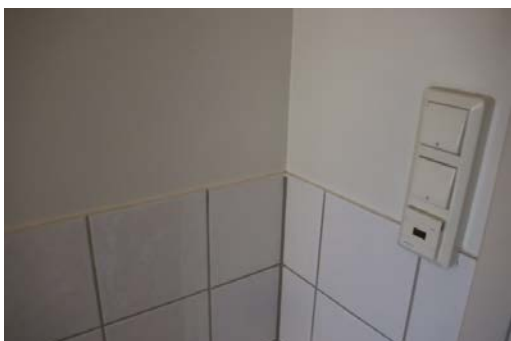
4.ETASJE > BAD

TG 1 Overflater Gulv

Det er ikke oppkant ved døren. Men det er fall på gulvet mot dusjen. Og gulvet inne i dusjen er senket ned med tilstrekkelig fall. Resten av gulvet i rommet har bare litt fall bort mot sluket.

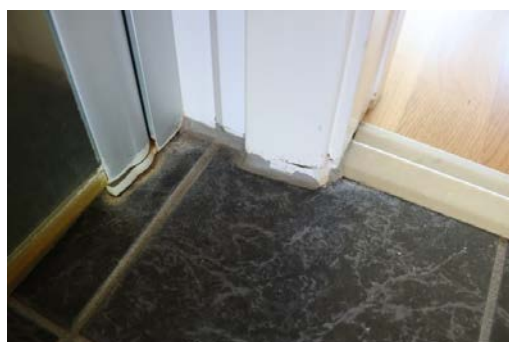
4.ETASJE > BAD

TG 2 Sluk, membran og tettesjikt

- Installering av tett dusjkabinett anbefales.
- Overvåk tilstanden jevnlig. For å få tilstandsgrad 0 eller 1 må tettesjiktet skiftes ut, men tidspunktet for når dette er nødvendig er vanskelig å si noe om.

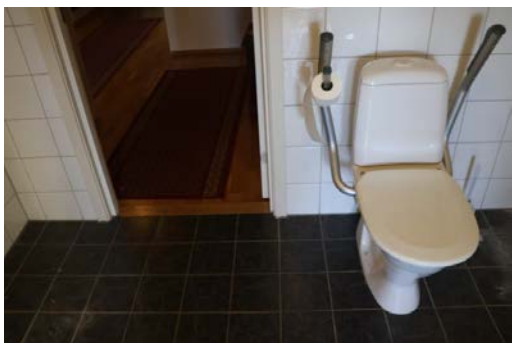
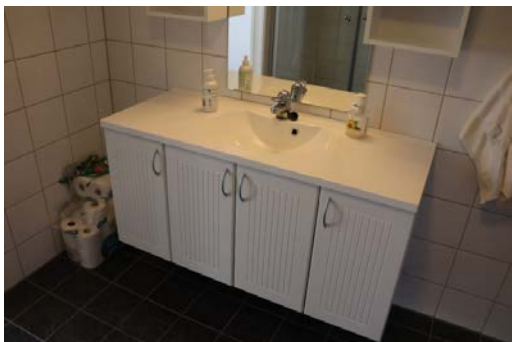
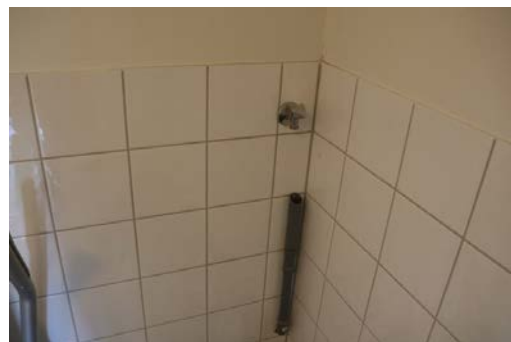
4.ETASJE > BAD

📌 TG 1 Ventilasjon

Boligventilasjon med avtrekksventil. Det anbefales en service på eldre boligventilasjonsanlegg.

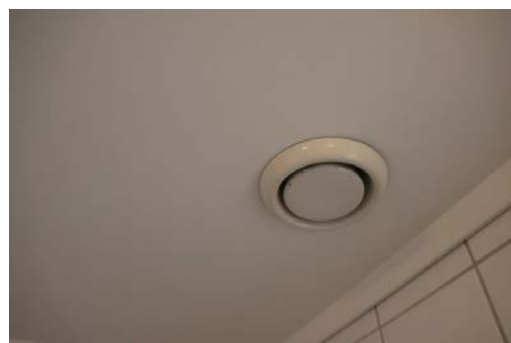
4.ETASJE > BAD

📌 TG 0 Tilliggende konstruksjoner våtrom

Det er boret hull i motstående rom til våtrom. Målt med fuktmåler og pigger inne i vegg. Det var mindre enn 6 V%. Tørt.
