# Ljoslandsvegen 1100

## BRELAND/ÅSERAL

# Tilstandsrapport

📍 Ljoslandsvegen 1100, 4540 ÅSERAL

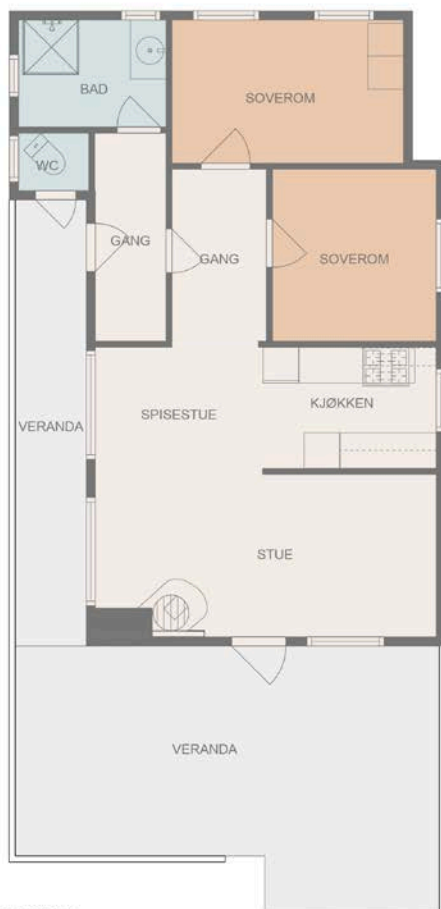
1. ETASJE

Det foreligger godkjente og byggemeldte tegninger, men det er avvik fra disse:

-Omsøkte tegninger fra Sirdal hytten er speilvendt mht dagens planløsning.

-Det er også gjort enkelte endringer på planløsninger med større baderom og det er etablert 2 soverom i hytten istedenfor inntegnet 3 soverom.

Det er avvik mellom godkjente tegninger og dagens bebyggelse. Hytten er bygget speilvendt. Endringen(e) er ikke omsøkt. Ulovlige tiltak vil kommunen kunne forfølge og kreve omsøkt etter dagens regelverk. Risiko og eventuelle kostnader forbundet med eventuell søknad-/godkjenning påhviler kjøper.

Det er avvik mellom godkjente tegninger og dagens planløsning. Badet er større enn på tegningen ved at det er slått sammen med toalettrommet på tegningen. Boden ved inngangsdøren er tatt i bruk som toalettrom. Det er to soverom i stedet for tre. Toalettrommet er ikke godkjent til varig opphold/beboelse. Ulovlige tiltak vil kommunen kunne forfølge og kreve omsøkt etter dagens regelverk. Risiko og eventuelle kostnader forbundet med eventuell søknad-/godkjenning påhviler kjøper.

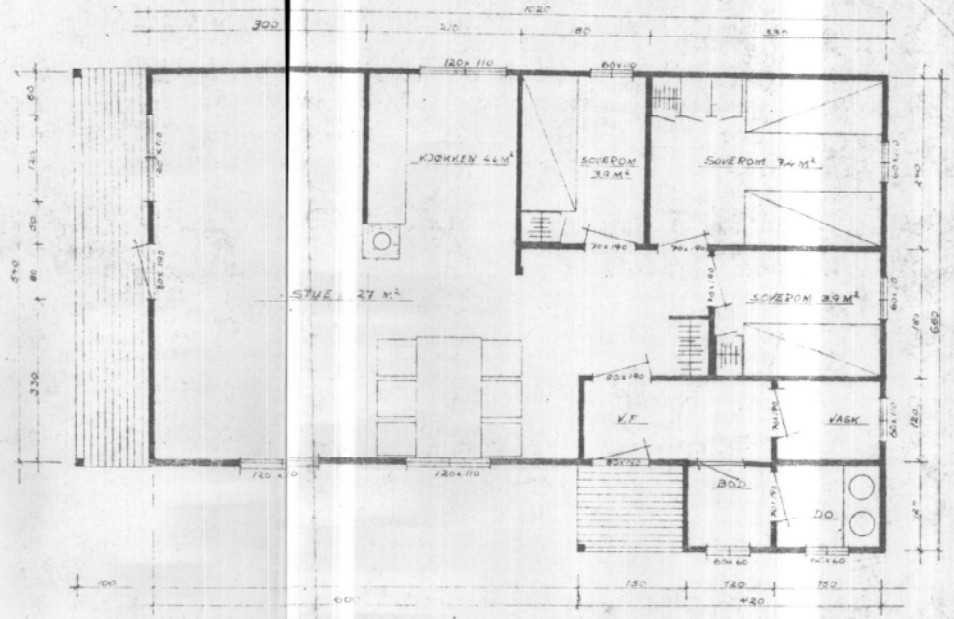
PLAN

GRUNNAREAL 59,9 m<sup>2</sup>  
 TERRASSER : 7,3 m<sup>2</sup>  
 TOTALT : 67,2 m<sup>2</sup>
