# Hjortetråkket 8

STATHELLE - RUGTVEDT

# Tilstandsrapport

# Andelsnummer 12

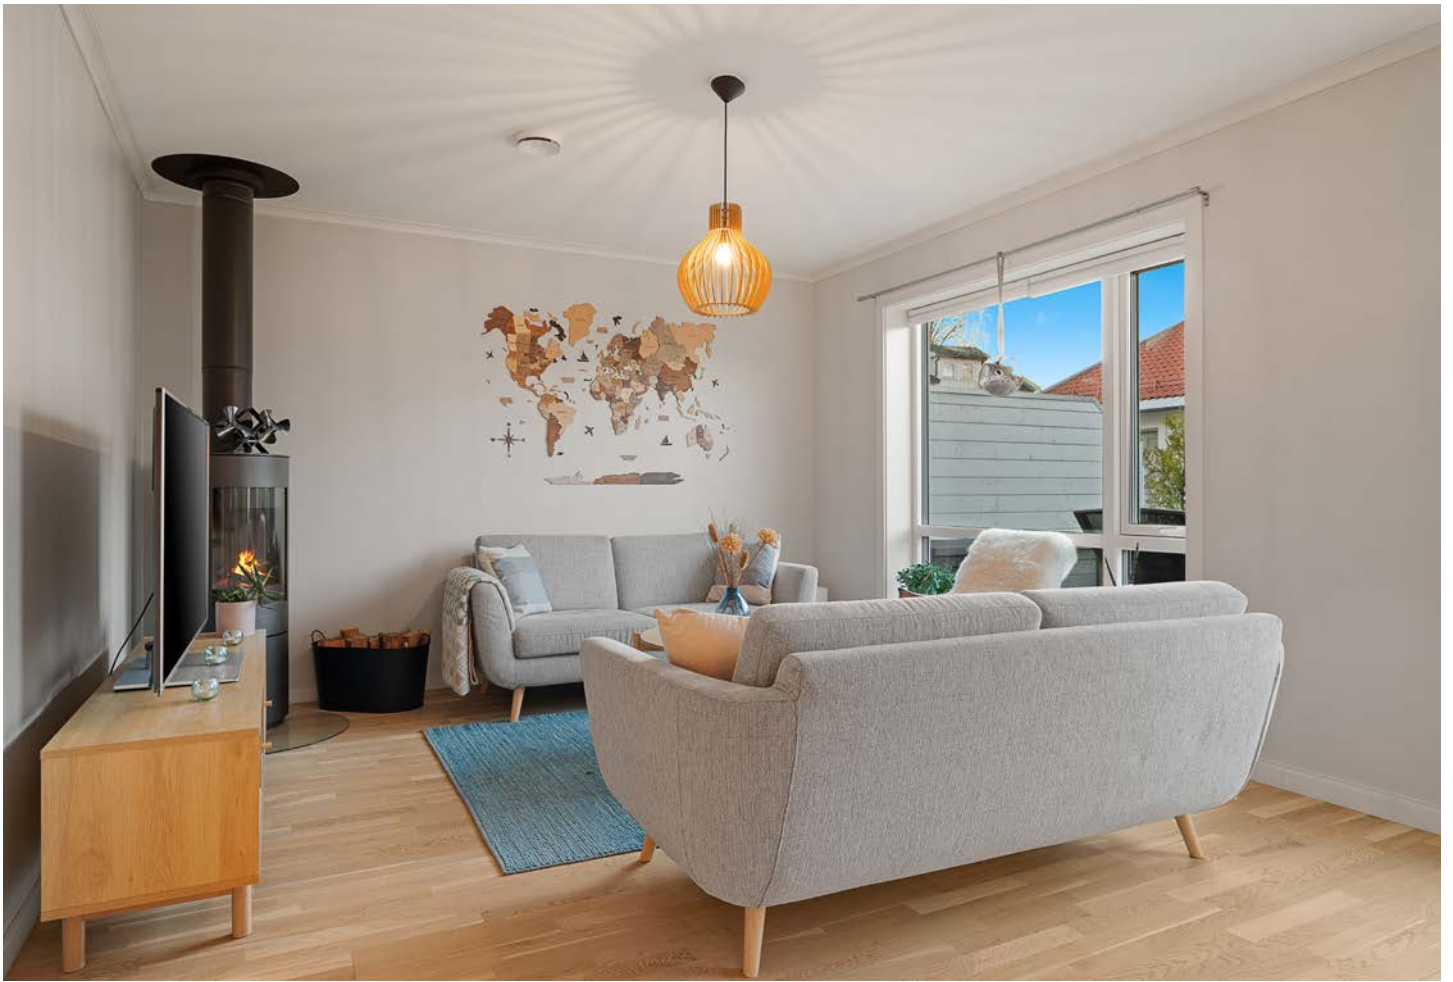
Stue med en både dekorativ og effektiv peisovn med stålpipe-

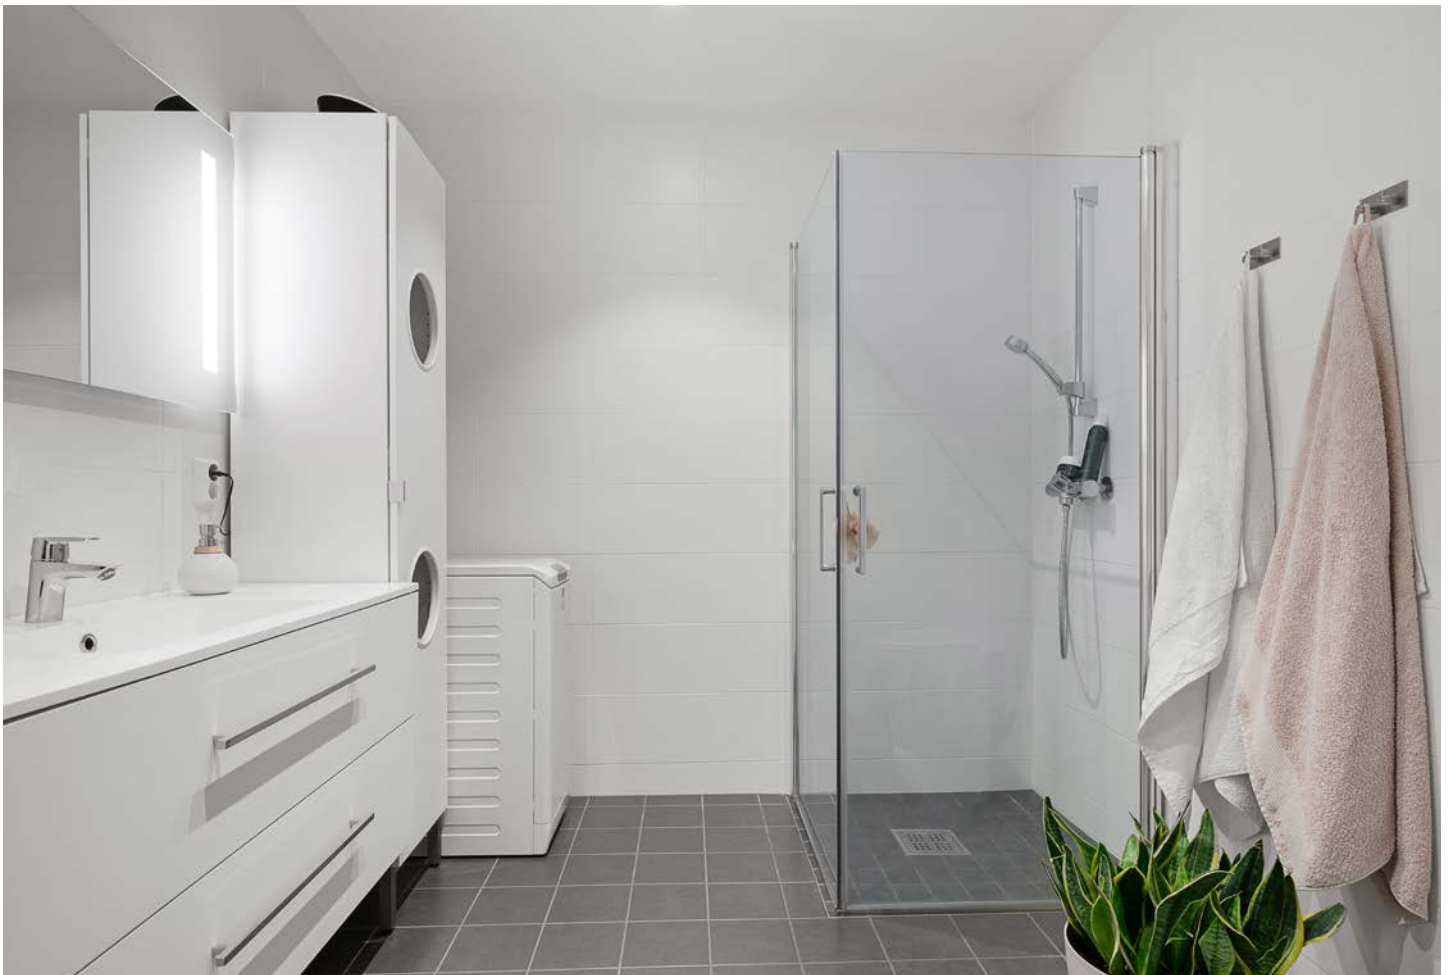
Lekker bad som er flislagt med varmekabler i gulv. Hvit høyglans innredning, stort dusjhjørne med glassvegger mv. Opplegg til vaskemaskin.
