# Fridtjof Nansens vei30B

# Stor selveierleilighet med solrik terrasse og hage | Oppført i 2015 | 3 soverom og 2 bad

# Tilstandsrapport

## SELVEIERLEILIGHET I ENEBOLIG

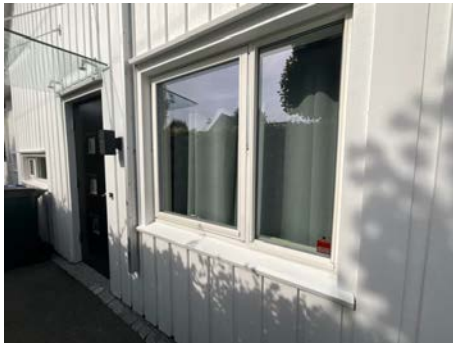
## TG 1 Dører

Ytterdørene har karmen av tre og er fra byggeåret.

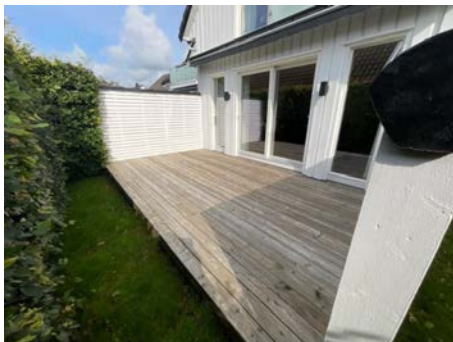
## TG 1 Balkonger, terrasser og rom under balkonger

Terrassene/verandaen er bygd i tre.

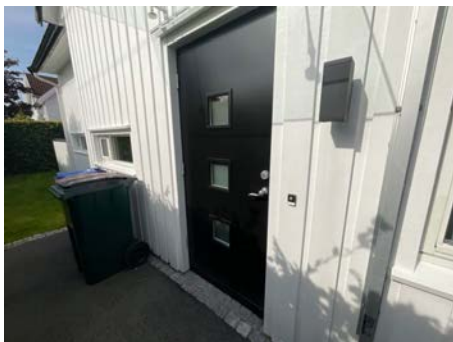
## TG 1 Overflater

Innvendig er det gulv av laminat. Veggene har malte plater. Innvendige tak har malte plater.

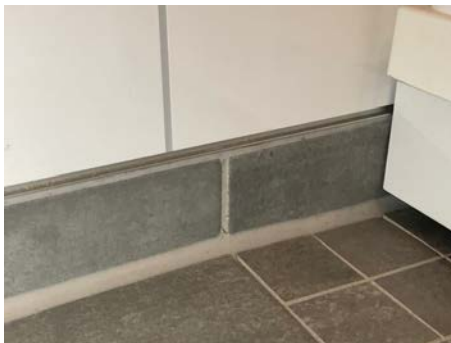
### 1.ETASJE > BAD/VASKEROM

#### TG 1 Sluk, membran og tettesjikt

I sluket er det synlig mansjett under klemring, øvrige deler av membranen ligger skjult bak flisene.

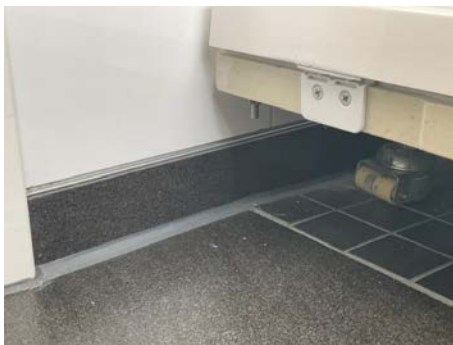
## 2. ETASJE > BAD

### 🔧 TG 2 Overflater Gulv

#### Vurdering av avvik:

- Det er påvist avvik i krav til høydeforskjell/fall-løsning på våtrommet.

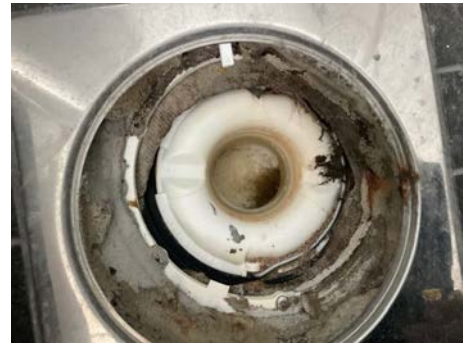
### 🔧 TG 1 Sluk, membran og tettesjikt

I sluket er det synlig mansjett under klemring, øvrige deler av membranen ligger skjult bak flisene.

### 🔧 TG 1 Sanitærutstyr og innredning

Rommet har innredning med nedfelt servant, toalett og dusjkabinett.

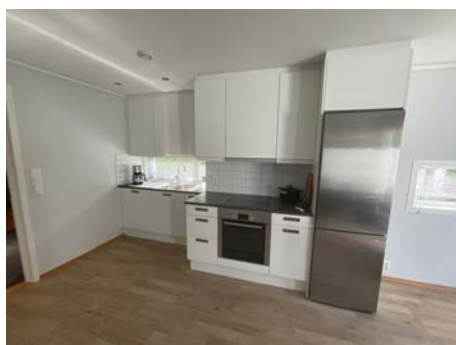
### TG 1 Avtrekk

Det er kjøkkenventilator med avtrekk ut.

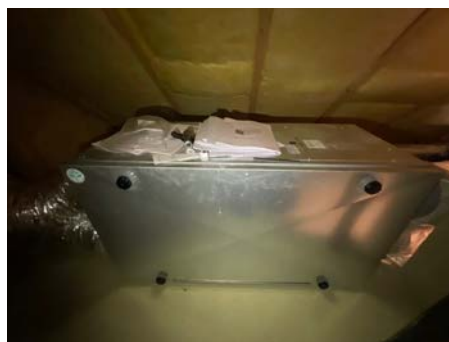
### TG 1 Varmtvannstank

Varmtvannstanken er på ca. 200 liter fra 2015.

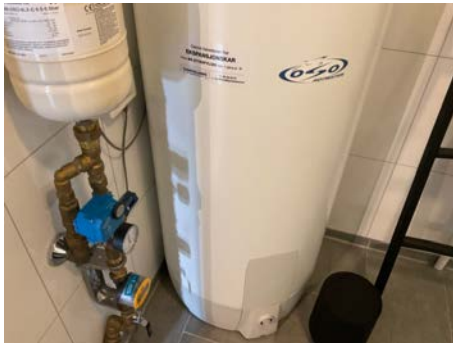
## TG 1 Elektrisk anlegg

1. Foreligger det eltilsynsrapport de siste 5 år, og det er ikke foretatt arbeid på anlegget etter denne, utenom retting av eventuelle avvik i eltilsynsrapport (dvs en el-tilsynsrapport uten avvik)?  
**Nei**

2. Når ble det elektriske anlegget installert eller sist gang totalt rehabilitert (årstall)? Med totalt rehabilitert menes fullstendig utskiftet anlegg fra inntakssikring og videre.  
**2016**
3. Er alle elektriske arbeider/anlegg i boligen utført av en registrert elektroinstallasjonsvirksomhet?  
**Ja**
4. Er det elektriske anlegget utført eller er det foretatt tilleggsarbeider på det elektriske anlegget etter 1.1.1999?  
**Nei**
5. Foreligger det kontrollrapport fra offentlig myndighet – Det Lokale Eltilsyn (DLE) eller eventuelt andre tilsvarende kontrollinstanser med avvik som ikke er utbedret eller kontrollen er over 5 år?  
**Nei**
6. Forekommer det ofte at sikringene løses ut?  
**Nei**
7. Har det vært brann, branttilløp eller varmgang (for eksempel termiske skader på deksler, kontaktpunkter eller lignende) i boligens elektriske anlegg?  
**Nei**

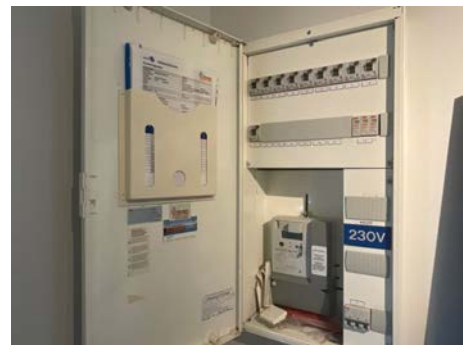
## TG 0 Branntekniske forhold

1. Er det mangler for brannslukningsutstyr i boligen iht. forskriftskrav på søknadstidspunktet, men minst Byggeforskrift 1985?  
**Nei**
2. Er det skader på brannslukningsutstyr eller er apparatet eldre enn 10 år?  
**Nei**
3. Er det mangler på røykvarslere i boligen iht. forskriftskrav på søknadstidspunktet, men minst Byggeforskrift 1985?
