Øytangveien 82

OKSEFJORDEN/BOTA

Tilstandsrapport

gnr. 76, bnr. 117

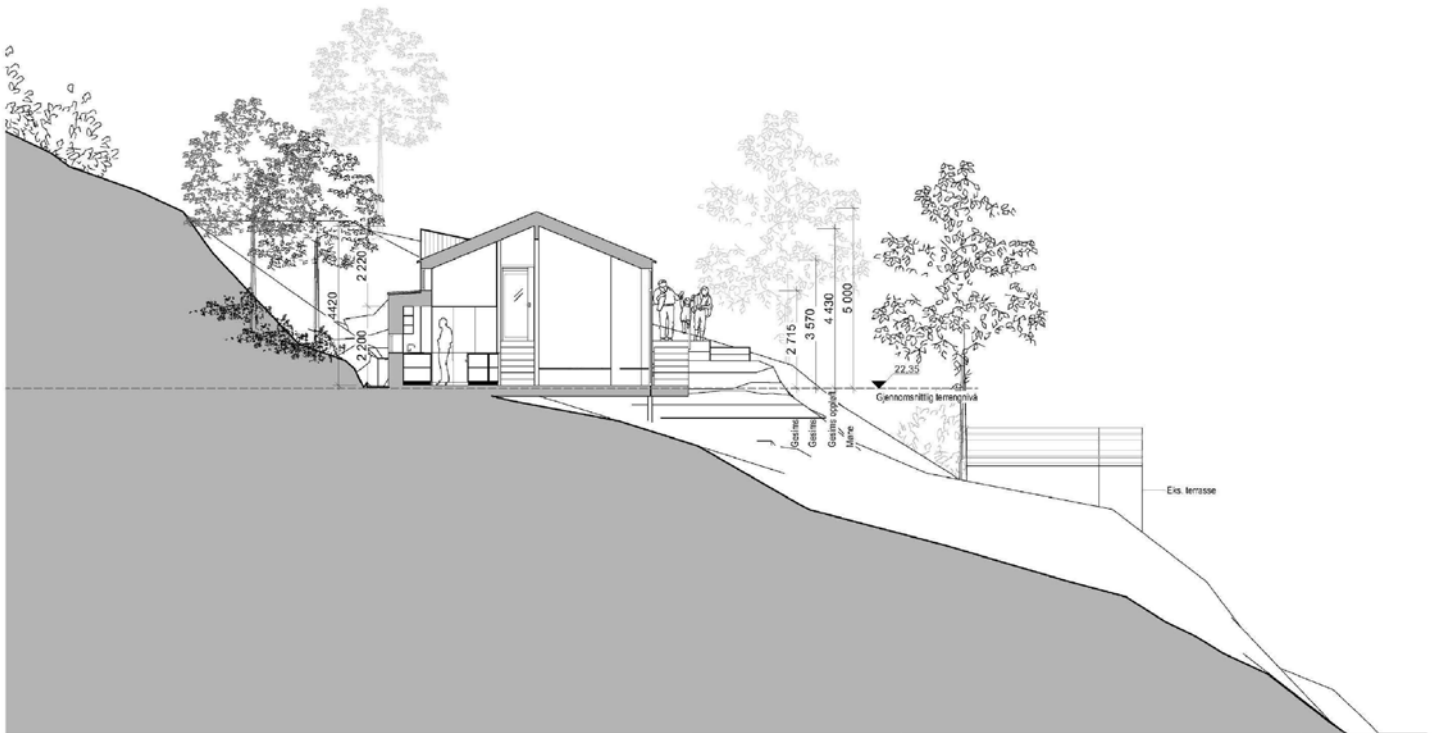
A30-02

Gyltangenveien 82 • ombygging av eksisterende hytte og nytt tilbygg | Eiendom 78/117 | Tegning nr. 1
Snitt BB
mål 1:100 | dato 18.05.2022 | FORPROSJEKT
