Tjuvhelleren 14

Hellemyr

Befaringsdato: 28.10.2024

Rapportdato: 29.10.2024

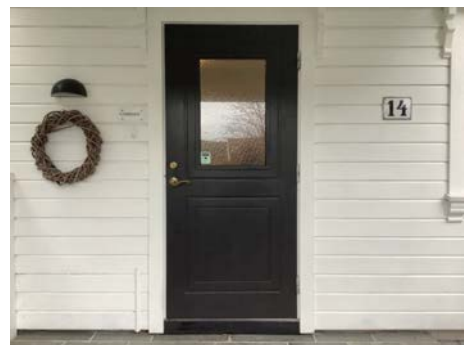
Ytterdører er fra byggetid og har normal slitasje, vanlig vedlikehold bør beregnes.

Inngangsdør.

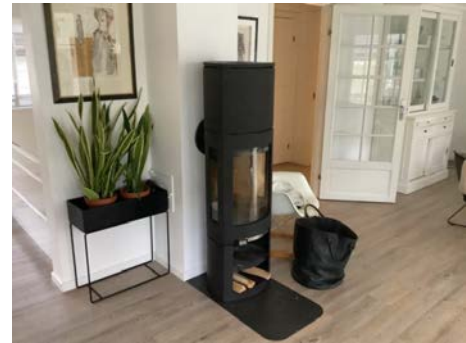
Ingen synlige sprekker i pipe, innvendig pipeløp er ikke kontrollert.

Jøtul peisovn er montert i stua, brannplate på gulv er iht. krav.

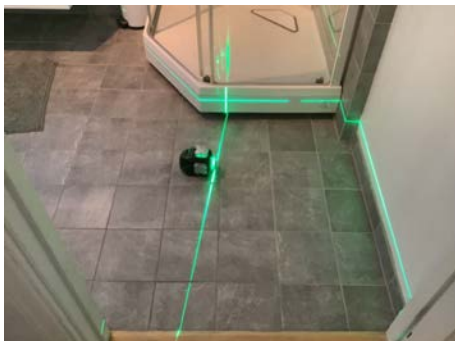
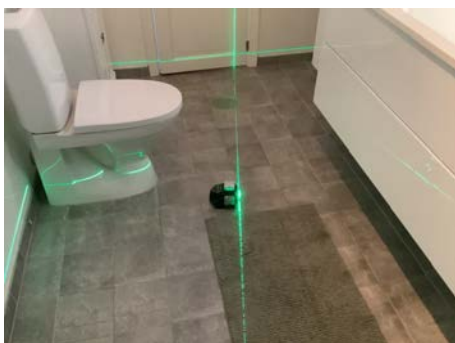
1. ETASJE > BAD

Det er etablert fall til gulvsluket x 2.

Kontroll av fallforhold til gulvsluket ble utført med Elma 360-linjelaser.

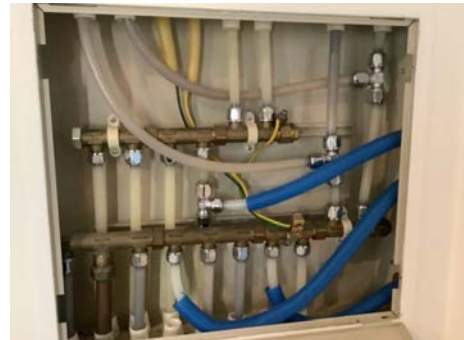
Kontrollskap for røropplegget er montert i rommet.

Kontrollskap for røropplegget.

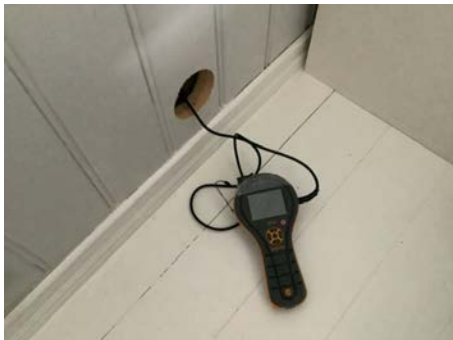
KJØKKEN

Hulltaking ble utført i vegg mellom bad og soverom, ingen synlig eller målbar fuktighet ble registrert.

Det ble benyttet Protimeter MMS 3 til fuktsøking i konstruksjonen.

Det ble laget ett 73 mm hull i veggen hvor det ble utført fuktsøkt/visuell kontroll.

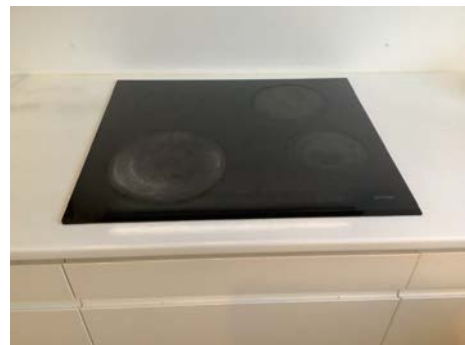
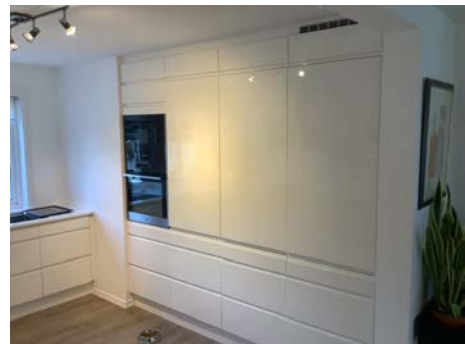
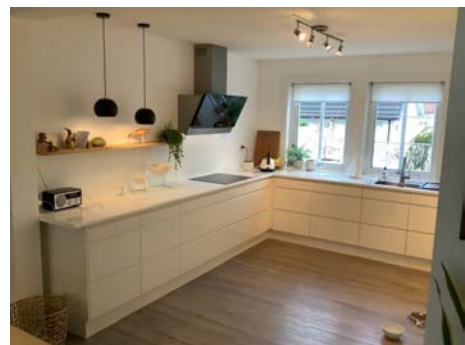
1. ETASJE > STUE/KJØKKEN

Vurdering av avvik:

- Det er avvik:
Knekk i platetopp.

Konsekvens/tiltak

- Tiltak:
Ingen strakstiltak.

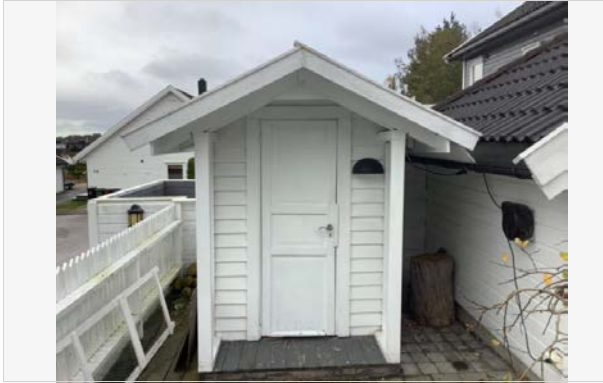
Hagebod

Enkel liten bu som trenger vanlig vedlikehold.
