# Prestekrageveien 4B

# Velholdt og pen 3-roms selveierleilighet med solrik hage - Fint beliggende i 1. etasje med trappefri adkomst - Carport

# Tilstandsrapport

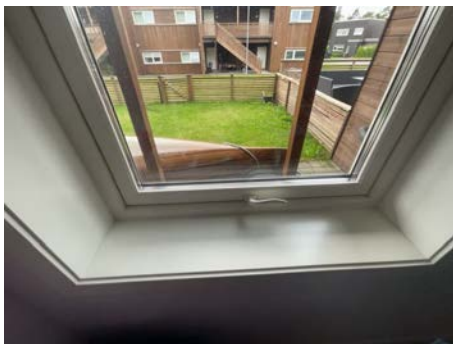
Det ble foretatt kontroll på tilfeldig valgte åpne og lukke mekanismer, vurderes å være i normal stand.

Det er ikke utført inngrep i konstruksjoner rundt vinduer og ukjent tetting med hensyn til isolering/vindtetting/taping

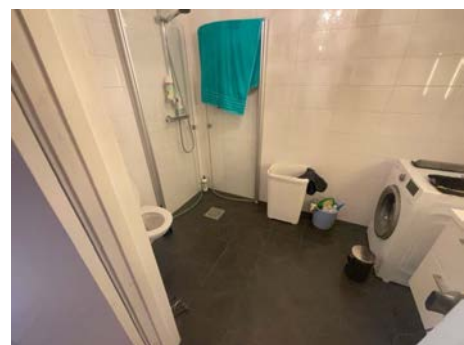
#### Generell

Bad/vaskerom, ingen dokumentasjon på utførelse fremlagt.

- Innhent dokumentasjon, om mulig.

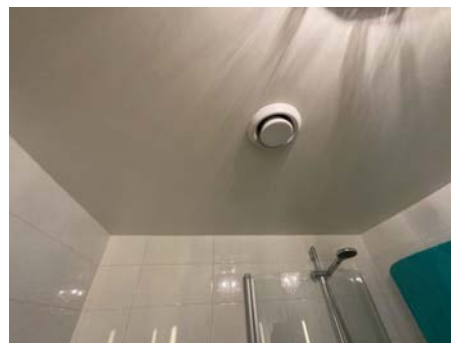
### TG 1 Tilliggende konstruksjoner våtrom

Hulltagning er foretatt i tilstøtende soverom uten å påvise unormale forhold.  
Hullboring på en plass innebærer ikke garanti for at det ikke kan være fuktskader andre plasser på bad.

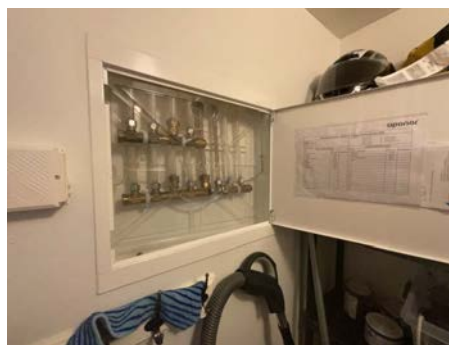
#### TO 1 Avløpsrør

Avløpsrør av plast som er synlig.  
Det er ikke synlig stakeluke innvendig men sluk/avløp til toalett vil normalt kunne brukes til formålet.  
Det fremkommer ikke opplysninger om problematikk med avløpsanlegget på befaringsdagen.

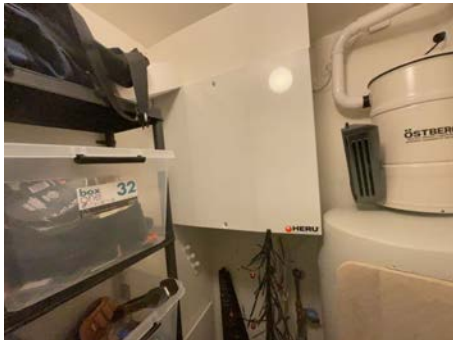
## ! TG 1 Varmtvannstank

Ca. 200 liters varmtvannstank.
