Felehovet nord 88

Gautefall

Tilstandsrapport

FRITIDSBOLIG

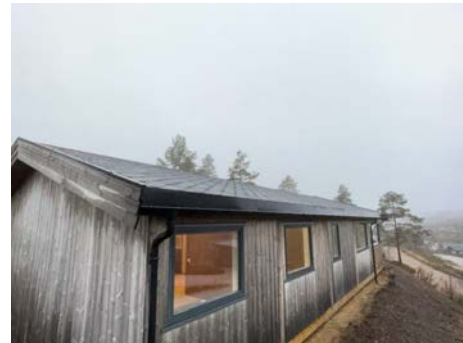
Utsnitt taktekking.

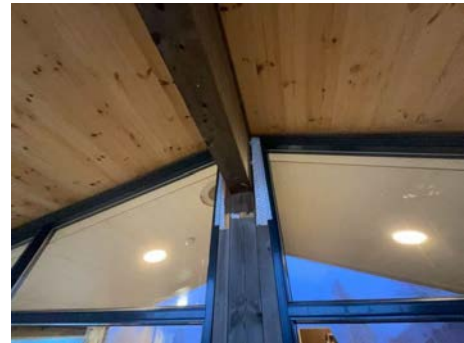
Utsnitt veggkonstruksjon.

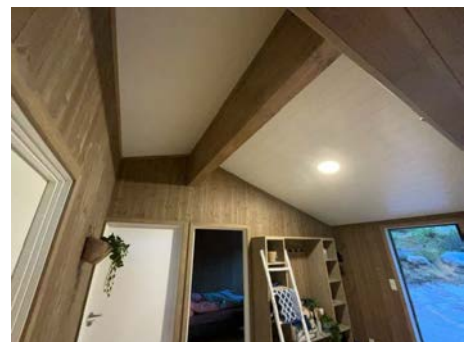
Det er ikke registrert store nedbøyninger eller fuktmerker på befaringsdagen.

Utsnitt gjenbygd takkonstruksjon.

Utført ytterligere undersøkelser eller innhent dokumentasjon om det ønskes på gjenbygd takkonstruksjon.

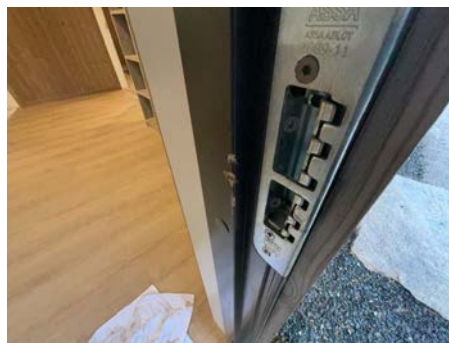
Det er registrert noe merker og skader på karmen.

Dette hindrer ikke bruken av boligen, men slike merker og skader er ikke fagmessig ved overtagelse av nyoppført bolig.

Merker i karm.

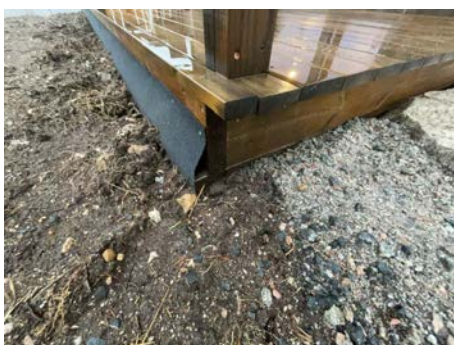
- Det er avvik: Det er registrert konstruksjonsdeler for nærme terreng.

Utsnitt terrasse.

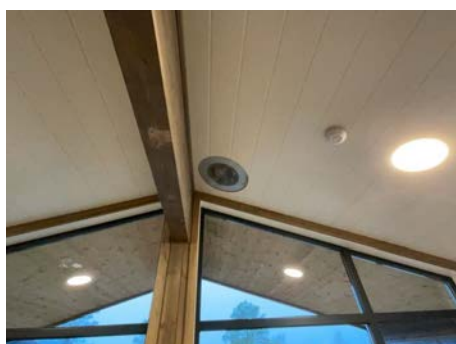
Det er gjort klart for montering av isolert stålpipe i takkonstruksjon.
Ildsted eller pipe ikke montert på befaringsdagen.

Det er gjort klart for montering av isolert stålpipe i takkonstruksjon.

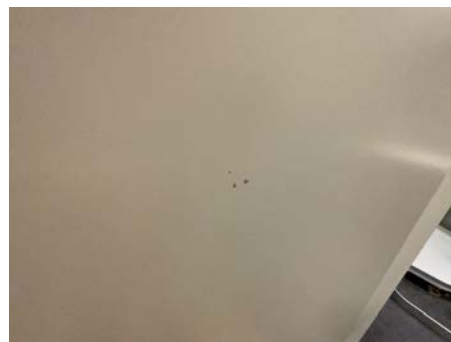
Det er registrert litt skader og merker i innerdører.

Dette hindrer ikke bruken av boligen, men slike merker og skader er ikke fagmessig ved overtagelse av nyoppført bolig.

Utsnitt innerdører.

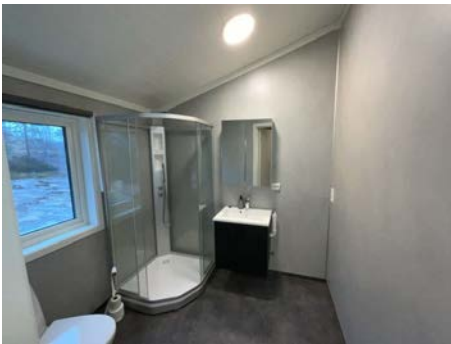
- Det er avvik: Det er registrert mye silikon i skjøter og i overgang våtromsplater og skinne på vegg. Dette har ført til litt merker, søl og ufagmessig utført overflater på baderom.

Dette hindrer ikke bruken av boligen, men slike merker og skader er ikke fagmessig ved overtagelse av nyoppført bolig.

Utsnitt vegger og himling.

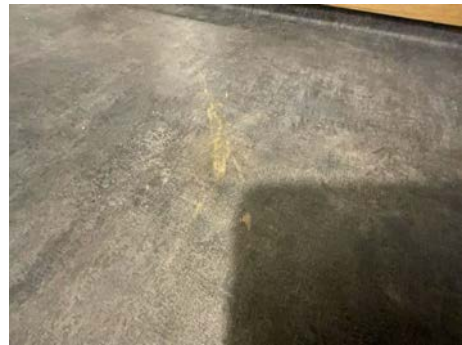
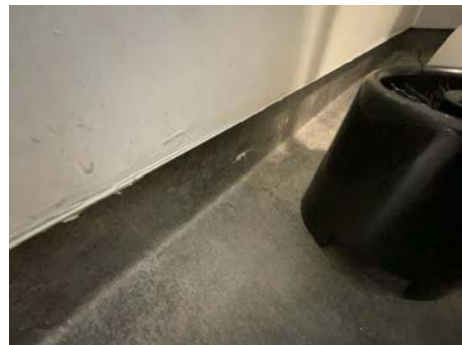
- Det er avvik: Det er registrert noe merker og riper i våtromsbelegg.

Dette hindrer ikke bruken av boligen, men slike merker og skader er ikke fagmessig ved overtagelse av nyoppført bolig.

Utsnitt gulv.

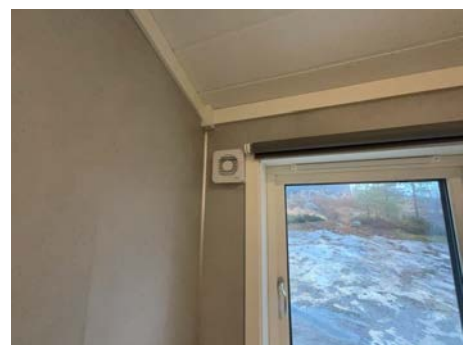
Det er elektrisk styrt vifte og spalte under dør.

Elektrisk vifte.

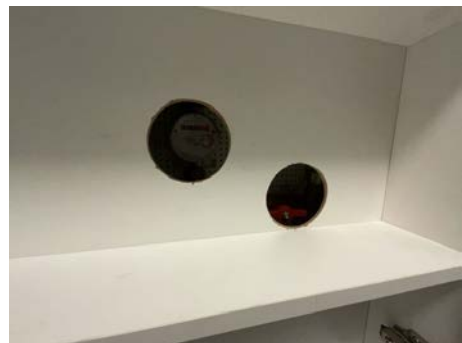
Stoppekran.

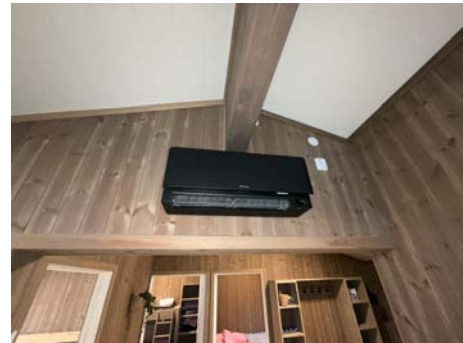
TG på varmepumpe er satt utfra synlige fysiske skader eller løse ledninger.

Varmepumpe er ikke funksjonstestet.

Varmepumpe, innvendig aggregat.

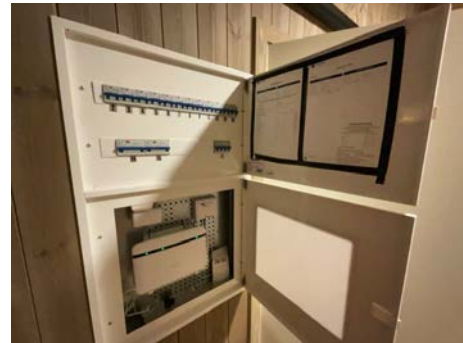
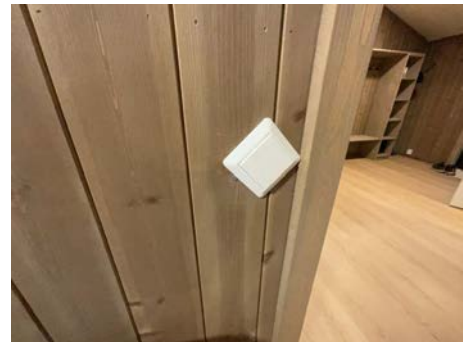
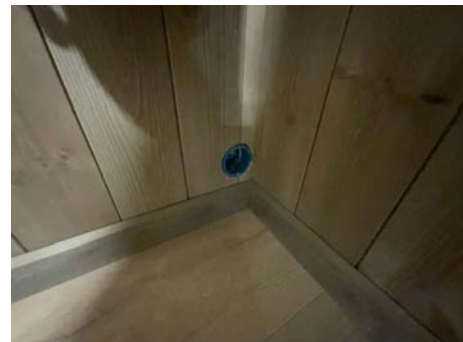
Utsnitt el-anlegg.

Kostnadsestimat gitt for kontroll, avvik funnet av fagkyndig kommer i tillegg.

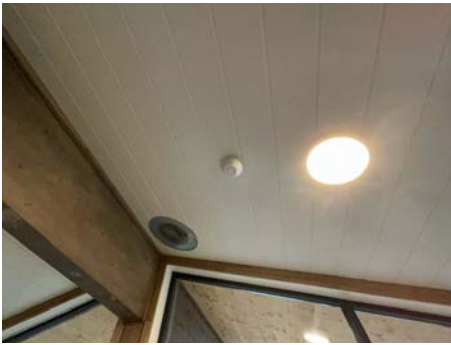
Røykvarsler.

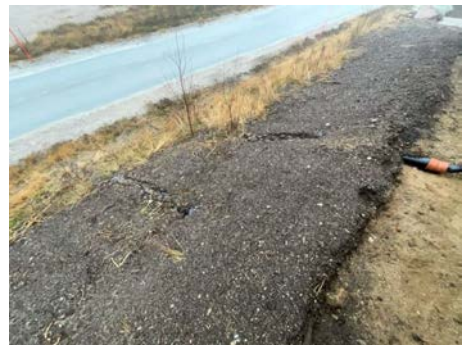
- Det er avvik: Drensrør er noe korte, og har lagd vannføringer i opparbeidet del av tomten.

Utsnitt drenering.

Anbefaler å gjøre drensør lenger.

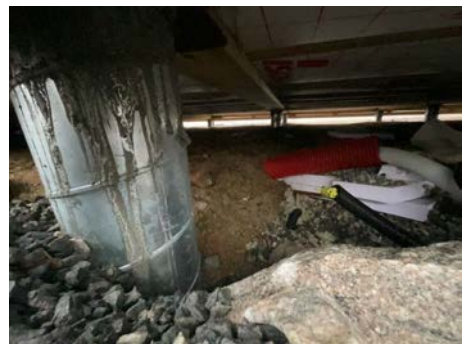
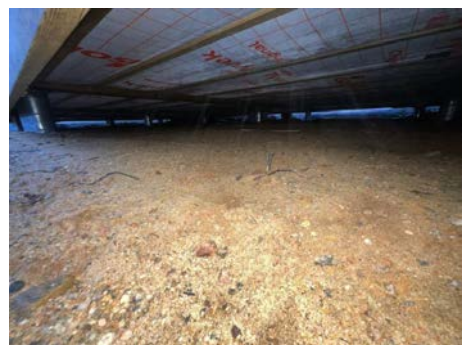
Boligen står på stripefundamenter og pilarer i betong støpt i stål.

Det er ikke registrert store nedbøyninger eller utsiging.

Utsnitt pilarer.
