St. Olavs vei 21

Attraktiv 3-roms selveierleilighet med 2 bad og 2 parkeringsplasser

St. Olavs vei 21, 4631

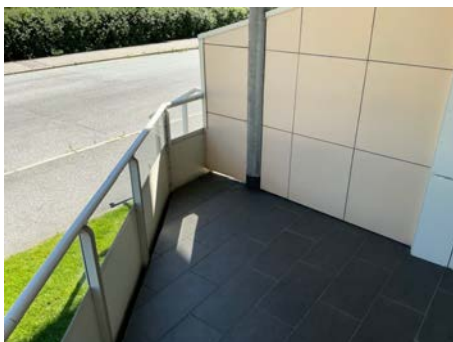
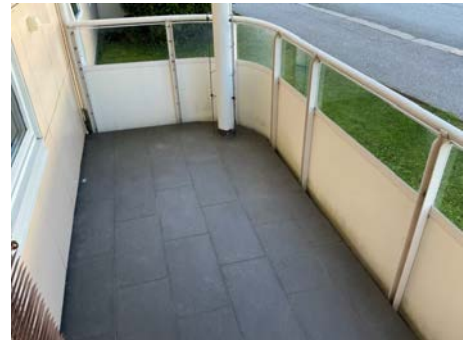
TG 1 Balkonger, terrasser og rom under balkonger

Flislagt, fremstår normalt.

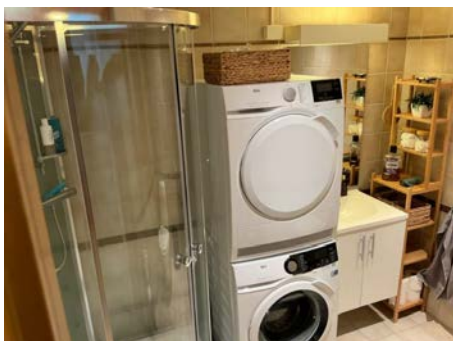
1 ETASJE > BAD/VASKEROM

TG 1 Overflater vegger og himling

Vær oppmerksom ved bruk. For å få tilstandsgrad 0 eller 1 må gulvet bygges om, for å få riktig fall til sluk. Det vil imidlertid sjelden være økonomisk rasjonelt som et enkeltstående tiltak. Ved en eventuell renovering, påse at våtrommet bygges med riktig fall til sluk.

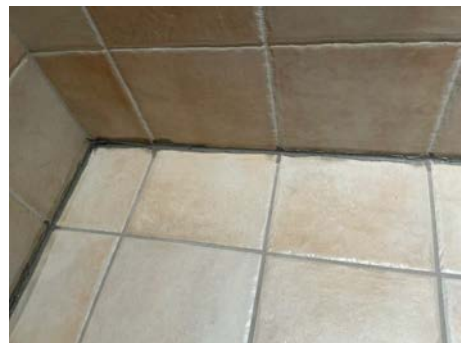
1 ETASJE > BAD/VASKEROM

TG 2 Sluk, membran og tettesjikt

- Det er avvik:

Overvåk tilstanden jevnlig. For å få tilstandsgrad 0 eller 1 må tettesjiktet skiftes ut, men tidspunktet for når dette er nødvendig er vanskelig å si noe om.
