# Store Bjørnevann

# Innholdsrik hytte med utsikt over Store Bjørnevann - Tre soverom - Solrik terrasse

ADRESSE  
**Store Bjørnevann, Grytestøyl,  
4747 VALLE**

# Tilstandsrapport

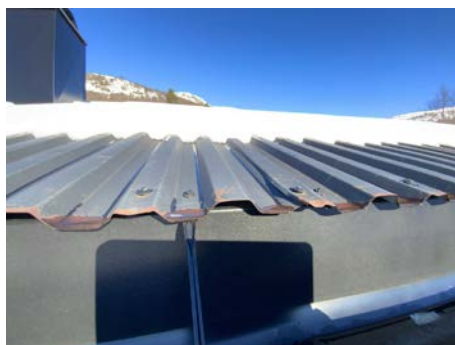
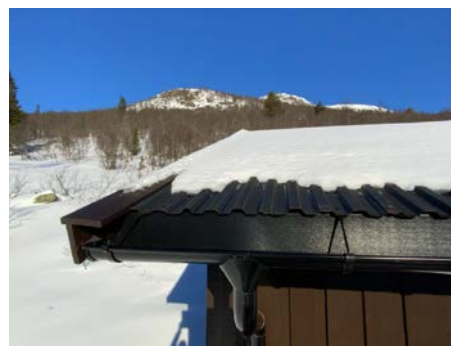
Takplater fra byggeår med noe synlige skader og avvik ved takfoten.

- Det mangler snøfangere på hele eller deler av taket, men det var ikke krav om dette på byggemeldingstidspunktet.
- Det mangler tilfredsstillende adkomst til pipe for feier.
- Takrenner har punktvis lekkasjer.

- Tidspunkt for utskiftning av takteking nærmer seg.
- Overvåk tilstanden jevnlig. For å få tilstandsgrad 0 eller 1 må tekkingen skiftes ut, men tidspunktet for når dette er nødvendig er vanskelig å si noe om.

Takteknet sjekkes nærmere når snøen er borte.

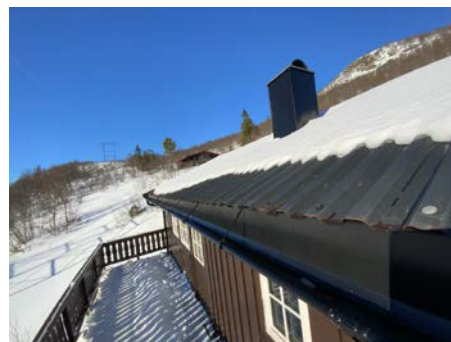
- Mer enn halvparten av forventet brukstid er passert på taktekingen.
- Mer enn halvparten av forventet brukstid er passert på undertak. Takplater fra byggeår med noe synlige skader og avvik ved takfoten.

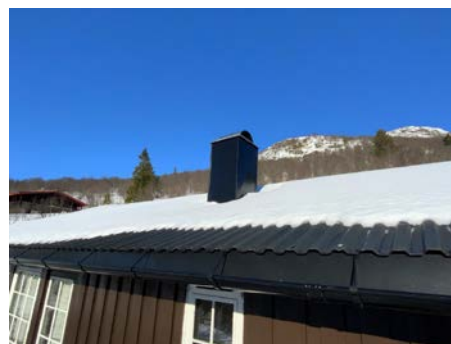
- Takrenner har punktvis lekkasjer.  
Skjøten på takrenne har løsnet og det er noe skjevheter.

### TO 2 Nedløp og beslag

Nyere takrenner, nedløp og pipebeslag av plastbelagt stål.

- Lokal utbedring må utføres.

Noe oppgraderinger av takrenner og beslag må påregnes etter behov.

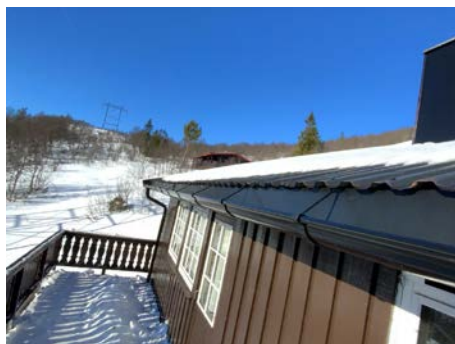
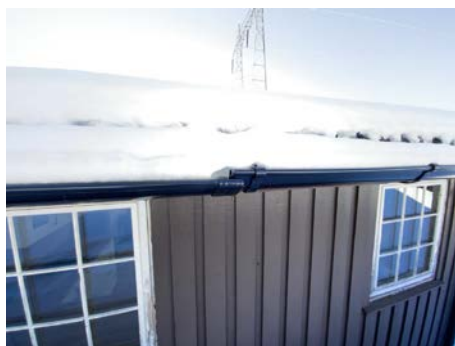
Sjøten har løsnet og det er noe sjevheter.

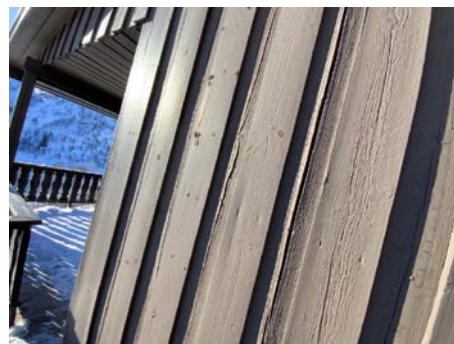
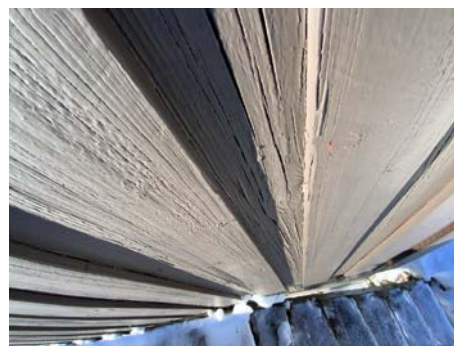
Veggkonstruksjonen er bindingsverk med utvendig kledning av stående beiset panel.

Det er noe vedlikeholdsbehov av utvendig overflater. Utvendige overflater har normal slitasje og med stedvis oppsprekking av kledningsbord i tilknytning til veggfoten.

- Lokal utbedring/utskiftning bør utføres.

Kledningsbord med sprekker byttes etter behov og ellers må normalt vedlikehold påregnes.

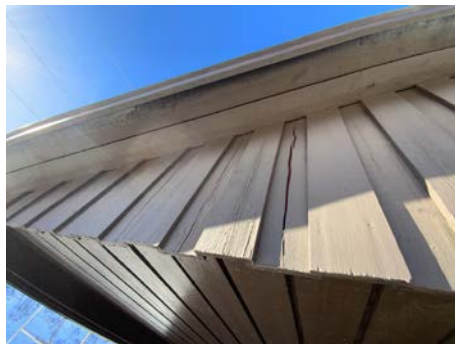
- Det er ingen eller liten lufting i nedre kant av kledning mot grunnmur.
- Det er værslitt/oppsprukket trevirke/trepaneler. Det er noe vedlikeholdsbehov av utvendig overflater. Utvendige overflater har normal slitasje og med stedvis oppsprekking av kledningsbord i tilknytning til veggfoten.

## **TG 2** Veggkonstruksjon

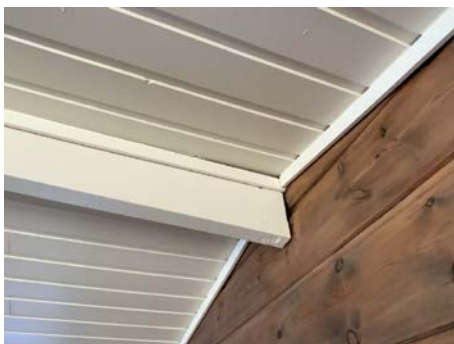
Mønedrager har ingen funksjon, den er bare til pynt

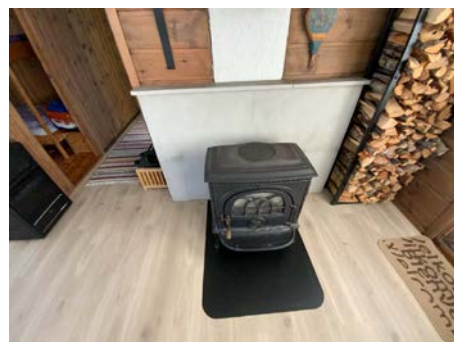
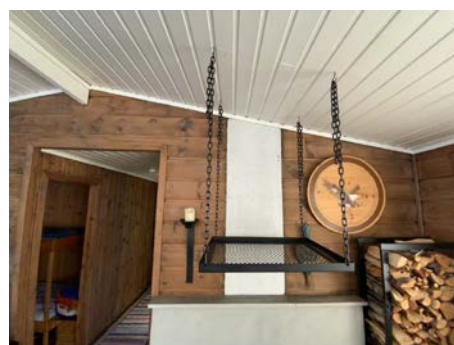
## ! TG 1 Pipe og ildsted

Elementpipe med pusset og malte overflater, peisovn montert i stuen. Feieluke er under hytta.

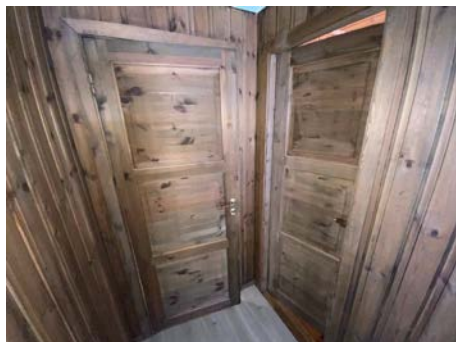
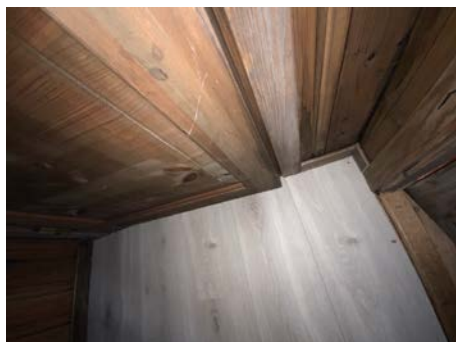
### Vurdering av avvik:

- Det er målt høydeforskjell på mellom 15-30 mm gjennom hele rommet. Tilstandsgrad 2 gis med bakgrunn i standardens krav til godkjente måleavvik.

Det ble målt noe horisontalavvik i bjelkelagskonstruksjonen med opptil 17 mm høydeforskjell på gulv i stue/gang.

Gulv kan avrettes etter behov, men fungerer greit som det er. Åpninger i stubbeloft bør tettes.

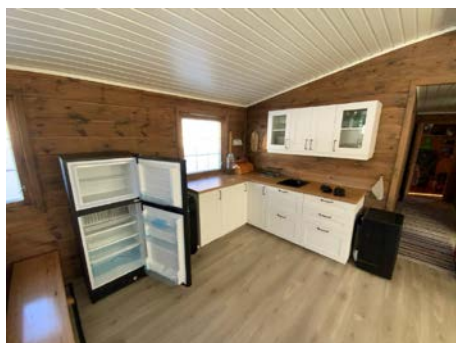
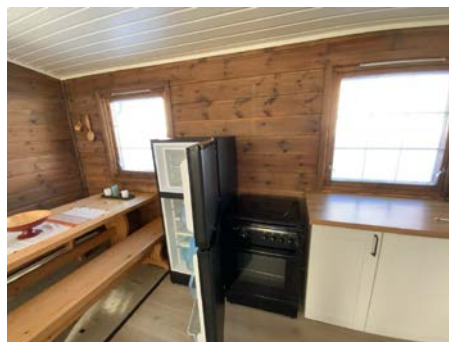
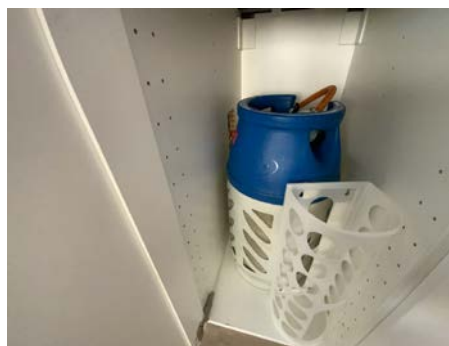
#### TG 1 Overflater og innredning

Kjøkkeninnredning med slette hvite fronter og laminat benkeplate  
Det er frittstående hvitevarer på gass uten avtrekk over komfyr.

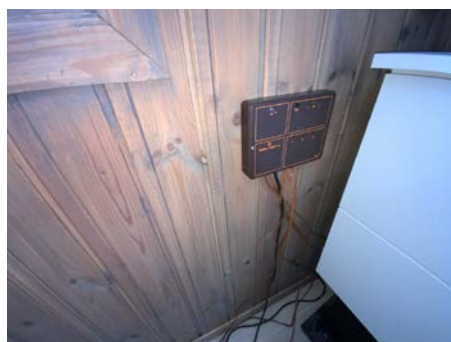
### TG 1 Ventilasjon

Naturlig ventilasjon fra ventiler i vinduer.

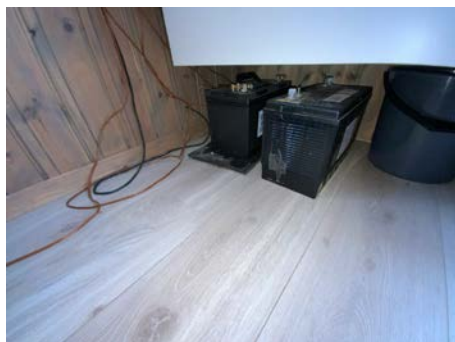
## ! TG 0 Branntekniske forhold

Brannslukkingsapparat fra 2025 og røykvarsler i tak.

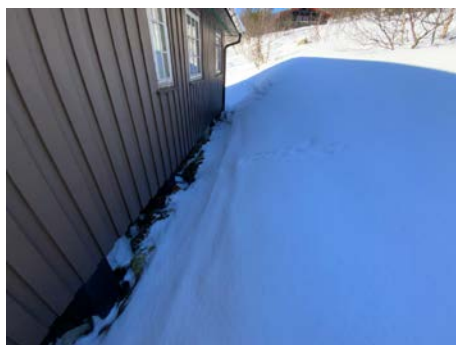
## Terrengforhold

Tomten består av lett skrånende terreng med varierende fallforhold under hytta.
