# Dvergsnesveien 295 A og B

# DVERGSNESVEIEN 295 A OG B

# Tilstandsrapport

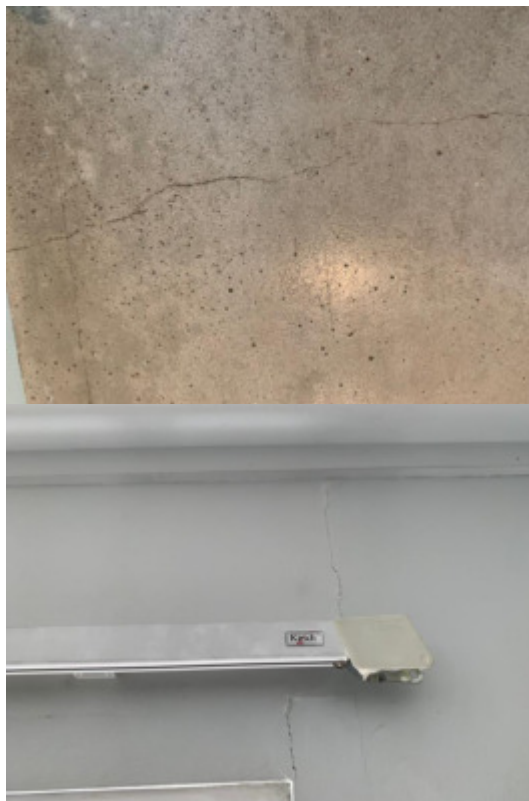
Innvendige overflater i fra byggeår har normal bruksslitasje og fremstår generelt i normal god stand. Ett par små sprekker i epoxy-belegget i gangen ble registrert, og litt sprekk over skyvedøren i stue/kjøkken. Øvrige merker ol. er ikke ytterlige kommentert.

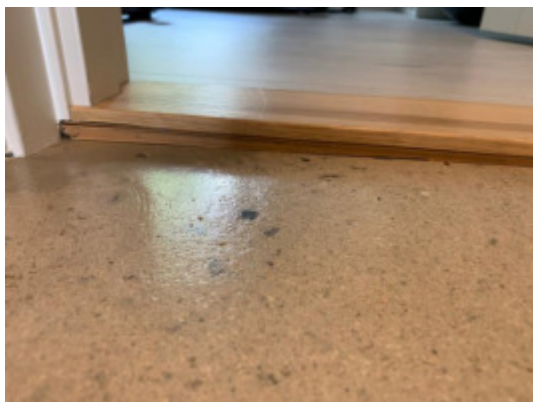
Etasjeskiller er oppført i betong konstruksjoner. Eier opplyste at betong-gulvene er i fra den forrige boligen som ble revet i 2013. Lyd/brannskiller mellom boenheter er ikke kontrollert. Ingen store merkbare sig/retningsavvik ble registrert på innvendige gulver på befaringen, men noe avvik forekommer enkelte steder, bla. synlig ved dørterskel til soverom. Det ble målt ca. 5-15 mm. sig/avvik med gulvlaser gjennom hele rommet i gang, soverom, stue/kjøkken på befaringen. Alle gulver ble ikke kontrollert med laser for å måle avvik.

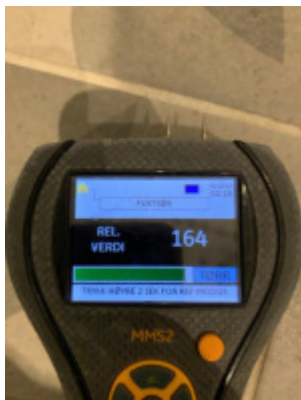
Sluk/avløp under badekaret og under dusjkabinett var ikke tilgjengelig for kontroll av evt. synlig mansjett, membran. Det ble ikke målt unormale fuktverdier med fuktindikator på overflater i baderommet på befaringen og dusjkabinett er montert som er en god løsning mht. fukt.

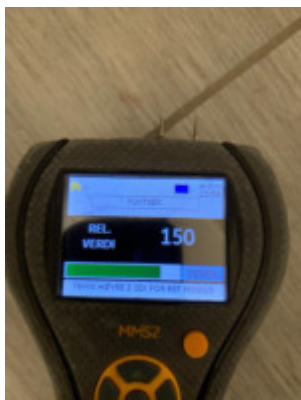
Sluk i gulvet under innredningen var ikke tilgjengelig for kontroll av evt. synlig mansjett, membran. Det ble ikke målt unormale fuktverdier med fuktindikator på overflater i vaskerommet på befaringen.

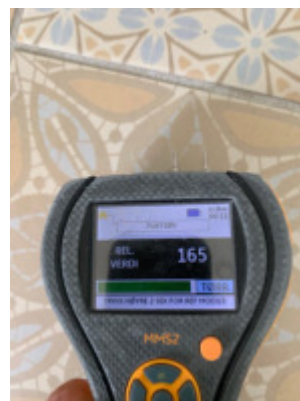
Sluk/avløp under dusjkabinett var ikke tilgjengelig for kontroll av evt. synlig mansjett, membran. Det ble ikke målt unormale fuktverdier med fuktindikator på overflater i baderommet på befaringen og dusjkabinett er montert som er en god løsning mht. fukt.

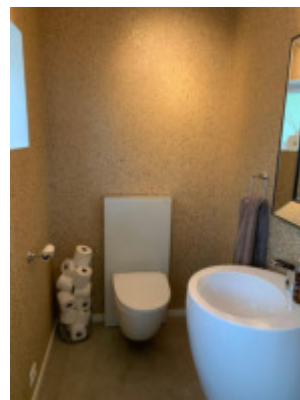
Toalettrommet er i fra byggeår og har epoxy-belegg el. på gulvet med fotlister, ukjent på vegger og malt innvendig tak. Vegghengt toalett og servant er montert, og toalettrommet har ventil i himling og luftespalte under dørraket for tilluft til rommet. Overflater fremstår i normal god stand og det ble ikke målt unormale fuktverdier på overflater i rommet på befaringen.

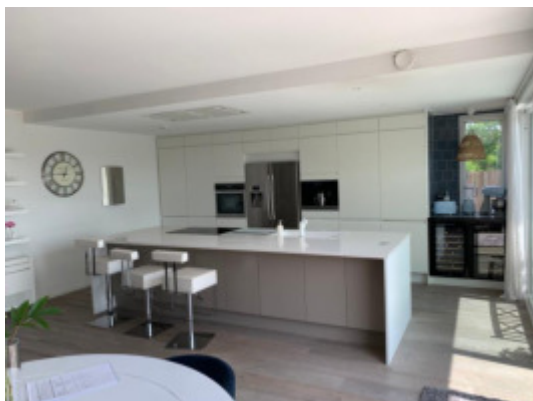
Aubo-kjøkkeninnredning i fra byggeår har normal slitasje og fremstår i normal god stand. Registrerte ingen lekkasjer på befaringen.

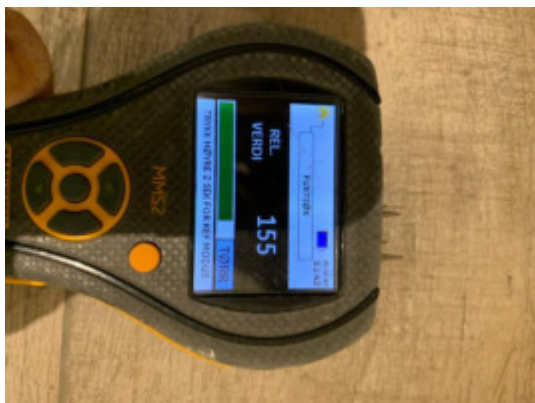
Sluk/avløp under dusjkabinett var ikke tilgjengelig for kontroll av evt. synlig mansjett, membran. Det ble ikke målt unormale fuktverdier med fuktindikator på overflater i baderommet på befaringen og dusjkabinett er montert som er en god løsning mht. fukt.

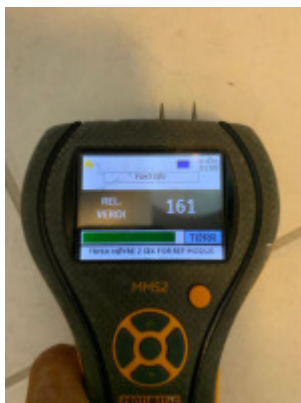
Sluk i gulvet under innredningen var ikke tilgjengelig for kontroll av evt. synlig mansjett, membran. Det ble ikke målt unormale fuktverdier med fuktindikator på overflater i vaskerommet på befaringen.

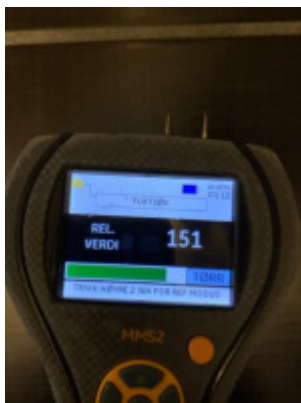
Sluk/avløp under dusjkabinett var ikke tilgjengelig for kontroll av evt. synlig mansjett, membran. Det ble ikke målt unormale fuktverdier med fuktindikator på overflater i baderommet på befaringen og dusjkabinett er montert som er en god løsning mht. fukt.

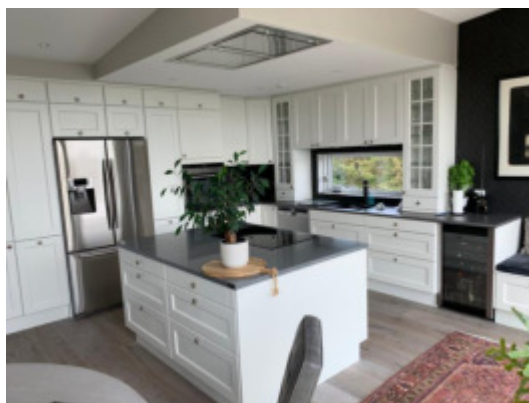
Aubo-kjøkkeninnredning i fra byggeår har normal slitasje og fremstår i normal god stand. Registrerte ingen lekkasjer på befaringen.

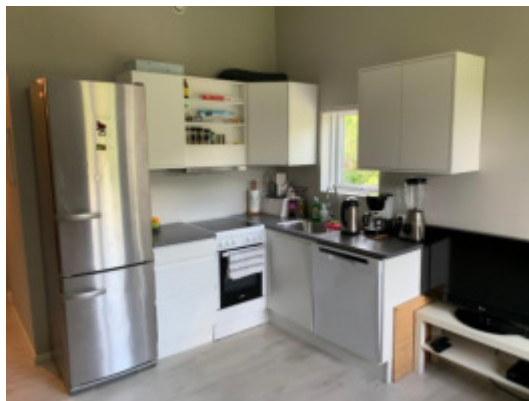
Aubo-kjøkkeninnredning i fra byggeår har normal slitasje og fremstår i normal god stand. Registrerte ingen lekkasjer på befaringen.

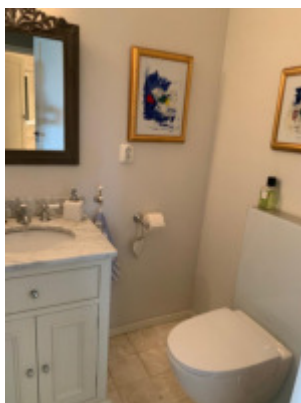
Toalettrommet er i fra byggeår og har fliser på gulvet med fotlister, tapet på vegger og malt innvendig tak. Vegghengt toalett og innredning med servant er montert. Toalettrommet har ventil i himling og luftespalte under dørrbladet for tilluft til rommet. Overflater fremstår i normal god stand og det ble ikke målt unormale fuktverdier på overflater i rommet på befaringen.

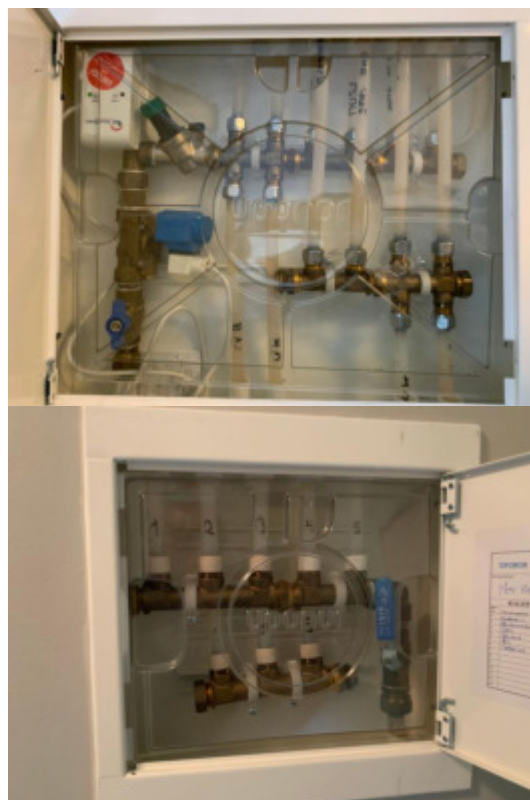
Rørskap i fra byggeår med plast-vannrør i rør-i-rør system er montert i vaskerommet og ved inngangsdøren til praktikantdelen, registrerte ingen lekkasjer på befaringen.

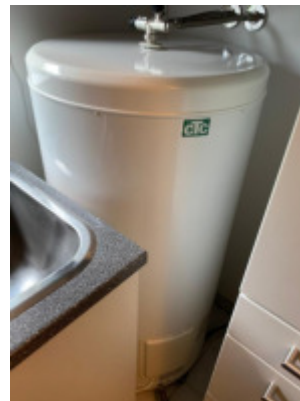
Varmtvannsbereder i fra byggeår på 194 liter er montert i vaskerommet og varmtvannsbereder på ca. 120 liter er montert i kjøkkenbenken i praktikantdelen. Registrerte ingen lekkasjer på befaringen.
