Dvergsnesveien 295A/B

Lækker strandeiendom med ca. 30 meter strandlinje og bryggeanlegg - Heis i bygget - Solrik tomt - 2 doble garasjer

**Dvergsnesveien 295A/B, 4639
KRISTIANSAND S**

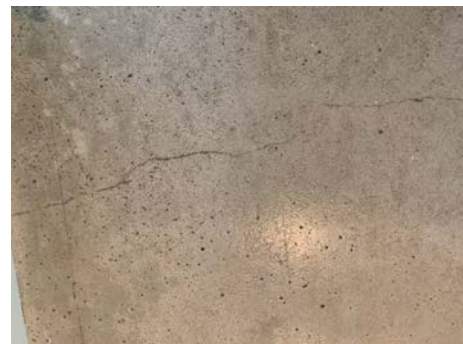
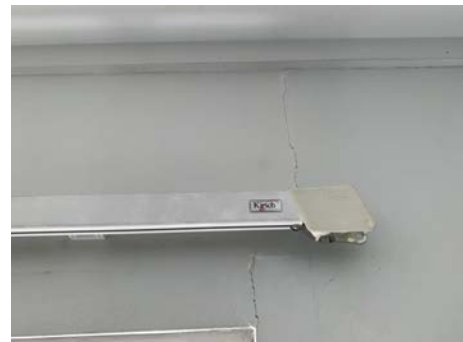
! TG 1 Overflater

Innvendige overflater i fra byggeår har normal bruksslitasje og fremstår generelt i normal god stand. Ett par små sprekker i epoxy-belegget i gangen ble registrert, og litt sprekk over skyvedøren i stue/kjøkken. Øvrige merker ol. er ikke ytterligere kommentert.

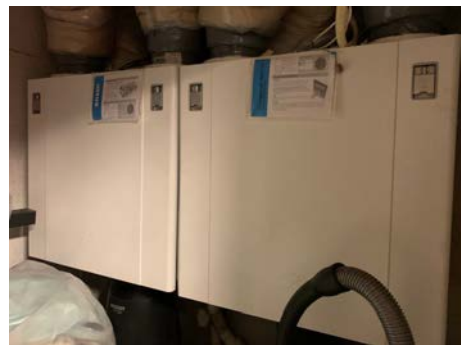
⌚ TG 1 Ventilasjon

Ventilasjonsanlegget i fra byggeår som er montert i bod i felles garasjekjeller er ikke kontrollert av undertegnede.

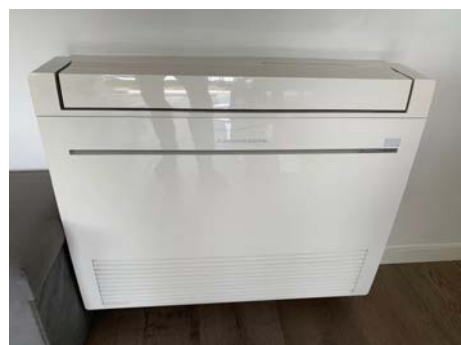
⌚ TG 1 Varmesentral

Leiligheten varmes opp med elektrisk og varmepumpe er montert i stue/kjøkken.

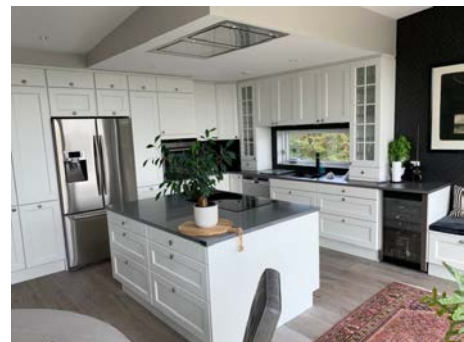
TG 1 Overflater og innredning

Aubo-kjøkkeninnredning i fra byggeår har normal slitasje og fremstår i normal god stand. Registrerte ingen lekkasjer på befaringen.

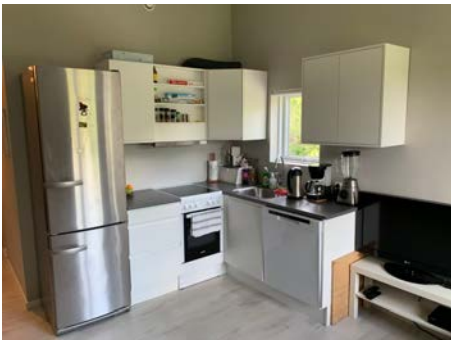
TG 1 Overflater og innredning

Aubo-kjøkkeninnredning i fra byggeår har normal slitasje og fremstår i normal god stand. Registrerte ingen lekkasjer på befaringen.

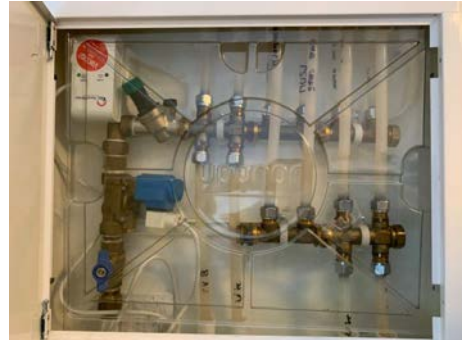
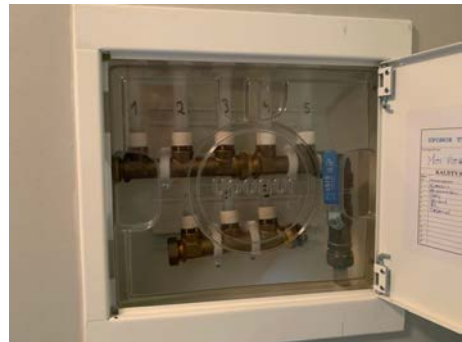
TG 1 Vannledninger

Rørskap i fra byggeår med plast-vannrør i rør-i-rør system er montert i vaskerommet og ved inngangsdøren til praktikantdelen, registrerte ingen lekkasjer på befaringen.

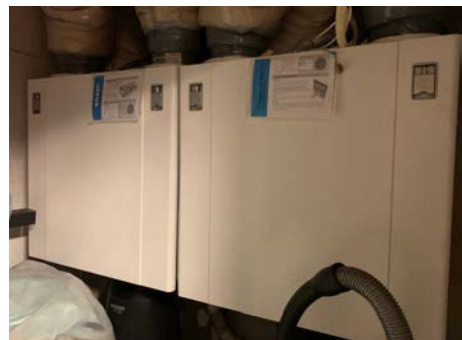
TG 1 Ventilasjon

Ventilasjonsanlegget i fra byggeår som er montert i bod i felles garasjekjeller er ikke kontrollert av undertegnede.

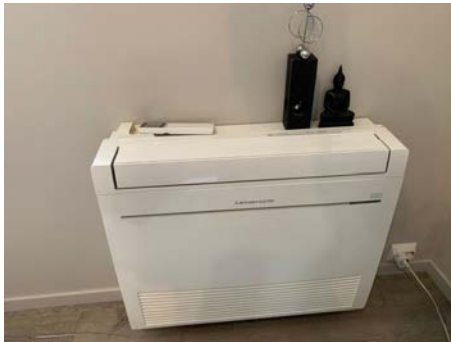
TG 1 Varmesentral

Leiligheten varmes opp med elektrisk og varmepumpe er montert i tv-stuen.
