# Olav Trygvasons vei 40A

# Flott 4-roms leilighet med en gjennomgående god standard. Solrike uteplasser med nydelig sjøutsikt.

**Olav Trygvasons vei 40A, 4633  
KRISTIANSAND S**

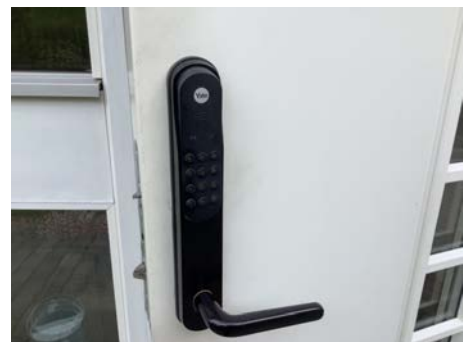
**Vurdering av avvik:**

- Karmene i dører er værslitte utvendig og det er sprekker i treverket.

YALE-kodelås er montert.

**Konsekvens/tiltak**

- Det må foretas lokal utbedring.

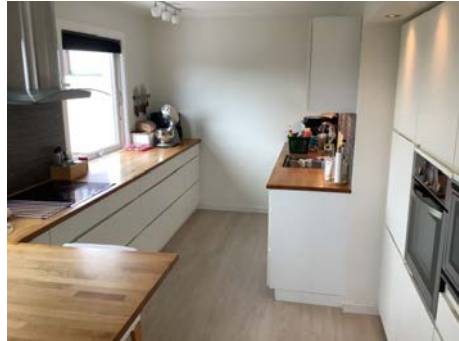
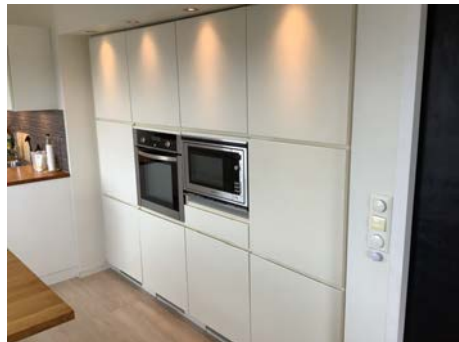
## 1. ETASJE > BAD/VASKEROM

### TG 1 Tilliggende konstruksjoner våtrom

Hulltaking ble utført i vegg mellom bad og soverom, ingen synlig eller målbar fuktighet ble registrert.

Det ble benyttet Protimeter MMS 3 til fuktsøking i konstruksjonen.

Det ble laget ett 73 mm hull i veggen hvor det ble utført fuktsøkt/visuell kontroll.

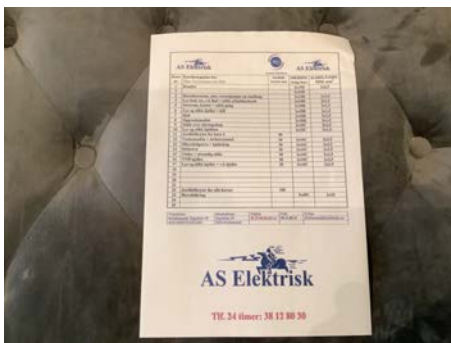
Kursoversikt.
