Bjønnnesveien 21

Selveierleilighet i høy 1. etg. landlig, solrikt og sentralt - Bjønnes

Tilstandsrapport

gnr. 503, bnr. 534, snr. 1

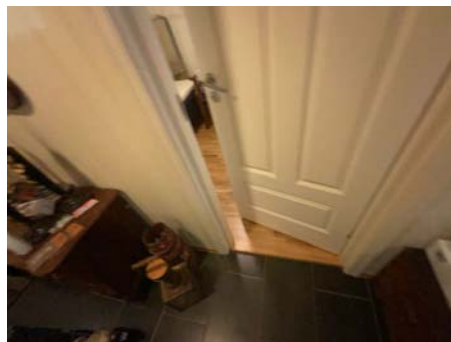
📍 TG 1 Innvendige dører

Fyllingsdører, ved enkel funksjonstest av tilfeldig valgte dører ble det ikke registrert skader utover påregnelig bruksslitasje.

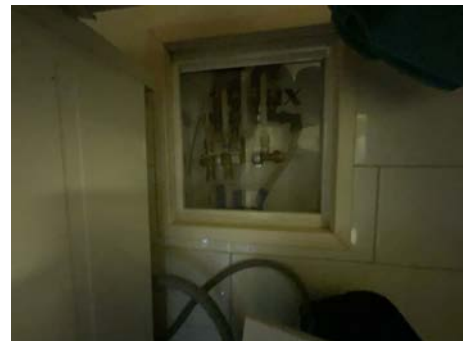
Vurdering av avvik:

- Det er påvist mangelfull ventilasjon fra balansert ventilasjonsanlegg på ett eller flere rom i boligen.

- Anlegget må sjekkes av fagperson.

Rens, service er påregnelig i boligens ventilasjon.

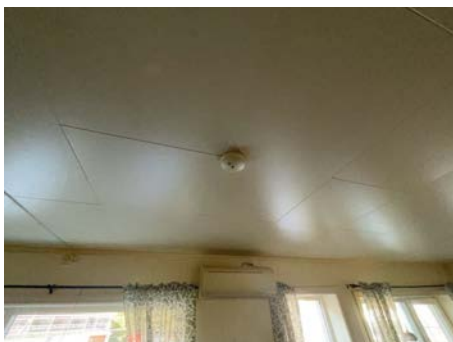
Røykvarsel og brannslukningsapparat observert.

1. Er det mangler for brannslukningsutstyr i boligen iht. forskriftskrav på søknadstidspunktet, men minst Byggeforskrift 1985?
Nei
2. Er det skader på brannslukkingsutstyr eller er apparatet eldre enn 10 år?
Nei
3. Er det mangler på røykvarsler i boligen iht. forskriftskrav på søknadstidspunktet, men minst Byggeforskrift 1985?
Nei
4. Er det skader på røykvarslere?
Nei
