# Grettestøveien 1

# Pen innholdsrik enebolig på solrik tomt med havutsikt.

# Tilstandsrapport

## ENEBOLIG

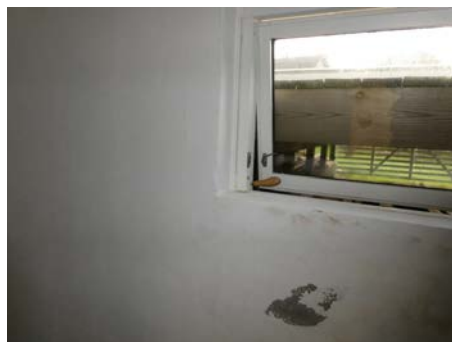
Bygningen har malte trevinduer med 2-lags glass.

Råteskade

Ett vindu i kjeller østvegg er råteskadet. Ett glass er punktert i samme rom i kjeller.

- Vinduer med råteskader må erstattes med nye.

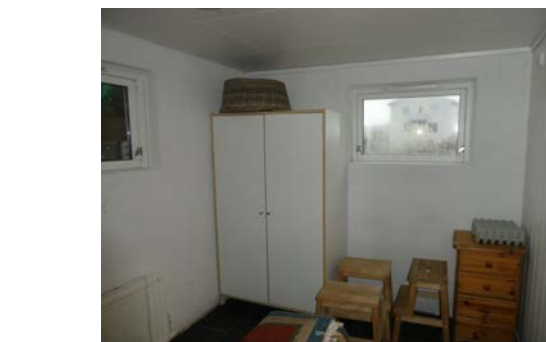
Punkttert glass

- Det er påvist noen glassruter som er punktert eller sprukne.
- Det er påvist vinduer med fukt/råteskader.

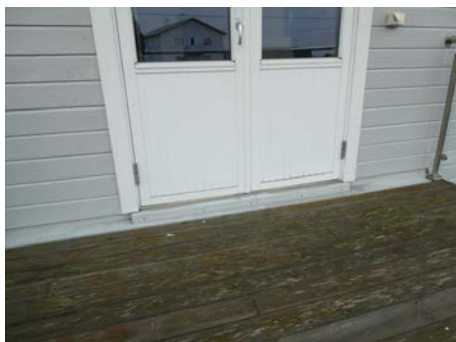
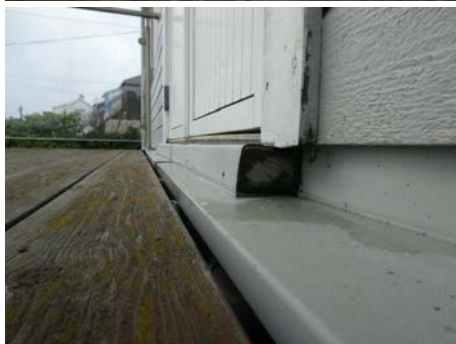
Bygningen har malt hovedytterdør, kjellerdør og malt balkongdører i tre.

Beslag løsning tofløyet dør.

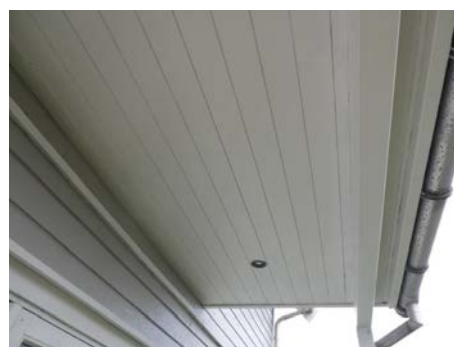
Impregnerte treterrasser. Ukjent membranløsning på veranda loft.

Undersiden veranda.

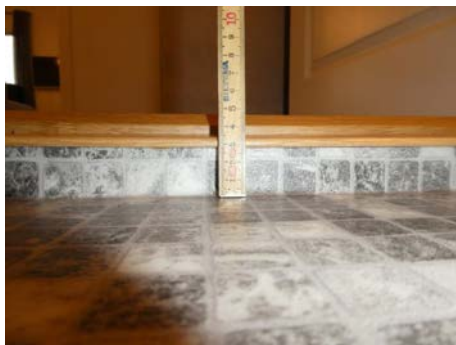
Gulv ved sluk er ca. 4 mm. høyere enn gulv ved døra

Belegg oppkant ved terskel.

- Det er mulighet for at det kan forekomme vannlekkasje på våtrommet hvor vann ikke vil gå til sluk.
- Det er påvist at høydeforskjell fra topp slukrist til gulv/synlig topp membran ved dørterkel er mindre enn 25 mm.
- Det er påvist avvik i fallforhold til sluk i forhold til krav i forskrift på byggetidspunktet.

- Installering av tett dusjkabinett anbefales.
- Våtrommet fungerer med dette avviket.

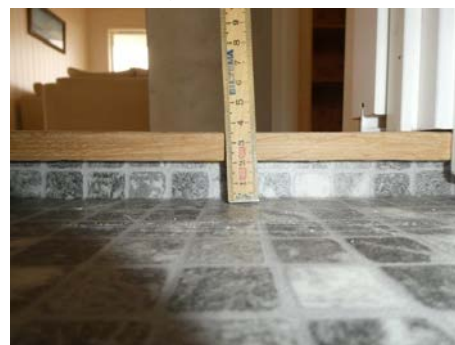
Sluk ca. 5-6 mm. lavere enn gulv ved døra

Belegg oppkant ved terskel.

- Det er påvist avvik i fallforhold til sluk i forhold til krav i forskrift på byggetidspunktet.
- Det er påvist at høydeforskjell fra topp slukrist til gulv/synlig topp membran ved dørteriskel er mindre enn 25 mm.

- Våtrommet fungerer med dette avviket.

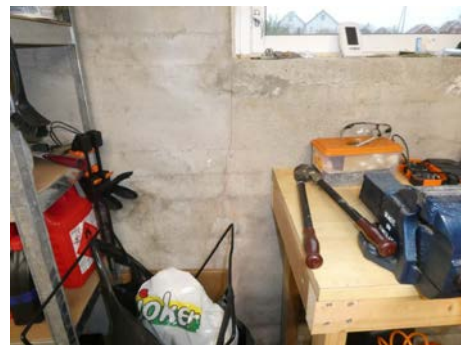
Sprekk i mur.

- Grunnmuren har sprekkdannelser.

Sprekk under vindu i sydvegg.

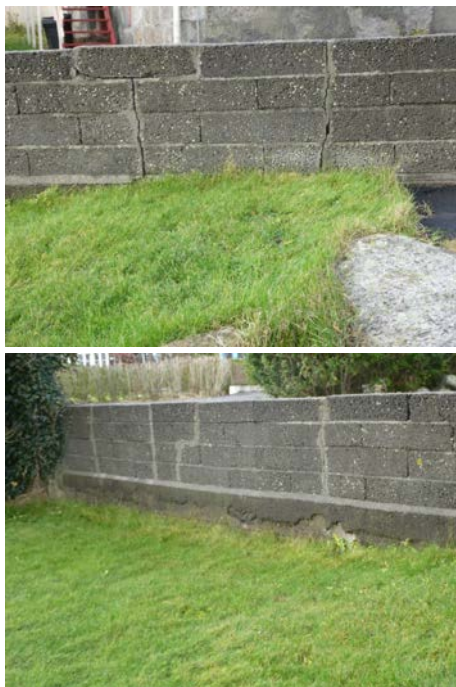
Det er påvist større sprekker og/eller skjevheter i muren. Støttemur langs veien

- Det er påvist større sprekker og/eller skjevheter i muren.

Muren, spesielt lettklinker er sprekkskadet
