# Bevervegen 41

# Tiltalende nyoppført enebolig med alt på ett plan - Panoramautsikt - Innerst i blindvei

# Tilstandsrapport

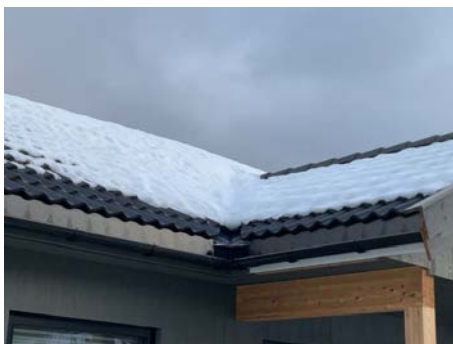
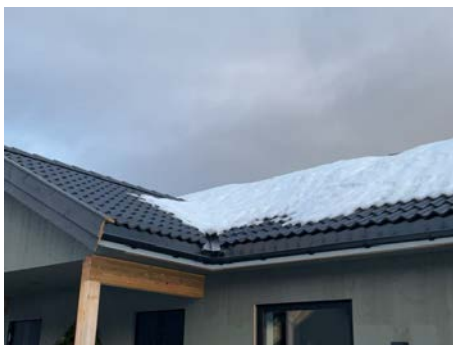
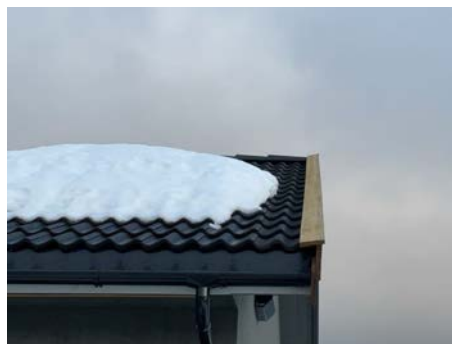
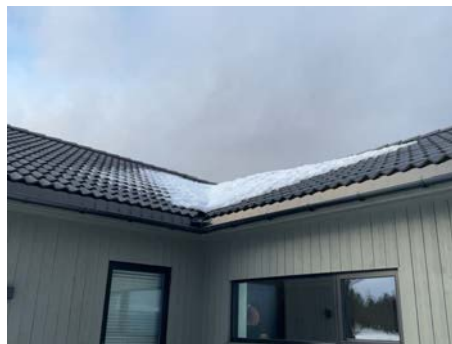
Diffusjonsåpent undertak.

Deler av taket var dekket med snø, dvs. at taket bør besiktiges når det er snøfritt. Synlige områder fremstod med lite slitasje, nærmest som nytt.

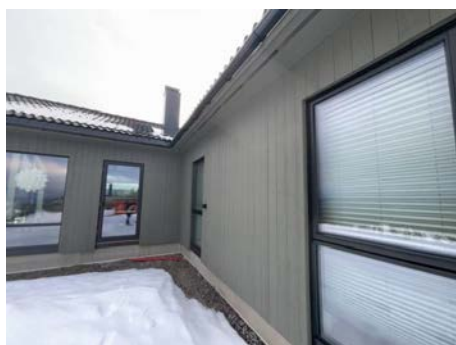
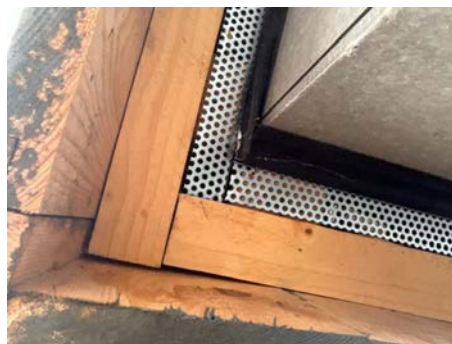
Kledningen er utlekket for lufting mot konstruksjonen.

Ved stikkontroll i underkant av kledning og hjørnebord ble det registrert museband og andre tiltak for å hindre mus.  
Hele boligen er imidlertid ikke kontrollert, det tas derfor forbehold om lokale avvik.

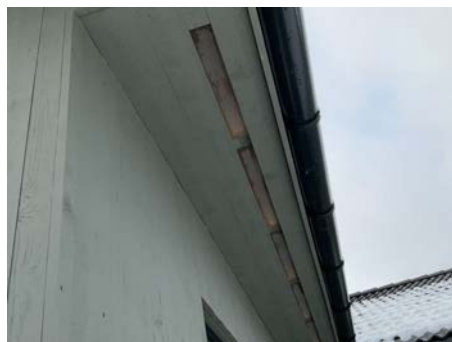
Takstolkonstruksjon. Diffusjonsåpent undertak i tillegg til lufting i gesimser.

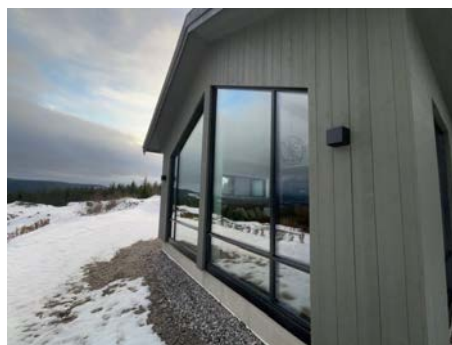
## TG 0 Vinduer

Vinduer med malte karmene og rammer av tre med 3-lags isolerglass.

Det ble ikke registrert avvik og vinduer fremstod med lite eller ingen slitasje. Vinduer ble funksjonstestet uten at det ble registrert vesentlige avvik. Noe småjusteringer kan mulig med fordel utføres, men ansees ikke som et avvik.

Normalt vedlikehold som smøring av bevegelige deler anbefales som årlig rutine.

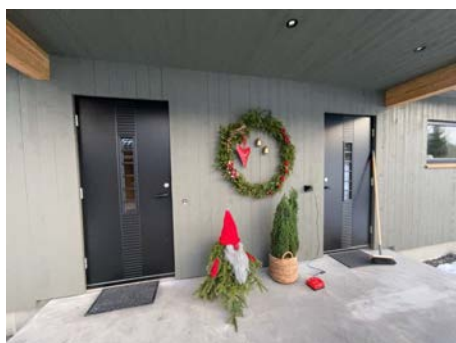
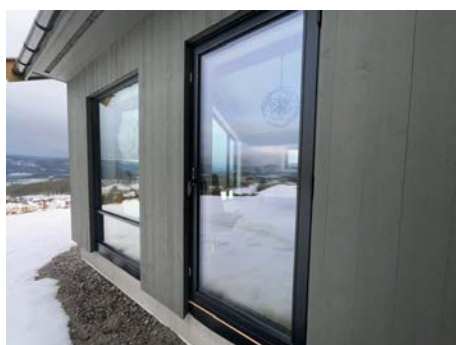
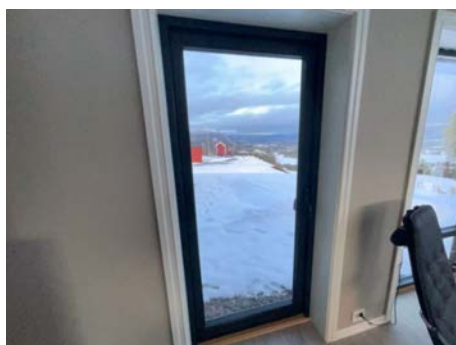
Inngangsdør til entré og til vaskerom, samt balkongdør ut fra stuen med karm og ramme av tre. Balkongdør har heltrukket 3-lags isolerglass.

Ved funksjonstest ble det ikke registrert avvik. Dørene fremstår fagmessig montert og i god stand. Lite eller ingen slitasje.

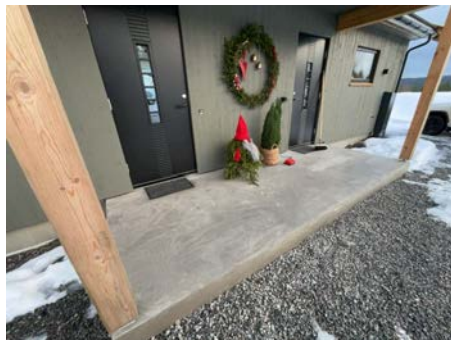
## TG 0 Balkonger, terrasser og rom under balkonger

Støpt platting ved inngangsparti. Fremstod i god stand. ikke videre vurdert.

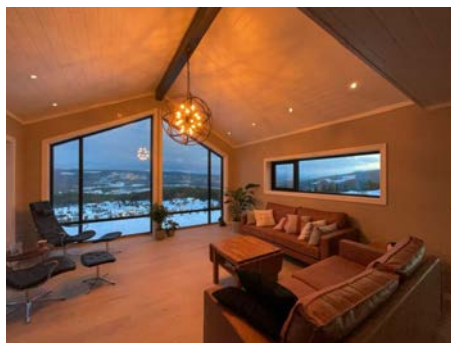
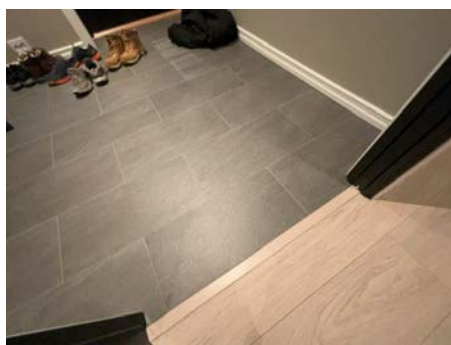
## TG 1 Overflater

I hovedsak laminat på gulv, med unntak av våtrom og gang som har fliser. Slette malte vegger av gips og mulig Huntonitplater. Panel i takhimling.

Overflater fremstod fine uten registrerte avvik. Lite slitasje. Normalt må noe solbleking og noe merker etter bruk måtte påregnes.

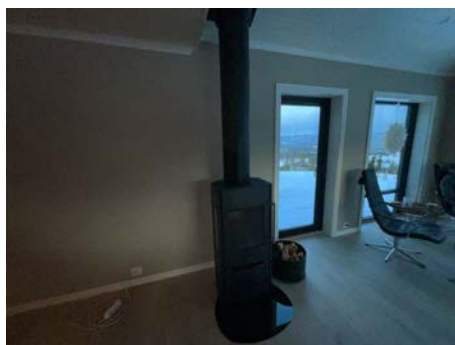
Vedovn tilkoblet ståpipe. Selger har kun benyttet ovnen ved 2 anledninger. Da fungerte ovnen fint.

Vedovn var ikke i bruk på befaringsdagen, men fremstod god stand. Overflater og gjennomføringer av pipe fine og fagmessig utført.

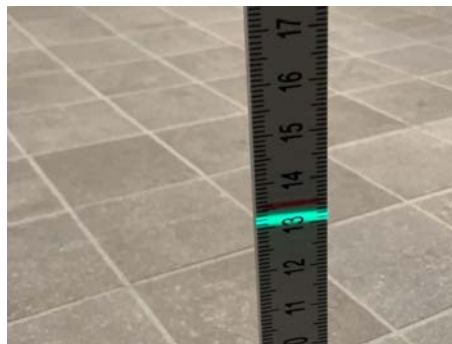
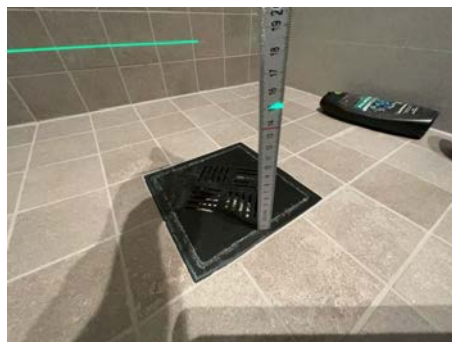
ETASJE > BAD

## TG 3 Overflater Gulv

- Gulvet utenfor dusjsone er bortimot helt flatt, men har noe motfall (3-4 mm.) mot dør. Avvik ihht. TEK17 og TG 3 ihht. NS3600.

- Hensiktsmessige tiltak må utføres for at badegulvet skal være tilstrekkelig lekkasjesikkert. For å lukke avviket må gulvet utenfor dusjsone bygges om ihht. krav.

**Kostnadsestimat: 50 000 - 100 000**

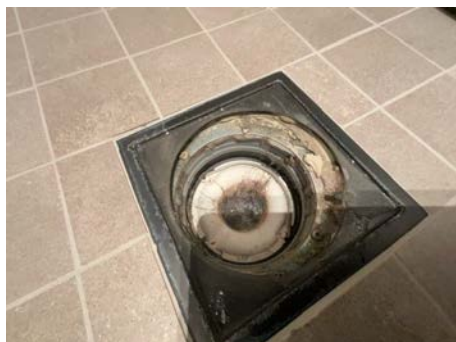
Membran synlig i sluk. Mansjett er festet i klemring som tiltenkt.

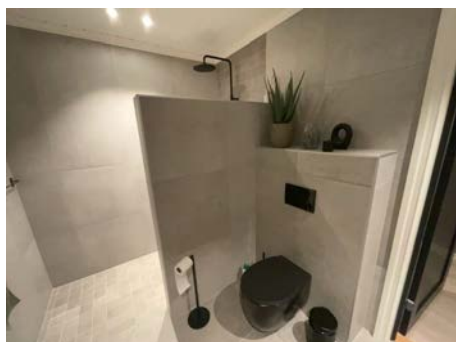
## ! TG 0 Sanitærutstyr og innredning

Rommet er innredet med vegghengt toalett, åpen dusjnisse og baderomsinnredning med nedfelt servant.

Innredning fremstod i god stand, VVS-utstyr fungerte på befaringsdagen. Det ble ikke registrert avvik utover normal slitasje.

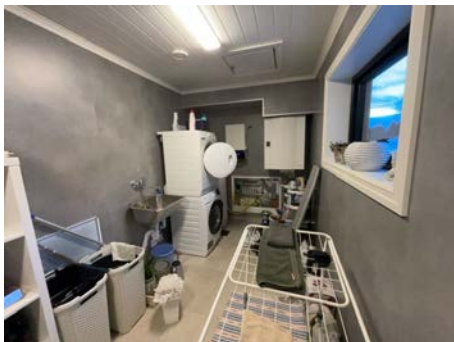
## ETASJE > VASKEROM

### TG 0 Overflater vegger og himling

Våtromsplater på vegger panel i himling.

Veggoverflater på vaskerom blir normalt lite utsatt for direkte vannsprut, men rommet kan tidvis ha høy relativ luftfuktighet. Våtromsplater ansees som en god løsning for rom med vanninstallasjoner og som til tider er utsatt for høy luftfuktighet.

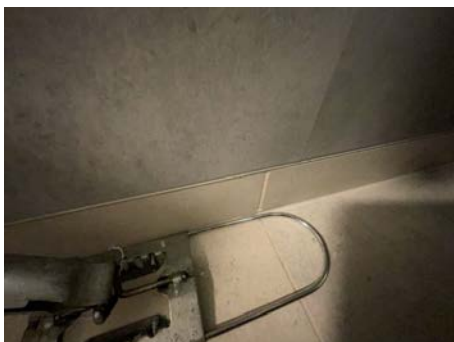
## ETASJE > VASKEROM

### TG 3 Overflater Gulv

- Det er avvik:
- Gulvet har noe motfall og det er ikke oppkant ved dør.

- Tiltak:
- For å lukke avviket må gulvet bygges om. Høydeforskjell mellom dør og sluk må minimum være 25 mm, og gulvet må ha minimum 1:100 fall på gulv som ikke har oppkant ved dør.

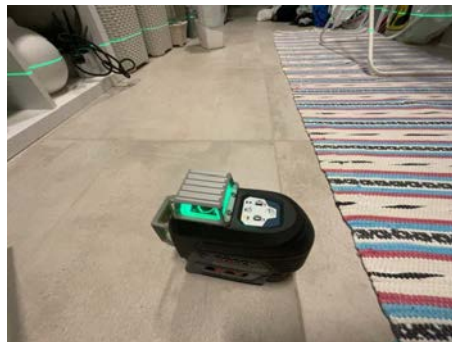
Lokalt fall i nærhet av sluk.

**Kostnadsestimat: 50 000 - 100 000**

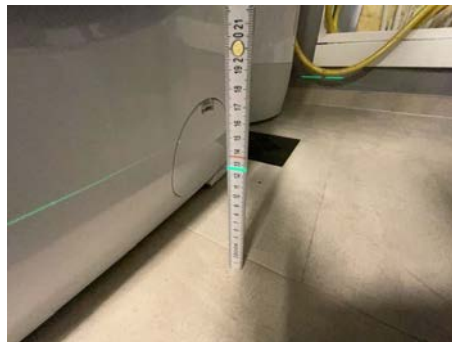
ca. 10 mm. motfall mellom dør og anvist punkt.

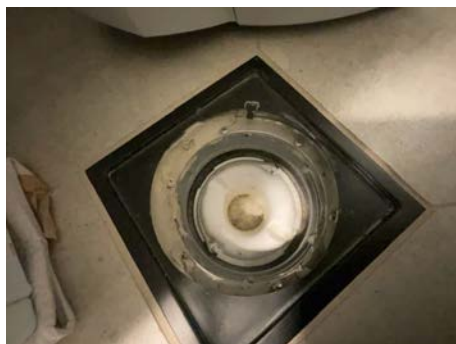
## ETASJE > VASKEROM

### ! TG 0 Sanitærutstyr og innredning

Vaskerommet har utslagsvask og opplegg for vaskemaskin.

VVS-utstyr fungerte på befaringsdagen. Det ble ikke registrert avvik utover normal slitasje basert på alder og bruksbelastning,

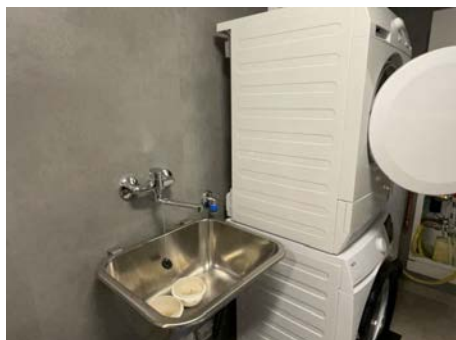
## ETASJE > VASKEROM

### ! TG 0 Ventilasjon

Våtrommet har avtrekk fra ventilasjonsanlegg. Avtrekksventil er plassert i himling.

Det er tilrettelagt for tilluft ved dør.

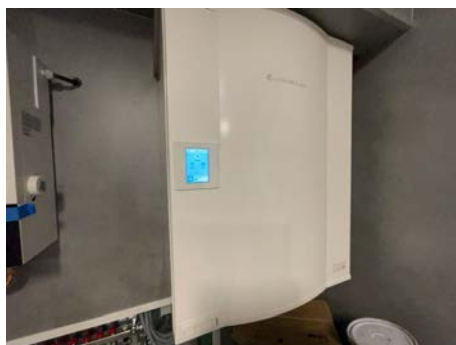
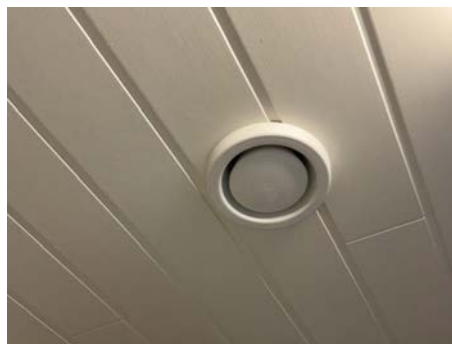
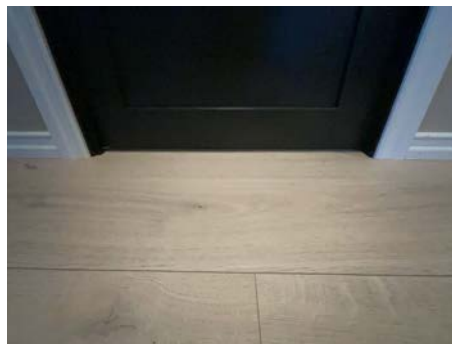
## ETASJE > VASKEROM

### ! TG 1 Tilliggende konstruksjoner våtrom

Våtrommet har synlig membran ifm. av dokumentert tette våtromsplater. Vegger på vaskerom blir normalt ikke utsatt for direkte vannsprut. Vannrør av typen rør-i-rør system som vil synliggjøre en eventuell lekkasje på vannrør i vannfordelerskap før det lekker ut i konstruksjon.

Ved annen form for kontroll i belastede områder ble det ikke registrert unormal indikasjon på lekkasje/fuktrelaterte avvik.

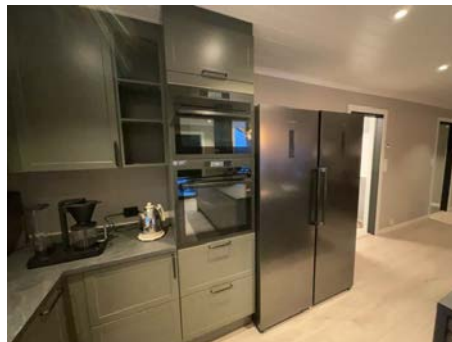
ETASJE > STUE/KJØKKEN

## ! TG 0 Avtrekk

Kjøkkenventilator med avtrekk ut. Fungerte på befaringsdagen. Generelt anbefales det jevnlig rengjøring og rens av filter påregnes for å ivareta tiltenkt effekt.

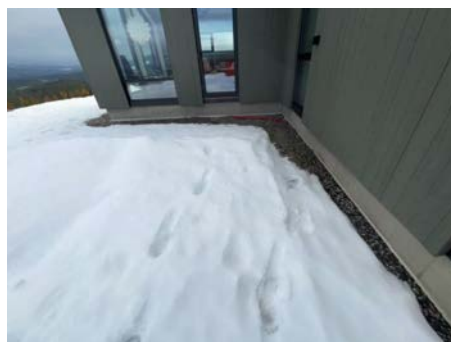
Det er drenerende masser rundt hele boligen.

Det ble ikke registrert avvik på drenerende masser som vil kunne ha innvirkning på selve boligen, da det er god høydeforskjell fra utvendig terrengnivå til innvendig gulv.

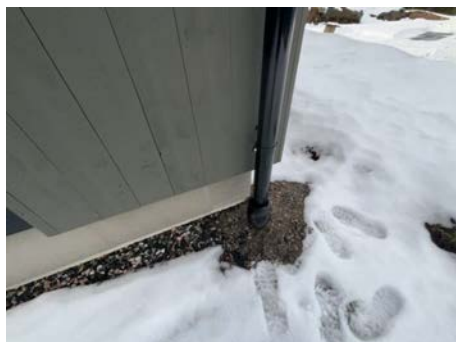
TG 0

## Grunnmur og fundamenter

Betongplaten er i hovedsak tildekket med gulvoverflater, og derfor ikke tilgjengelig for kontroll etter sprekker.

Ingen indikasjon på vesentlige skjevheter eller andre forhold som kan relateres til feil ved grunnmursarbeid.

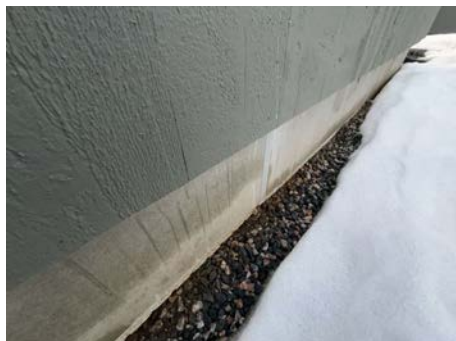
TG 0

## Terrengforhold

Eiendommen er plassert naturlig i terrenget, med omliggende bergknauser og skråninger.

Boligen er plassert på flatt utsprengt terreng, ikke i område som er utsatt for flom eller jord-/snøskred.
