# Hestheivegen 119

# Bortelid Panorama - Nyere og tiltalende hytte med 4 soverom, 2 stuer og 2 bad. Fritt utsyn og nydelig utsikt.

# Tilstandsrapport

# gnr. 9, bnr. 638

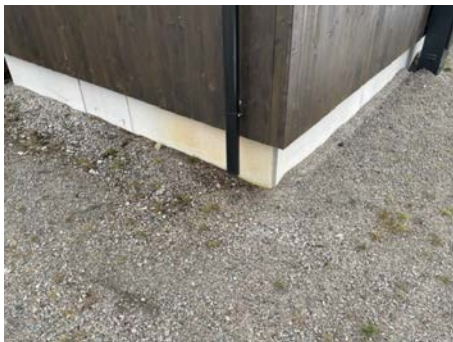
Vannbord og vindski av tre.

Normalt oppsyn og vedlikehold påregnes, samt utskiftninger etter estimerte levetider.

Anbefales utkaster

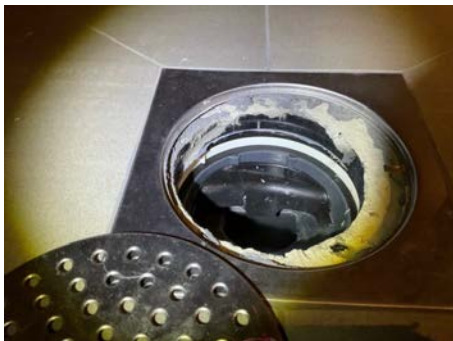
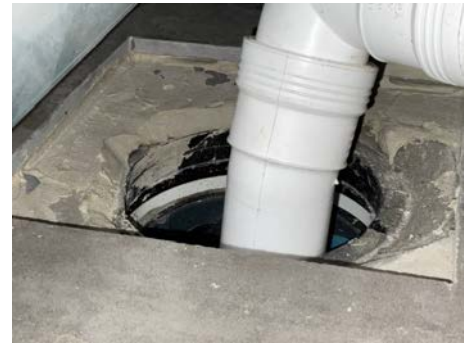
### 2 ETASJE > BAD

Det er synlig membranløsning i slukene. Det at membranløsning er observert i sluk er ikke en garanti for at membranløsning er tett og med ønskede oppkanter, men en indikasjon på at ting er utført fagmessig. Tetthet er ikke kontrollert.

Ikke fremlagt dokumentasjon på arbeidet.

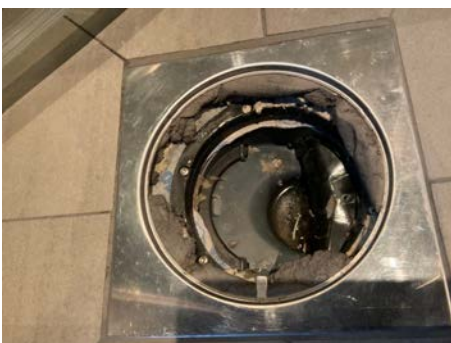
## 1 ETASJE > BAD

Det er synlig membranløsning i slukene. Det at membranløsning er observert i sluk er ikke en garanti for at membranløsning er tett og med ønskede oppkanter, men en indikasjon på at ting er utført fagmessig. Tetthet er ikke kontrollert.

Ikke fremlagt dokumentasjon på arbeidet.

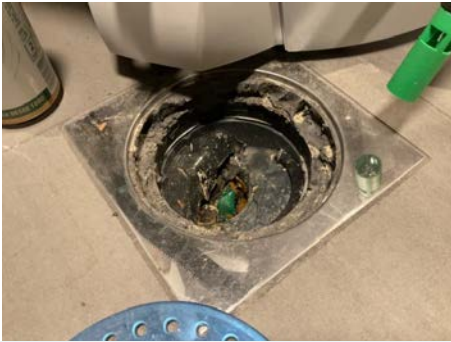
## 1 ETASJE > VASKEROM

Det er synlig membranløsning i slukene. Det at membranløsning er observert i sluk er ikke en garanti for at membranløsning er tett og med ønskede oppkanter, men en indikasjon på at ting er utført fagmessig. Tetthet er ikke kontrollert.

Ikke fremlagt dokumentasjon på arbeidet.

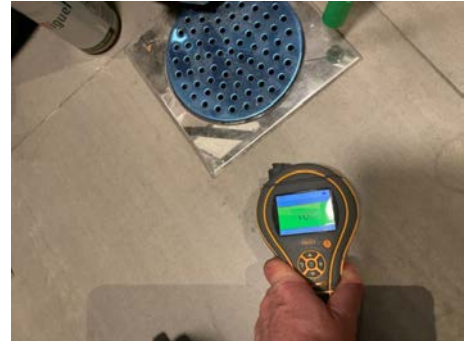
Lekkasjesensor montert. Denne skal fungere slik at den stenger vann til oppvaskmaskin dersom den føler lekkasje på sensorledninger.

Komfyrvakt montert. Denne skal fungere slik at den slår av strøm steketopp ved evt brann.

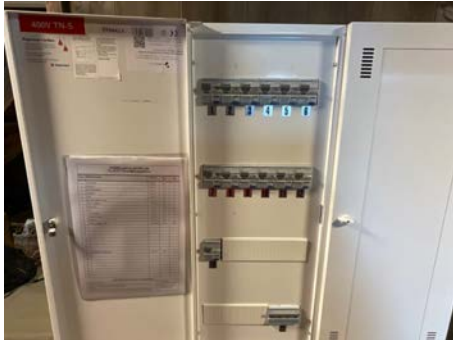
Ja Det gis en tg2 fordi det mangler dokumentasjon/historikk i skap. Det er ikke avdekket noen åpenbare tegn til avvik eller feil, men gis generelt tg2 ved slikt avvik..
