Omlandsveien 78E

Rekkehus med god standard og sentral beliggenhet.

Boligtype: Rekkehus

Byggeår: 2021

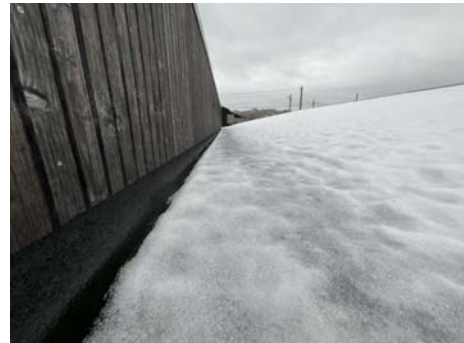
TG 0 Nedløp og beslag

Takrenner, nedløpsrør og beslag er av plast/metall og er fra byggeåret.

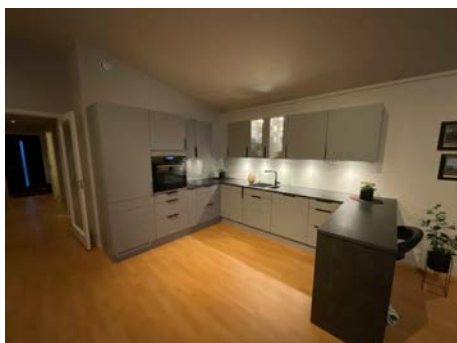
ETASJE > STUE/KJØKKEN

TG 2 Overflater og innredning - 2

- Det er påvist andre avvik:

Det er sprekk i skjøten på benkeplaten ved komfyren.

- Andre tiltak:

Fuge/lim i benkeplate skjøten.

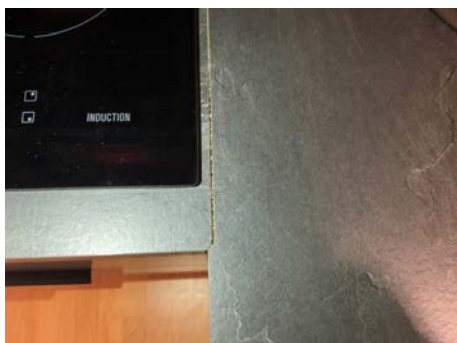
ETASJE > STUE/KJØKKEN

TG 2 Avtrekk

Konsekvens/tiltak

- Om mulig bør det etableres ventilasjons kanal ut i det fri fra ventilator.

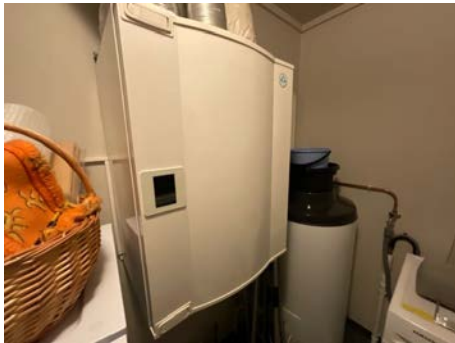
TC 0 Varmesentral

Det er installert varmepumpe fra 2021.

Varmtvannstanken er på ca. 200 liter fra byggeår. Berederen er plassert ved sluk. Vannlekkasje sikring er montert.
