Trollvegen 35E

Skrukkerød - Porsgrunn

Bygningssakkyndigs kommentar til arealoppmåling

Tilstandsrapporten er utarbeidet av Tommy Heggekroken den 13.06.2024, og er gyldig i 1 år etter befaringsdato. Ved eldre rapporter anbefales interessenter å undersøke eiendommen grundig. Det gjøres oppmerksom på at rapporten kun omhandler boligen, eventuelle øvrige bygninger på eiendommen er ikke vurdert.

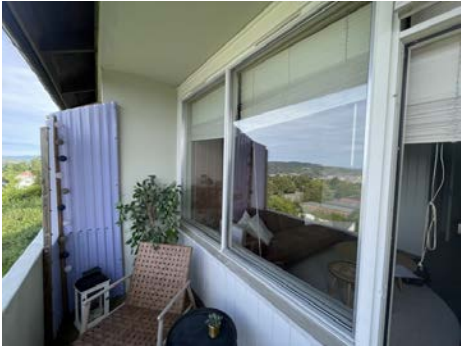
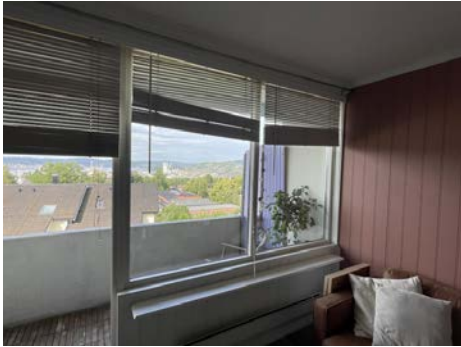
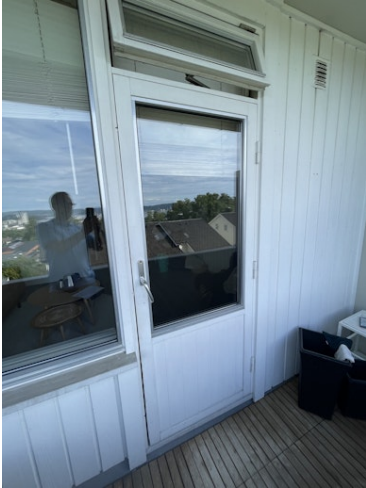
Det ble ikke påvist skader eller tegn på punkterte glass, men mer enn halve levetiden er oppbrukt for isolerglassvinduene (glassene er eldre enn 20 år).

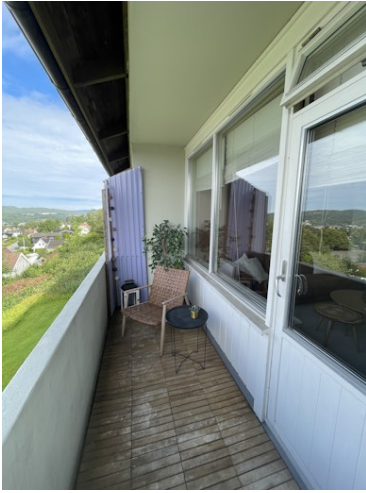
Her vurderes om det er sprekker og råte. Rekkverk vurderes i forhold til høyder og barnesikring. Fallforhold og eventuell tekking vurderes ikke med mindre tekkingen er fritt eksponert. Rekkverkshøyde og åpninger undersøkes mot gjeldende byggt teknisk forskrift på befaringstidspunktet (Referansenivå TEK 17, 1,0 m).

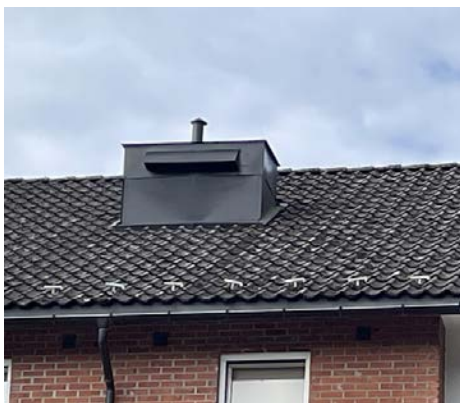
Det ble ikke observert tydlige tegn til skader, men taksteinen har brukt opp over halve levetiden sin og må påberegnes å skiftes ut i tiden som kommer.

Forventet levetid på betongtakstein er 50-70 år.

Taktekking og beslag: Det er var ikke tilgang til taket befaringsdagen, og taket er kun observert fra bakkenivå. Det registreres en del mosegroing og taksteinen bærer preg av alder. Det ble ikke observert tydlige tegn til skader, men taksteinen har brukt opp over halve levetiden sin og må påberegnes å skiftes ut i tiden som kommer. Det bemerkes at utvendige forhold er borettslagets ansvar.

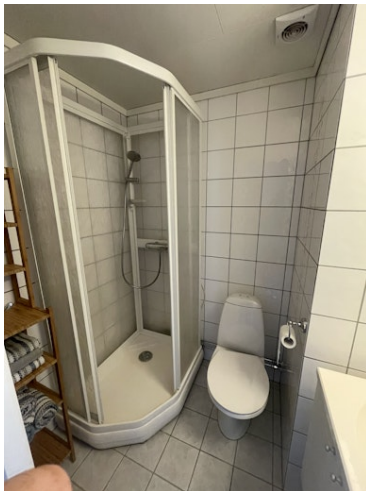
Er det skader eller andre avvik på overflater?

Nei

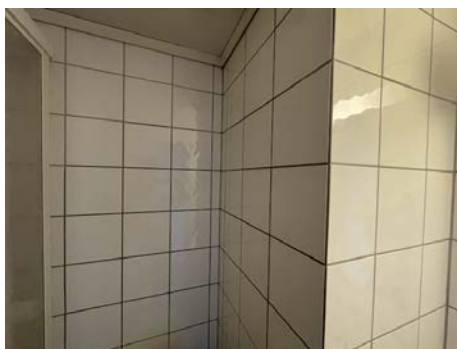
Det ble ikke påvist riss eller sprekker i flis eller fuger, eller bom (hullrom) under flis.

Ingen skader eller avvik utover normal bruksslitasje avdekket på overflatene.

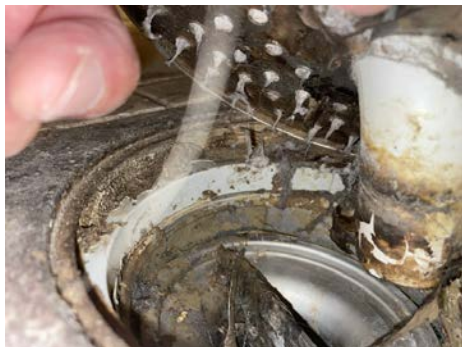
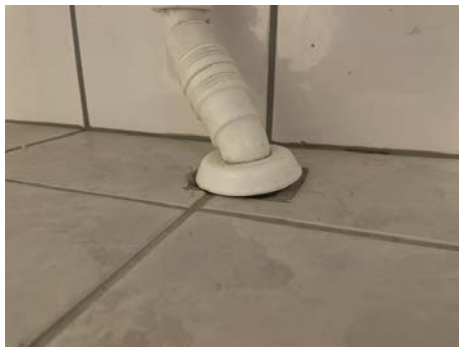
Rørgjennomføring i gulv.

Det er besiktiget i sluk på badet uten og se noen klare tegn til bruk av membran eller mansjett. Dette kan være at membranen kan være tørket ut, eller at mureren har skjært av mansjett og membran helt inntil klemring så det ikke synes. Men etter fuktsøk og en visuell besiktelse er det ingenting som indikerer at det ikke foreligger membran og mansjett.

TG 2 er gitt med bakgrunn i alder på fuktsikringen. Smøremembran har en naturlig aldringsprosess i form av kjemisk uttørring. Normal forventet levetid på smøremembran er 10-20 år. Ved fortsatt bruk av dusjkabinett vil badet kunne vare i flere år enn den antatte gjenstående levetiden.

Det er rørgjennomføring for avløp til servant gjennom gulvet. Det er ikke mulig å kontrollere om det er oppkant på røret da det er mansjett mot gulvet. Generelt anbefales det ikke å føre rør gjennom gulv på våtrom gulvet blir utsatt for fare for lekkasjer. Hvis rør føres gjennom gulv skal tettesjiktet ha en oppkant på røret på 25 mm.

Våtromm Bad - Totalvurdering av membran, tettesjikt og sluk: TG 2 er gitt med bakgrunn i alder på fuktsikringen. Smøremembran har en naturlig aldringsprosess i form av kjemisk uttørking. Normal forventet levetid på smøremembran er 10-20 år. Ved fortsatt bruk av dusjkabinett vil badet kunne vare i flere år enn den antatte gjenstående levetiden. Det er rørgjennomføring for avløp til servant gjennom gulvet. Det er ikke mulig å kontrollere om det er oppkant på røret da det er mansjett mot gulvet. Generelt anbefales det ikke å føre rør gjennom gulv på våtrom gulvet blir utsatt for fare for lekkasjer. Hvis rør føres gjennom gulv skal tettesjiktet ha en oppkant på røret på 25 mm. Tettesjikt må påberegnes å skiftes ut i tiden som kommer.

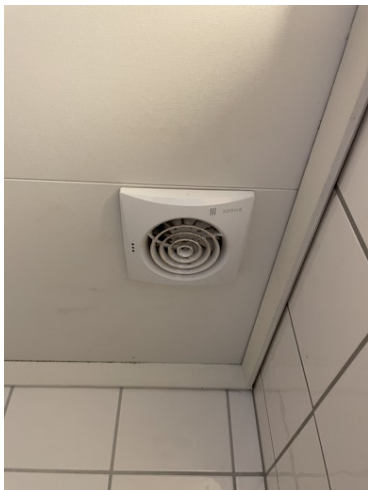
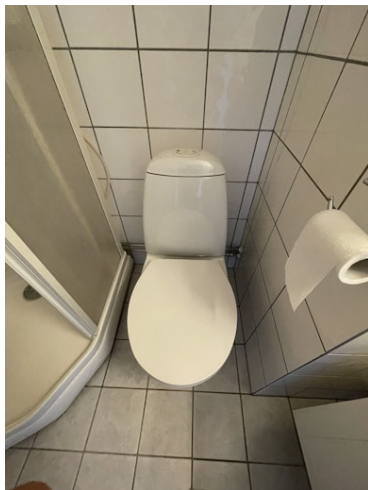
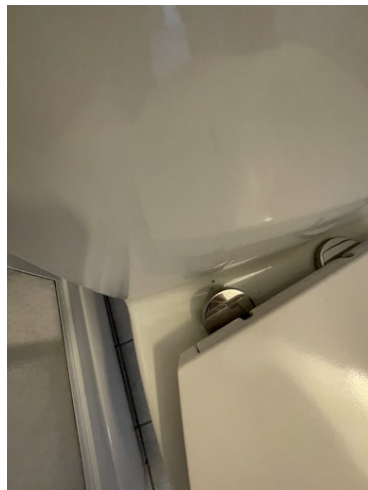
Innredning fremstår i god stand og uten vesentlige avvik utover normal bruksslitasje. Det bemerkes at dosere er løst på grunn av mutter som har falt av. Avvike regnes ikke som vesentlig da dosetet fortsatt er uskadet.

Ingen skader observeres på innredningen eller sanitærutstyret. Toalettet er stabilt festet og spylefunksjonen fungerer normalt. Rør- og avløpsanlegget i boligen fungerte etter enkel test av dette på stedet. Ingen lekkasje var å se på besiktigelsen.

Dosete er løst.

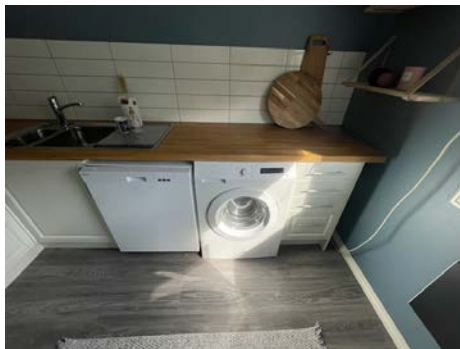
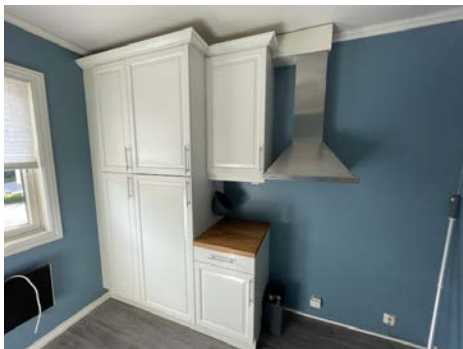
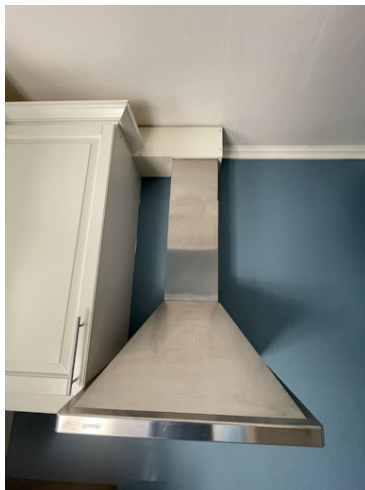
Det ble målt på utsatte steder på gulv med fuktindikator uten å påvise fuktvariabler.

Kjøkkeninnredningen fremstår uten skader og har normal brukslitasje.

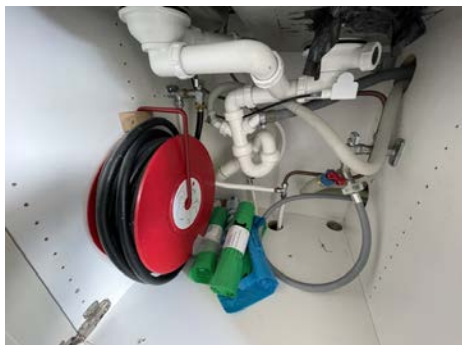
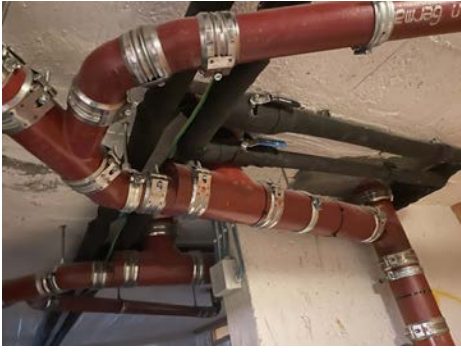
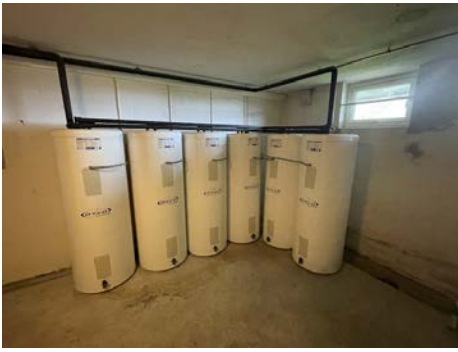
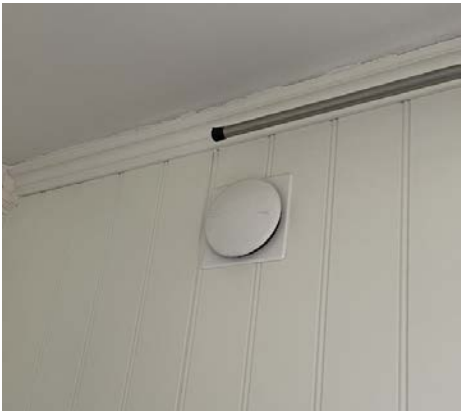
Det er vannledninger av kobber og avløpsrør av plast inne i boligen. Aller er ukjent, men det er synlig nyere avløpsrør i kjøkkenbenk og i kjeller. Det antas at avløp er byttet ved oppgradering av kjøkken og våtrom. Det ble ikke påvist lekkasjer eller avvik på rørene.

Det er felles varmtvannsanlegg i blokken, og beredere er plassert i vaskerom i kjeller. Berederene er fra 2003, og har passert 20 år. Det berederene er plassert i rom med sluk, og det ble ikke påvist skader eller lekkasjer på berederene. TG-2 på varmtvannsbereder på grunn av alder. Felles varmtvannsanlegg er borettslagets ansvar, og omfattes av borettslagets vedlikeholdsplan.

Vann og avløpsrør har ingen synlige tegn til lekkasjer og avrenning og vanntrykk er normalt. Varmtvannsbereder har ingen tegn til lekkasjer og er plassert i rom med sluk. Berederene har snart brukt opp sin forventede brukstid. Det er lufteventil i yttervegg i stue, samt et luftevindu over terrassedør. Det er også montert lufteventil i yttervegg på kjøkken. Ventilering anses som tilfredsstillende.

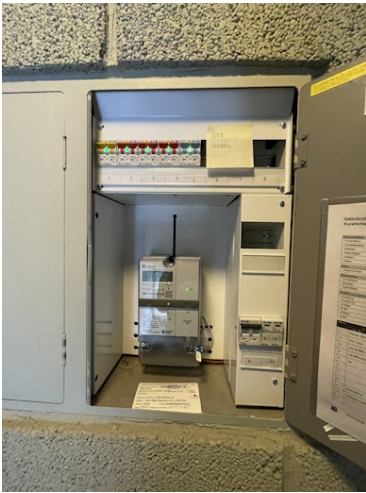
Det gis TG-2 på det elektriske anlegget da det ikke foreligger samsvarserklæring på anlegget i sin helhet.

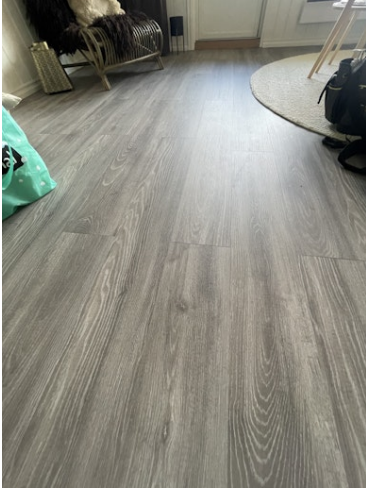
Det er laminat på alle gulv i leiligheten.

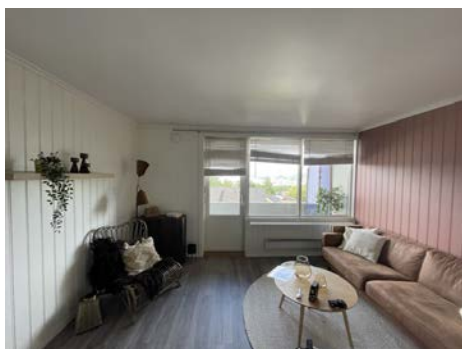
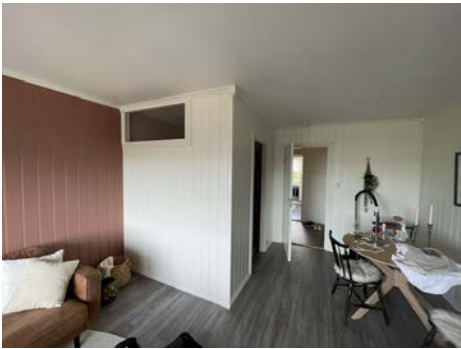
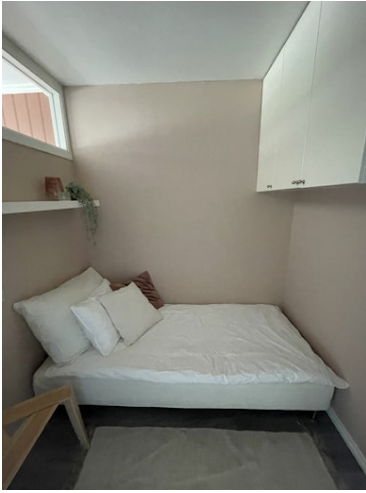
Vegger har panelplater av MDF, og malt betong. Malt betong i himling.

Overflater fremstår uten skader og er godt vedlikeholdt.
