**Strandvegen 26, 3740 Skien**

# gnr. 221, bnr. 616

**Areal (BRA): Enebolig 170 m<sup>2</sup>, Garasje 42 m<sup>2</sup>, Utebod 11 m<sup>2</sup>**

Befaringsdato: 23.08.2023

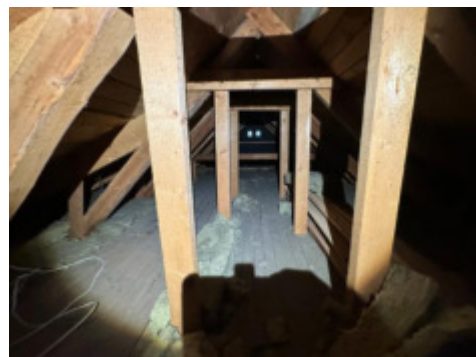
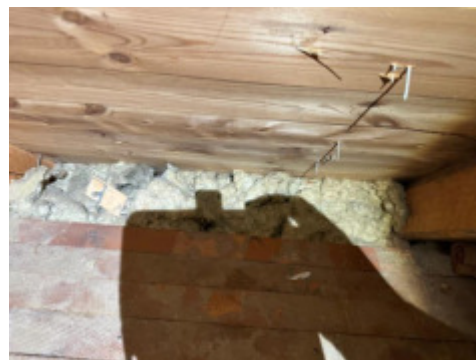
Takkonstruksjon

Taket har form som saltak, oppført med plassbygde takstoler. Loftet er isolert mot underliggende etasje med 15cm mineralull.

Manglende lufting

Merk: Ved eventuelt etablering/utbedring av lufting og isolasjon, senkes temperaturen i loftsrommet. Det kan føre til høyere relativfuktighet og kondensering på overflater med følgende fuktskader og muggvekster. Endring av klimaet i rommet må vurderes nøye og ved eventuelle tiltak må rommet holdes med oppsyn for vurdering av virkningen og mulig ytterligere tiltak.

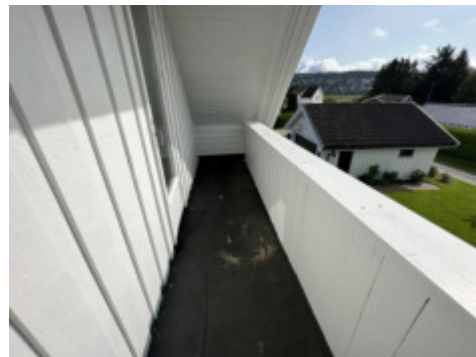
Veranda i 2.etg, oppført i trekonstruksjoner og tekket med papp.

Rekkverket er ikke i henhold til dagens forskrift

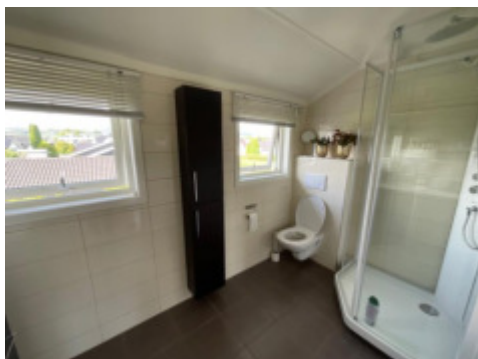
Aktuell byggeforskrift er tekniske forskrifter i perioden 1997-2010.  
Dokumentasjon: ingen dokumentasjon.

Årstall: 2009

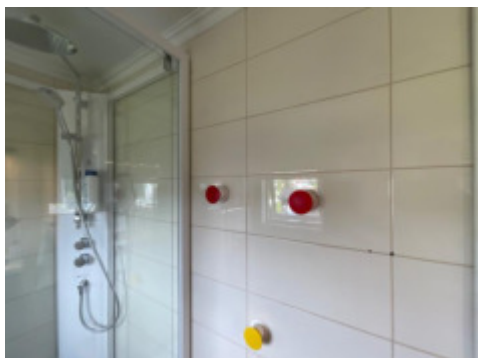
TG 2

Overflater på vegger er flis, i himling (tak) er det malte slette flater.

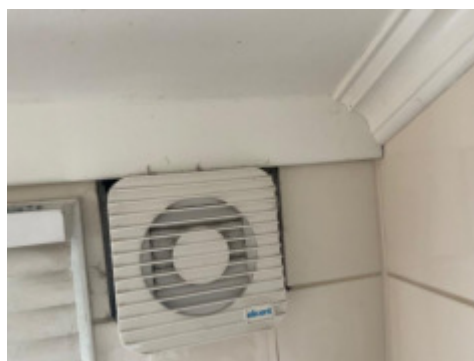
TG 3

Det er elektrisk styrt vifte.

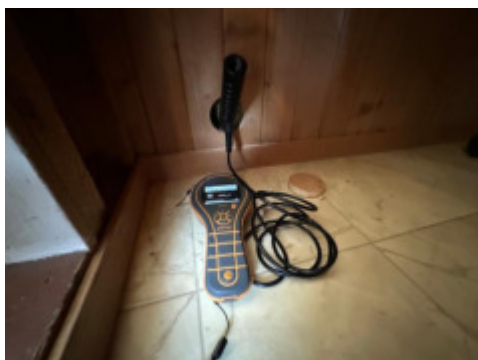
Hulltaking er foretatt uten å påvise unormale forhold.

- stedvis noe svelling og avskalling på fronter.

Innredningen fungerer med nevnte avvik.

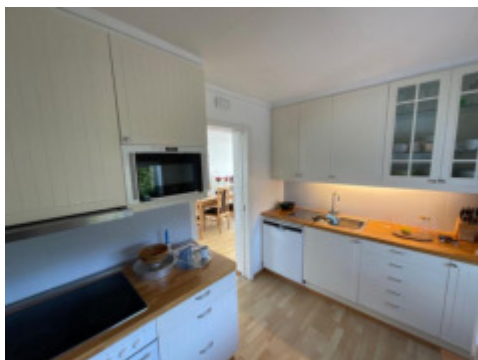
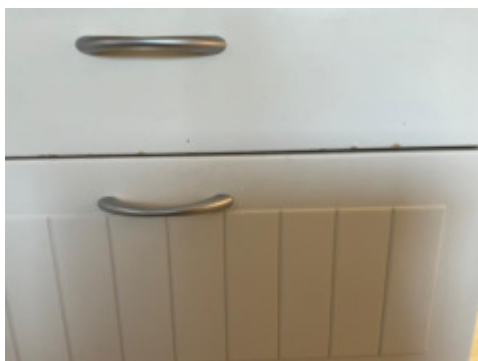
Kjøkkeninnredning med profilerte fronter og glass benkeplater av tre. Mellom over og underskap er det flis. Hvitevarer er integrert kjøleskap/frys, mikrobølgeovn, stekeovn og nedfelt koketopp.

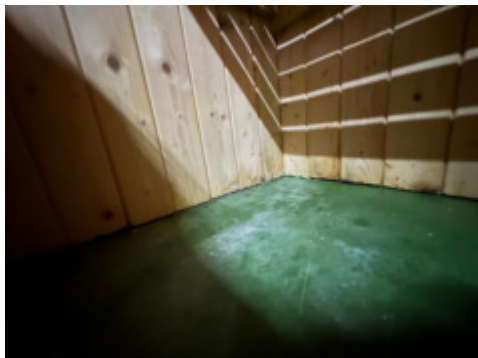
Overflater på gulv er belegg, på vegger og i himling (tak) er det panel.

- Konstruksjonen har indikasjoner på feil konstruksjon og bør undersøkes ytterligere eller det må innhentes dokumentasjon på valgt løsning.

- Det er påvist fuktskjolder i overflatene.

- Det må gjennomføres ytterligere undersøkelser og foretas utbedring av eventuell skade.

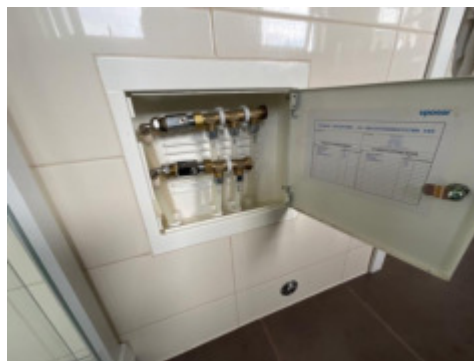
Innvendige vannledninger til bad er av plast (rør i rør). Det er besiktiget i rørskap.

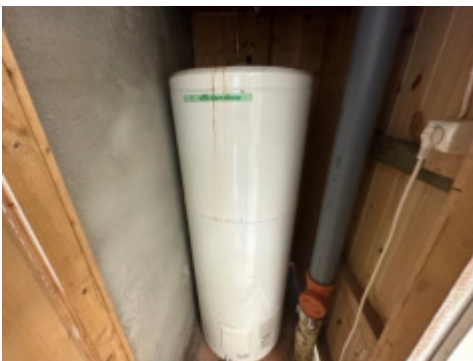
Varmtvannstank

Varmtvannstanken er på 285 liter og er plassert på vaskerom i kjeller.

- Det er ikke påvist tilfredsstillende el-tilkobling av varmtvannstank iht. gjeldende forskrift.
- Det er påvist at varmtvannstank er over 20 år

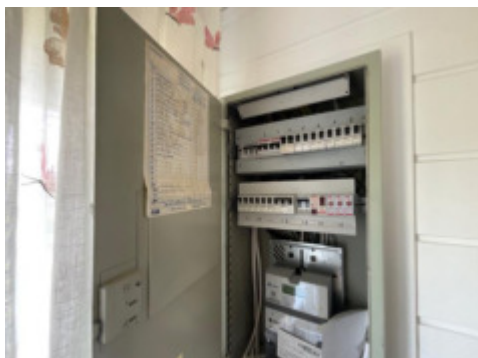
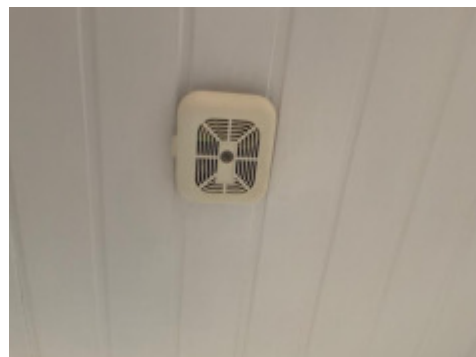
Røykvarsler

Det ble registrert røykvarslere.

1. Er det mangler for brannslukningsutstyr i boligen iht. forskriftskrav på søknadstidspunktet, men minst Byggeforskrift 1985?  
**Nei**
2. Er det skader på brannslukningsutstyr eller er apparatet eldre enn 10 år?  
**Nei**
3. Er det mangler på røykvarsler i boligen iht. forskriftskrav på søknadstidspunktet, men minst Byggeforskrift 1985?  
**Nei**
4. Er det skader på røykvarslere?  
**Nei**

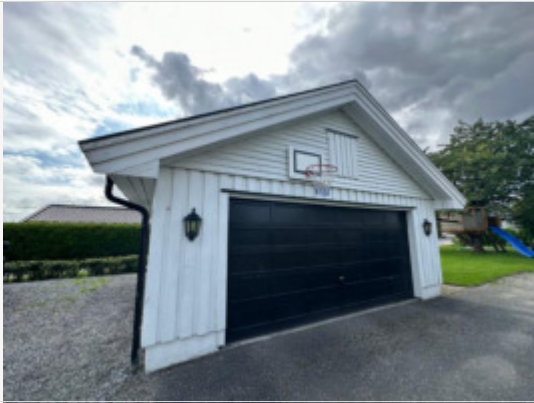
## Garasje

Garasjen er ikke vurdert på tilstandsnivå, men det må på grunn av alder og slitasje stedvis regnes med oppgraderinger.
