# Myrbakktunet 9

Hamran

# Tilstandsrapport

## TOMANNSBOLIG

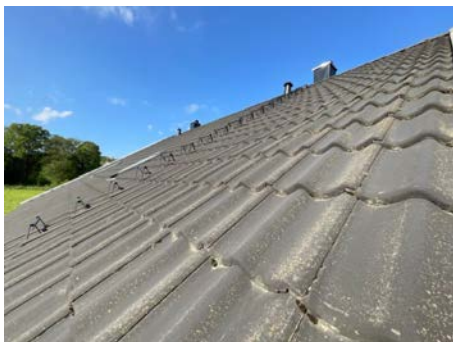
### TO 1 Taktekking

Taktekkingen er av betongtakstein. Taket er besiktiget fra taknivå.

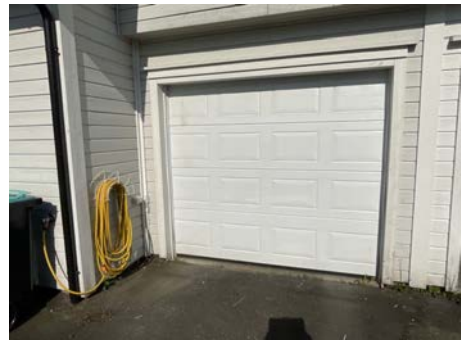
## ! TG 1 Dører

Ytterdørene har karmen av tre og er fra byggeåret. Garasjeport av stål med motor.

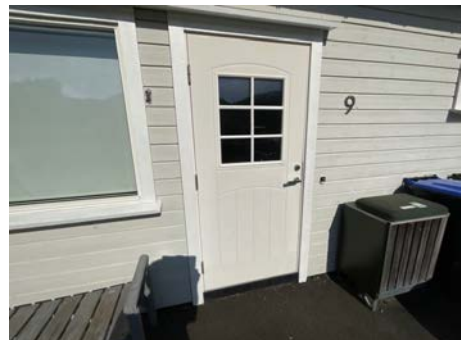
## ! TG 2 Dører - 2

Boligen har malt boddør ut fra garasjen.

Det er registrert fuktsvelling i bunnen av døren. Boddøren og døren fra garasjen og inn på vaskerommet er ikke ferdig listet.

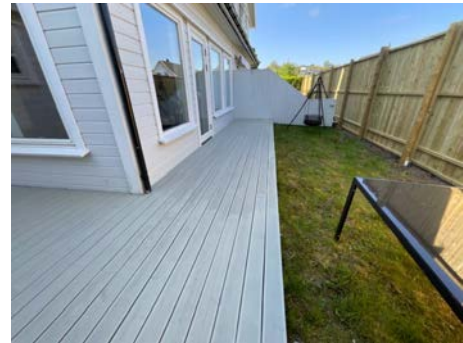
## **TG 2** Balkonger, terrasser og rom under balkonger - 2

Det er etablert balkong over garasjen.

- Oppbyggingen av terrasse/balkong øker faren for skjulte skader i konstruksjonene.

- Det må gjennomføres ytterligere undersøkelser.

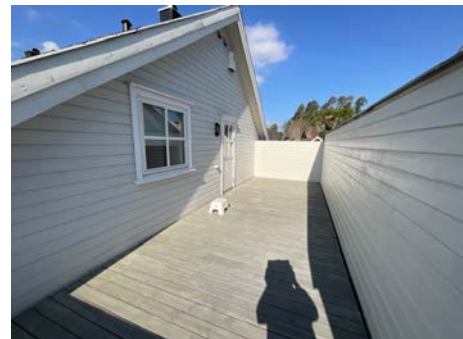
## **TG 1** Balkonger, terrasser og rom under balkonger

Markterrassen er bygd i tre.

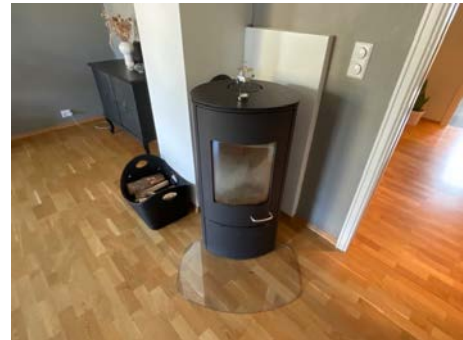
## TO 1 Pipe og ildsted

Boligen har elementpipe og vedovn.

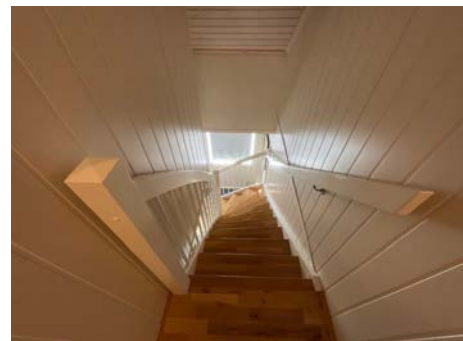
## TO 1 Innvendige trapper

Trappene har vanger, trinn og rekkverk av tre.

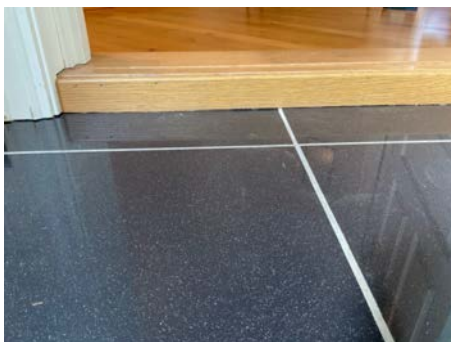
LOFT > BAD

## TG 1 Overflater Gulv

Gulvet er flislagt. Fall mot sluk. Det er etablert membran oppkant i forbindelse med døren. Rommet har elektriske varmekabler.

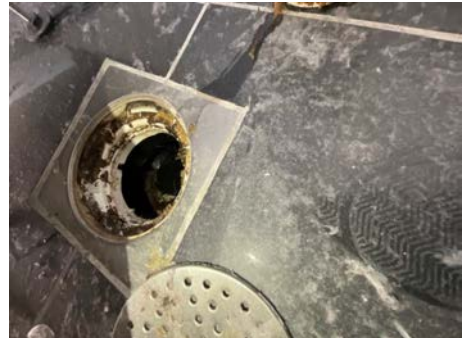
LOFT > BAD

## TG 2 Sluk, membran og tettesjikt

### Vurdering av avvik:

- Overvåk tilstanden jevnlig. For å få tilstandsgrad 0 eller 1 må tettesjiktet skiftes ut, men tidspunktet for når dette er nødvendig er vanskelig å si noe om.

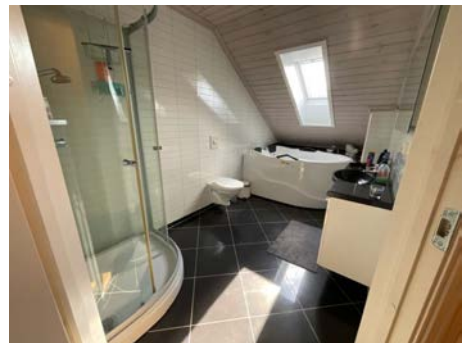
LOFT > BAD

## TG 1 Sanitærutstyr og innredning

Rommet har innredning med nedfelt servant, veggmontert toalett, dusjkabinett og badekar.

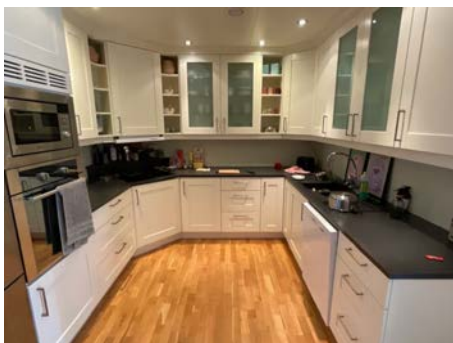
HOVEDPLAN > KJØKKEN

### TO 1 Overflater og innredning

Kjøkkenet har malte/folierte fronter og laminert benkeplate. Innredningen er fra byggeåret. Ny oppvaskmaskin i 2018.

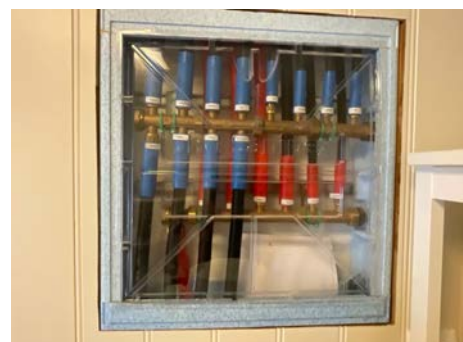
#### Vurdering av avvik:

- Det er avvik:

Montere skapdøren til rørfordelerskapet.

**Kostnadsestimat: Under 10 000**

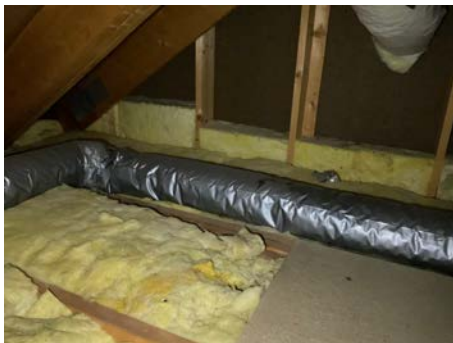
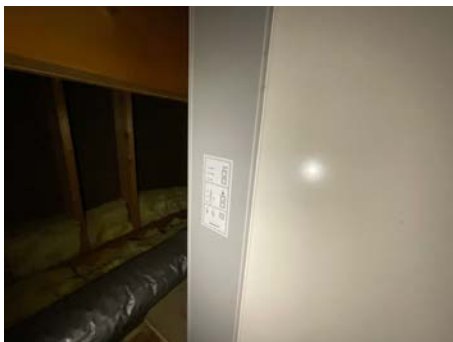
## TO 1 Ventilasjon

Boligen har balansert ventilasjonsanlegg og aggregatet er plassert på kaldtloftet. Det er avtrekksventiler fra våtrom og friskluftventiler i andre oppholdsrom.
