# Langenesveien 292

# Tiltalende 90 kvm. selveid hjørneleilighet med stor solrik lun terrasse. Heis og p-plass i kjeller.

# Tilstandsrapport

## LEILIGHET

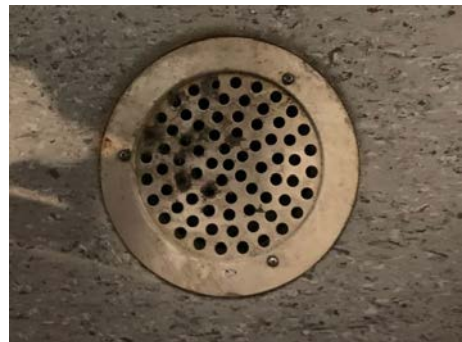
### TG 1 Sluk, membran og tettesjikt

Sluk med stålrister i gulvet med vinyl belegget klemt i sluken. Det ble ikke målt unormale fuktverdier med fuktindikator på overflater i vaskerommet på befaringen.

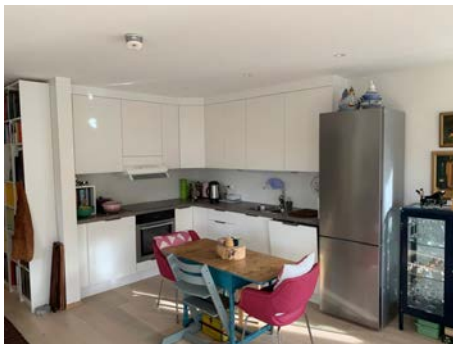
#### 📍 TG 1 Overflater og innredning

Strai-kjøkkeninnredning i fra byggeår fremstår i normal god stand, registrerte ingen lekkasjer på befaringen.

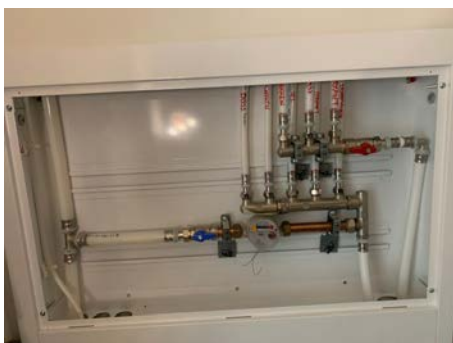
#### 📍 TG 1 Vannledninger

Rørskap med plast-vannrør i rør-i-rør system er montert i bod/vaskerom, registrerte ingen lekkasjer på befaringen.

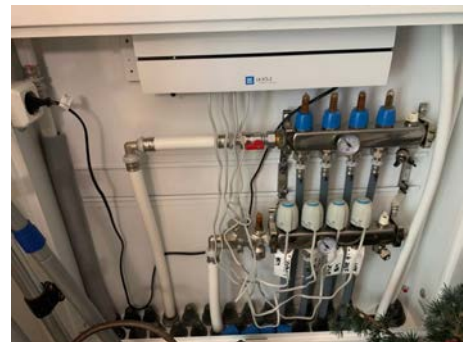
#### 📍 TG 1 Vannbåren varme

Leiligheten varmes opp med vannbåren gulvvarme og rørskap er montert i bod/vaskerom. Anlegget er ikke kontrollert av undertegnede.

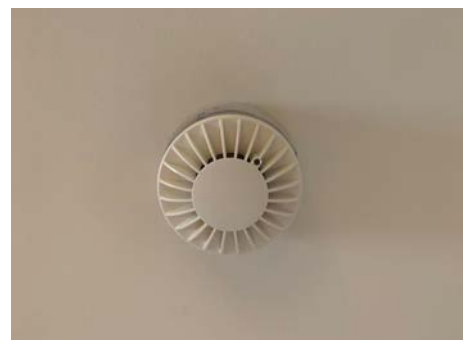
## TG 1 Branntekniske forhold

Brannalarm og sprinkleranlegg er montert i leiligheten, og brannslukningsapparat.

1. Er det mangler for brannslukningsutstyr i boligen iht. forskriftskrav på søknadstidspunktet, men minst Byggeforskrift 1985?  
**Nei**
2. Er det skader på brannslukkingsutstyr eller er apparatet eldre enn 10 år?  
**Ukjent**
3. Er det mangler på røykvarsler i boligen iht. forskriftskrav på søknadstidspunktet, men minst Byggeforskrift 1985?  
**Nei**
4. Er det skader på røykvarslere?  
**Nei**
