# Skolegata 2

## Stathelle

# Tilstandsrapport

## BOLIGBYGG MED FLERE BOENHETER

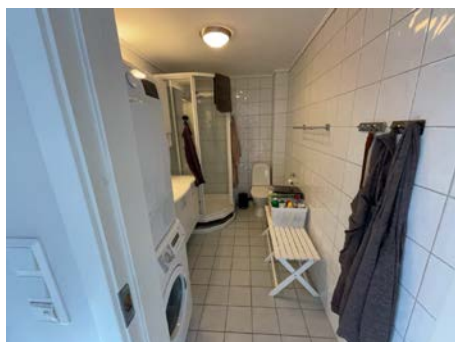
Bad er fra byggeår, 2011. Det er ikke utført noen arbeider på bad siden byggeår. Bygget er utført iht teknisk forskrift 1997 revidert som legges grunn for vurderingen.

Oversikt av bad/vaskerom

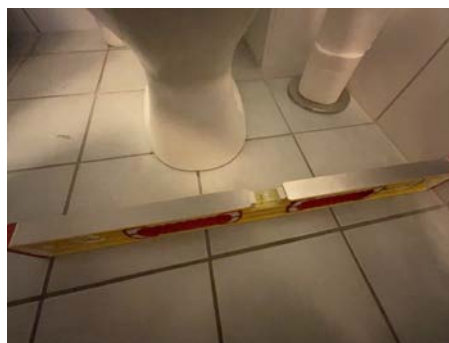
- Det er mulighet for at det kan forekomme vannlekkasje på våtrommet hvor vann ikke vil gå til sluk.
- Det er påvist at høydeforskjell fra topp slukrist til gulv/synlig topp membran ved dørterkel er mindre enn 25 mm.
- Det er påvist sprekker i fliser.
- Det er påvist avvik i fuger.

Rundt toalett og vegg til soverom er det registrert mindre helnings avvik på gulv.

Mindre avvik på gulv ved toalett.

- Det må foretaes lokal utbedring
- Andre tiltak:

Bruk av lukket dusjkabinett må benyttes videre. Ny flis fuge og utbedring av sprekt flis bør må utbedres.

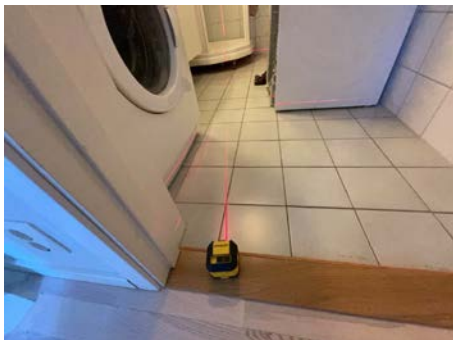
Det er registrert mindre enn 25 mm høyde ved terskel iht topp slukrist. Sprekk i fugemasse ved overgang gulv-vegg bal vaskemaskin samt en sprekk gulvflis.

Mindre enn 25 mm topp sluk rist-terstel.

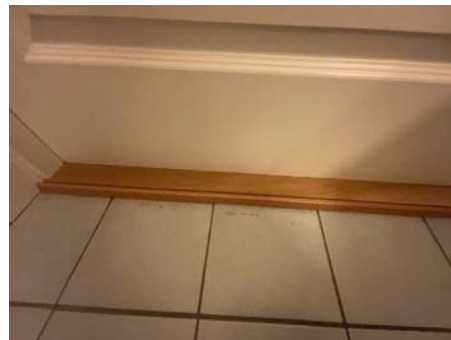
Ingen tilluft til våtrom.

- Det bør etableres tilfredsstillende tilluft til våtrom f.eks. luftespalte ved dør e.l.

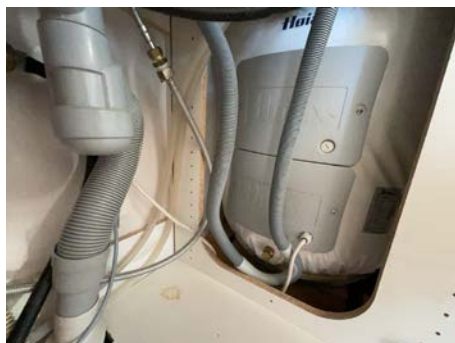
Boligen har en 120 liters varmtvannsbereider plassert i benke/hjørneskap på kjøkken.  
Det bemerkes at ved bytting av bereder må deler av kjøkkeninnredningen de/remonteres.

Det bemerkes at ved bytting av bereder må deler av kjøkkeninnredningen de/remonteres.
