# Kvitefossvegen 113

## Åseral

# Gnr. 9, Bnr. 420, Snr. 7

Befaringsdato: 04.05.2022

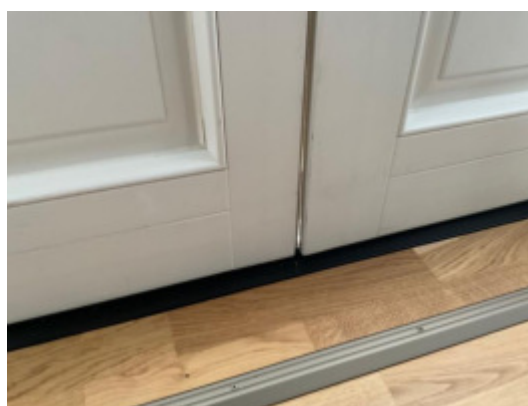
Ytterdører ble funksjonstestet for heng i karmen og dørsvill.  
- inngangsdør, tredør med isolerglass. Funksjon OK.  
- balkongdør, tredør med isolerglass. Funksjon OK.

- Det er påvist utetthet/åpning mellom dørblad og dørkarm. Dvs. at kald trekk kan oppstå.

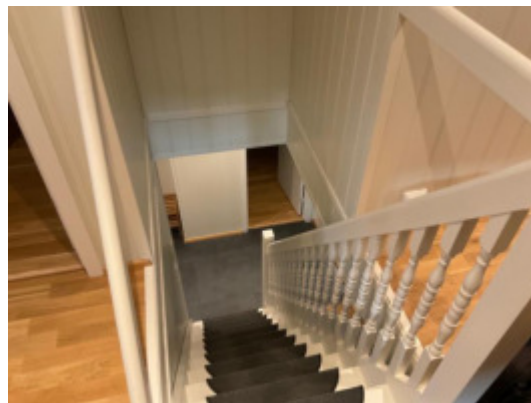
Malt tretrapp med teppe i trinnflate.

- Det mangler håndløper på vegg i trappeløpet.
- Åpninger i rekkverk er større enn dagens forskriftskrav til rekkverk i trapper

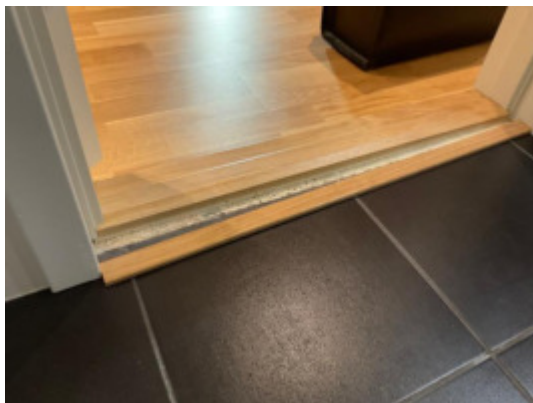
Fliser på gulv.

- Krav til fall (høydeforskjell) er ikke oppfylt, men det er fall til sluk.

Det er fall mot sluk i rommet men det er ingen tett oppkant ved dørsvill. Ved evt lekkasje fra vask så vil det kunne medføre en fuktpåkjenning mot dørsvill og potensielt renne ut av rommet.

Krav til fall (høydeforskjell) er ikke oppfylt, men det er fall til sluk. Det er fall mot sluk i rommet men det er ingen tett oppkant ved dørsvill. Ved evt lekkasje fra vask så vil det kunne medføre en fuktpåkjenning mot dørsvill og potensielt renne ut av rommet. Det vil være vanskelig å etablere en fullgod membranløsning oppkant ved dørsvill. Det anbefales derfor å fuge tett mellom flis og dørsvill slik at denne er så tett som mulig.

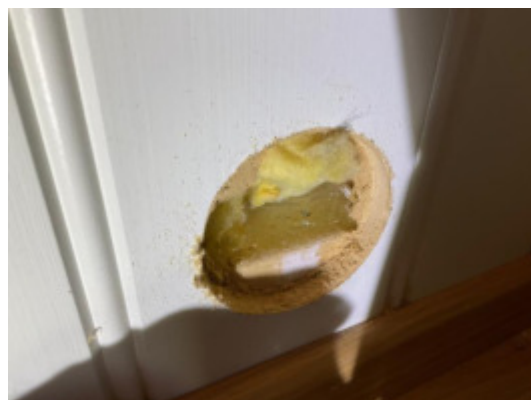
Det ble utført hulltaking i stue bak garderobeskap og bak dusjsone, ikke tegn til avvik. Hulltaking er ingen garanti for at det ikke er fukt eller svikt i konstruksjoner, men en indikasjon på at det fremstår normalt i området der hulltaking er utført.

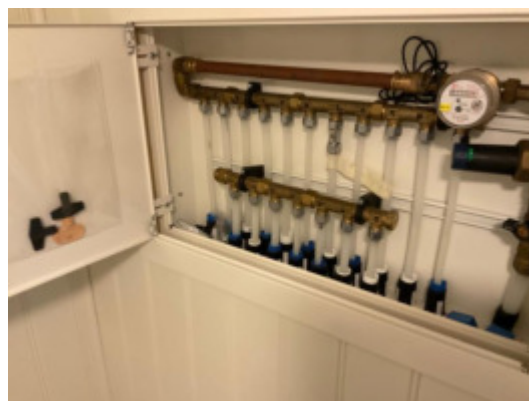
Vannledninger av rør i rør. Fordelerskap plassert i soverom og har synlig drenerør i skap og ved gulv. Stoppekran plassert i skap.

Det mangler sprutplate i skap. Det skal være en plastplate i skap som sørger for at evt lekkasjevann holdes i skapet og ledes i drenerør fra skap til badetrom. Med dagens løsning så vil vann ledes ut i soverom og der er det ikke sluk eller fuksikre løsninger.

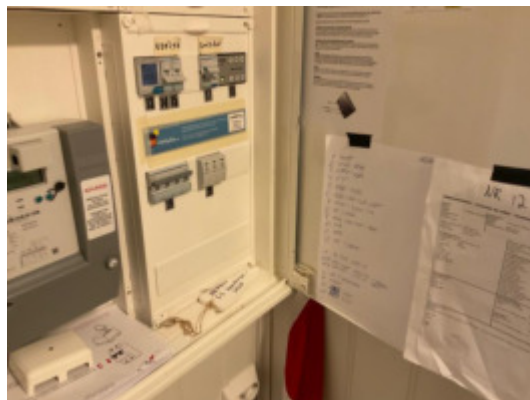
Kursoversikt/dokumentasjon bør fremskaffes.
