# Veslefrikkveien 7C

# Romslig selveid terrasseleilighet i toppetasjen over 2 plan med flott utsikt - Inngang fra bakkeplan - Garasje i fellesanlegg

ADRESSE  
**Veslefrikkveien 7C, 4638  
KRISTIANSAND S**

# Tilstandsrapport

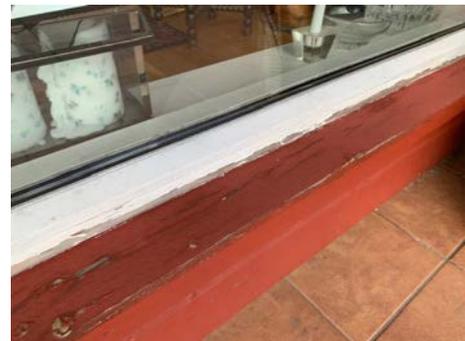
### ! TG 1 Veggkonstruksjon

Boligen er kledd utvendig med stående og liggende trekledning i fra byggeår som i hovedsak fremstår i normal god stand og vedlikeholdt ut i fra alder. Normalt vedlikehold kan påregnes og mer på utsatte steder som f.eks. på syd/vest fasader, ved vinduer/dører, vindskier, vannbord og bla. kvisten og stue vinduer har div. værslitasje, flass, mykt treverk etc. og div. vedlikehold, oppgraderinger kan påregnes. TG 2 på anmerkninger. Besiktigelse er foretatt i fra bakkenivå og treverk er ikke fullstendig kontrollert.

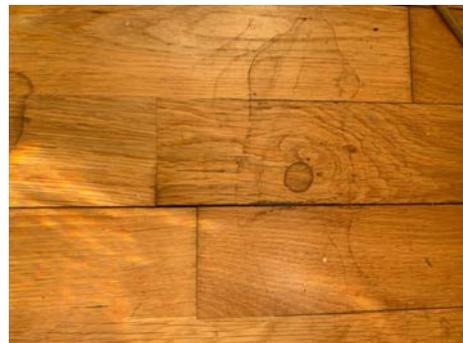
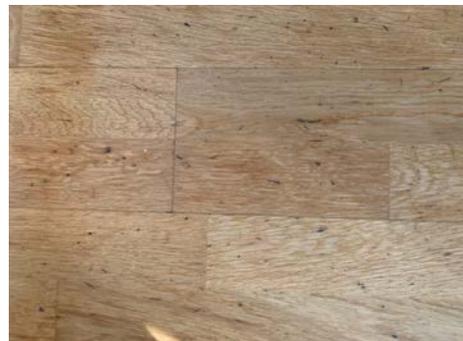
### TG 2 Etasjeskille/gulv mot grunn

Etasjeskillere er trolig oppført i trekonstruksjoner. Lyd/brannskiller mellom boenheter er ikke kontrollert. Ingen store merkbare sig/retningsavvik ble registrert på innvendige gulver i 1.etasje på befaringen, noe sig/avvik forekommer enkelte steder. Det ble målt ca. 5-10 mm. sig/avvik med gulvlaser gjennom hele rommet i gang, stue/kjøkken på befaringen. I loftstuen er det noe sig/avvik mot veggen i baderommet som har sprekker i silicon-fuger ved overgang gulv/vegger grunnet sig i gulvet (se videre pkt. baderom). Det ble målt ca. 5-20 mm. sig/avvik med gulvlaser gjennom hele rommet i loftstue, soverom på befaringen. Alle gulver ble ikke kontrollert med laser på befaringen.

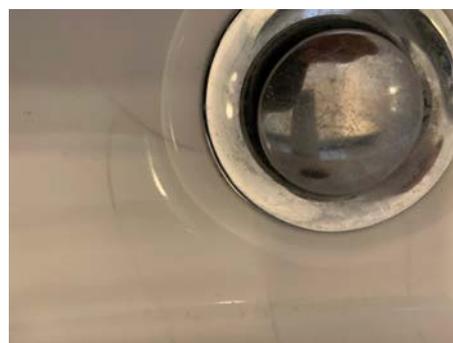
Servanten har noen mindre sprekker. TG 2

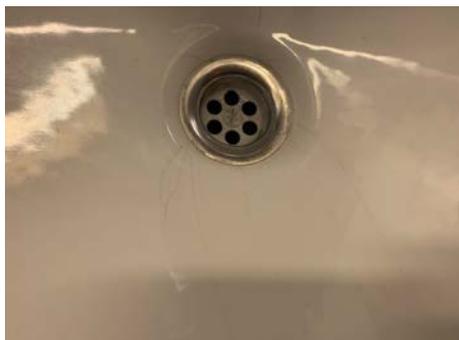
Servanten har noen mindre sprekker og dører under vasken har noe "slappe" hengsler, lukker seg ikke helt. TG 2
