Lundeveien 101

Sørnægleren Jon Røstad presenterer Lundeveien 101 - Lunde Park

Tilstandsrapport

Befaringsdato: 28.08.2024

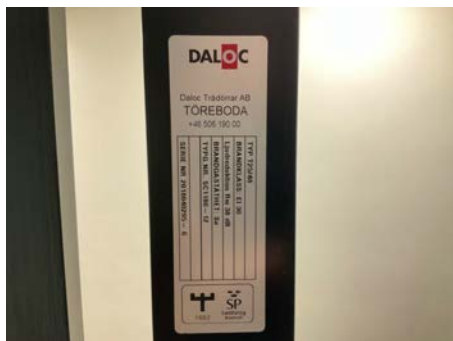
! TG 1 Dører

Inngangsdør av type EI30 brannør. Balkongdør med isolerglass og utvendig beslag på karmen. Funksjon ok. Vanlig vedlikehold som smøring og justering av hengsler må kunne forventes.

Brann og lyddør mot felles gang

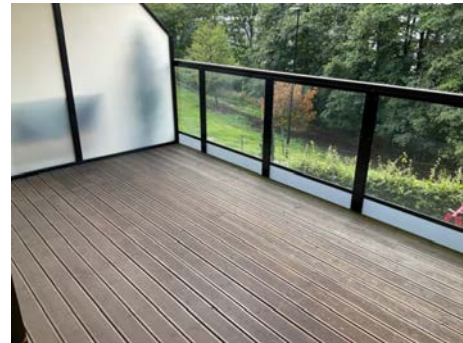
! TG 1 Balkonger, terrasser og rom under balkonger

Balkong med støpt dekke og overliggende terrassebord. Rekkverk av glass og stål. Innfesting og utforming i henhold til krav.

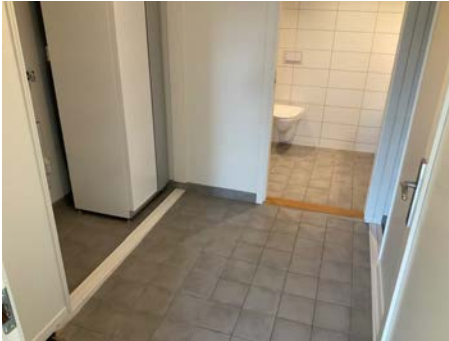
2 ETASJE > VASKEROM

TG 1 Overflater vegger og himling

Malte flater i tak og på vegger. Det vil normalt ikke forekomme fuktpåkjenning på overflater i bruksituasjon.

Fliser på gulvet.
Fallforhold i rommet vil kunne ivareta at lekkasjesikring.
Det er stedvis noe sprang/tanning mellom fliser. Silikonfuge gliper ved dør til badrom og bør refuges.

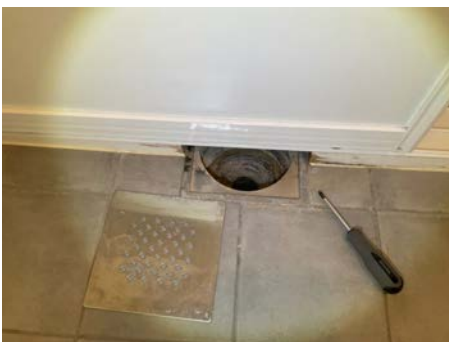
2 ETASJE > VASKEROM

TG 1 Sanitærutstyr og innredning

Hulltaking er ikke utført siden det ikke forekommer fuktpåkjenning i bruksituasjon. Våtrommet er av nyere dato og ellers ingen symptomer på fuktproblematikk.
Arbeider er dokumentert utført av fagfolk

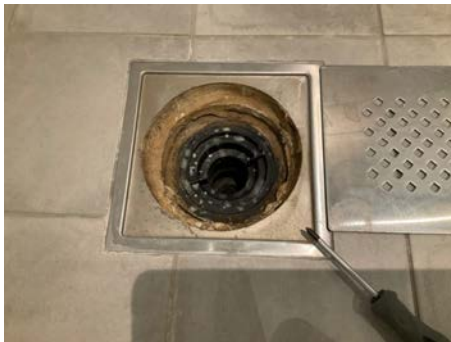
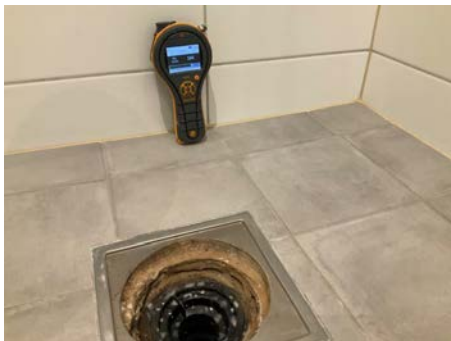
2 ETASJE > BAD

Ingen unormale utslag ved bruk av fuktindikator

Hulltaking er ikke foretatt i hovedsak siden det ikke er tilgang på egent sted som normalt vil kunne innebære risiko for fuktproblematikk grunnet fuktpåkjenning.

Badet har ellers ingen øvrige symptomer på fuktproblematikk og er av nyere dato samt utført fagfolk.

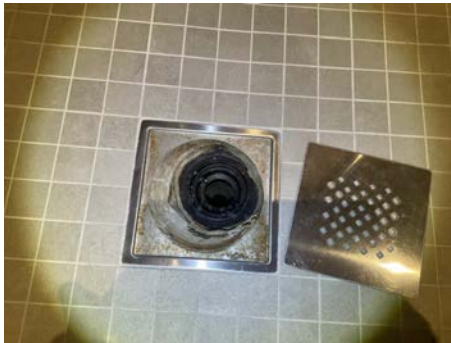
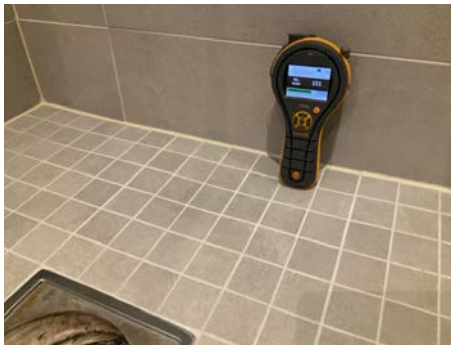
2 ETASJE > BAD 2

Ingen unormale utslag ved bruk av fuktindikator

Hulltaking er ikke foretatt i hovedsak siden det ikke er tilgang på egent sted som normalt vil kunne innebære risiko for fuktproblematikk grunnet fuktpåkjønning.

Badet har ellers ingen øvrige symptomer på fuktproblematikk og er av nyere dato samt utført fagfolk.

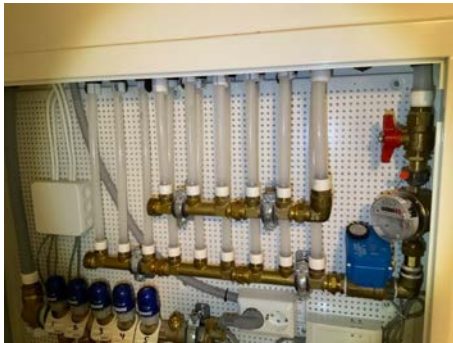
Vannrør av type rør i rør system. Fordelerskap plassert på vaskerom. Ingen tegn til svikt. Stoppekran plassert inne i fordelerskap. Ingen synlig tegn til svikt.

TG 1 Avløpsrør

Ingen synlig tegn til svikt.

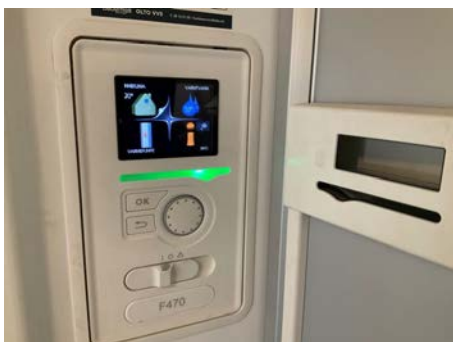
TG 1 Varmtvannstank

Nibe varmtvannssystem som regulerer varmtvann til forbruk og gulvvarme. Ingen synlig tegn til svikt.

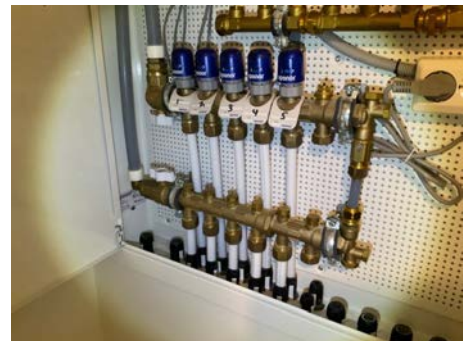
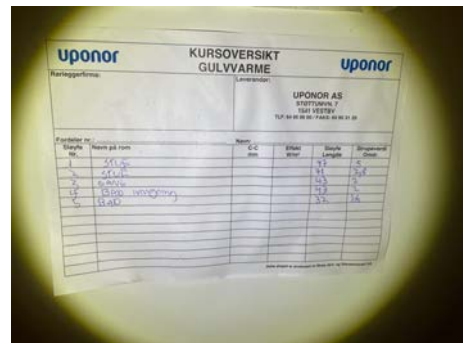
TG 1 Vannbåren varme

Vannbåren gulvvarme med samlestock inne i fordeleskap som er plassert på vaskerom. Ingen synlig tegn til svikt ved befaringen. For nærmere kontroll og eventuell service på denne type installasjon/anlegg må det utføres av fagkyndig på feltet. TG er satt ut fra synlige forhold.

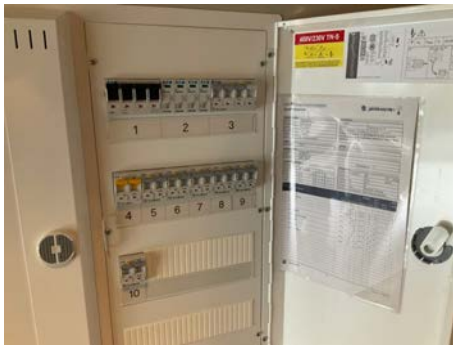
TG 1 Elektrisk anlegg

Dette er en forenklet kontroll begrenset til de spørsmål og undersøkelser som forskrift til avhendingslova (tryggere bolighandel) § 2-18 inneholder. Dette kan ikke sammenlignes med en kontroll utført av offentlig myndighet (Det lokale eltilsyn) eller registrert elektrovirksomhet, og en bygningssakkyndig har verken kompetanse eller lov til å foreta en slik kontroll.
