Vollenetoppen 2A

Lettstelt andelsleilighet med solrik balkong og nydelig utsikt - Sentralt

Tilstandsrapport

ANDELSLEILIGHET

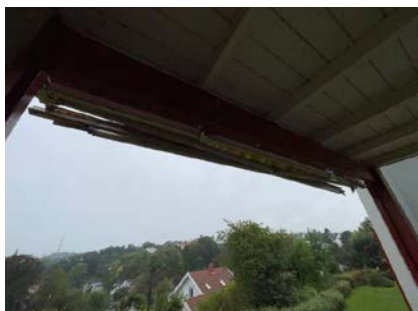
TG 2 Fellesarealer

Bygningens og borettslagets fellesarealer er ikke detaljvurdert. Med fellesarealer menes konstruksjonsdeler, installasjoner og utvendige overflater som borettslaget i fellesskap bærer ansvaret for.

- For å lukke avviket ihht NS 3600.2018 må det utarbeides en Tilstandsanalyserapport/vedlikeholdsplan for fellesdeler i bygget. Da dette er opp til borettslag/sameie å rekvirere er kostnadsestimat ikke satt.

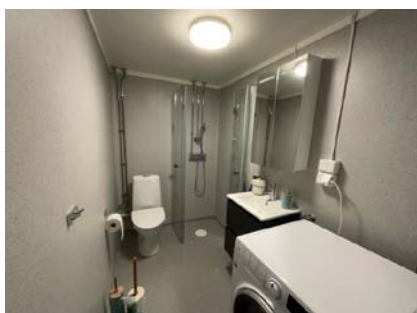
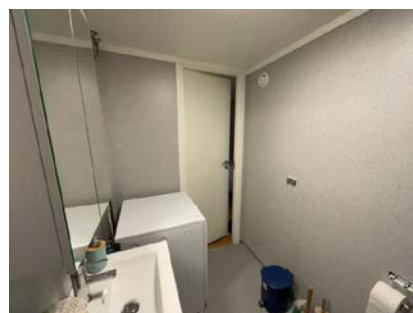
TG 2 Overflater vegger og himling

- Det er avvik:
- Takhøyden er om lag 213 cm og ligger derfor innenfor våt-sone, definert som 220 cm.

Anbefaler varsom bruk for å unngå unødig fuktbelastning mot overflater som ikke er utført med vanntette sjikt.

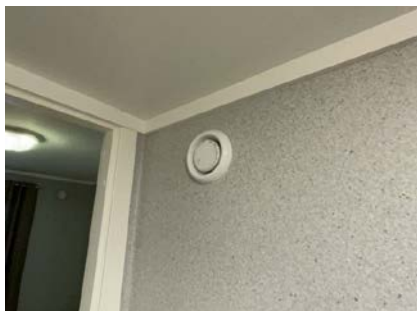
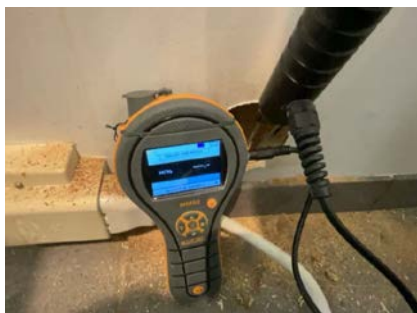
TG 1 Tilliggende konstruksjoner våtrom

Hulltaking med inspeksjon og fuktmåling er foretatt fra tilstøtende kjøkkenside. Det er ikke avdekket skadelige fuktverdier i hulltakingsområdet, ved måling av trefuktnnhold. Her skal bemerkes at hulltakingen ikke er foretatt i forbindelse med våt-sone, ettersom våt-sonene ligger mot tilstøtende naboileilighet og felles gang.

Hulltaking - Fuktmåling - Tørr konstruksjon i hulltakingsområdet.

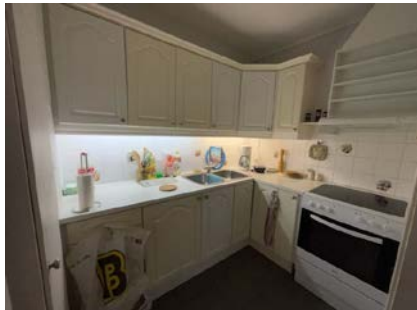
TE 2 Avtrekk

- Det er avvik:
- Det ble registrert noe svak avtrekksfunksjon i ventilatoren.

Anbefaler å kontakte ventilatør for å se på mulighetene for å øke avtrekksfunksjonen fra kjøkkenet ytterligere.
