# Sykehusvegen 21C

Porsgrunn - Skrukkerød

# Pen 2-roms leilighet i 3. etasje med nyere kjøkken, bad, innglasset balkong og overflater. Varmtvann inkludert

# Tilstandsrapport

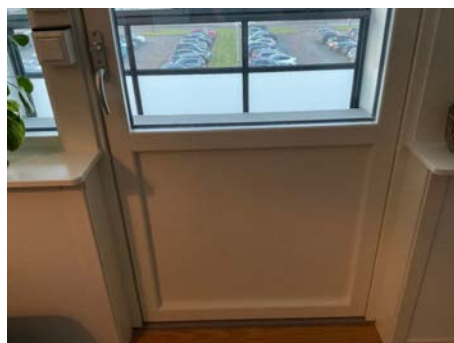
- Karmene i vinduer er slitte og det er sprekker i trevirket.

Vinduet har behov for vedlikehold.

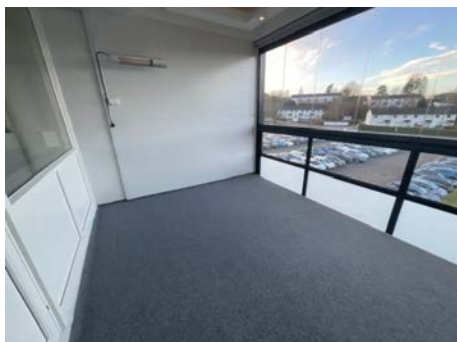
- Det er avvik:

Fungerer med nevnte avvik.

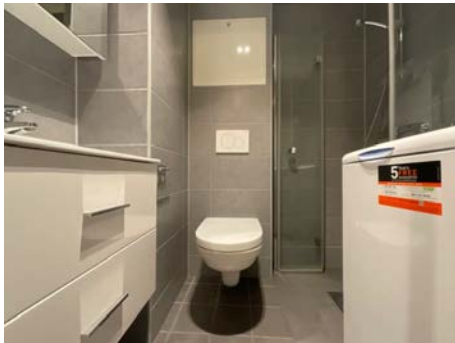
### TG 2 Overflater vegger og himling

Det ble registrert svelling i MDF-panel. MDF er et produkt som ikke er anbefalt på et våtrom da det er ømfintlig for fukt.

Det kan vurderes å overflatebehandle med våtromsmaling.

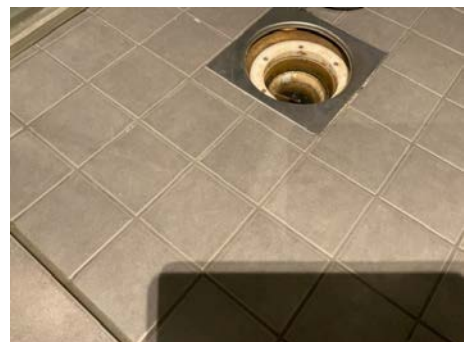
### TG 1 Sluk, membran og tettesjikt

Det er stålsluk og smøremembran med ukjent utførelse.

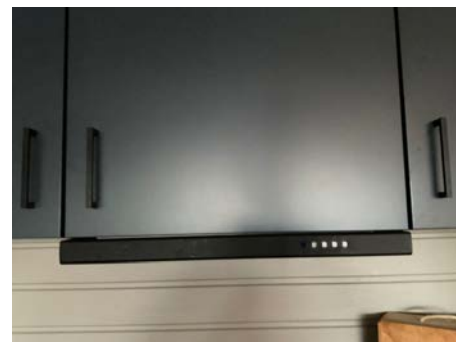
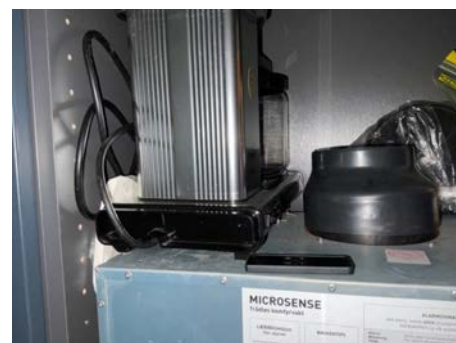
#### Vurdering av avvik:

- Andre tiltak:

Det anbefales å montere ventilatorslange som føres ut i skapside mot mekanisk ventilasjon (ventil).
