# Salverødheia 13

# Enebolig over 2 plan med sommerstue og frittstående garasje. Solrikt, barnevennlig og rolig område.

# Tilstandsrapport

# gnr. 49, bnr. 307

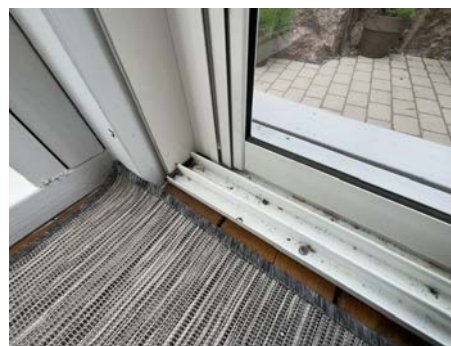
Foto viser dør som bør justeres noe.

## 📍 TG 2 Dører

Malt hovedytterdør og balkongdør i tre. Balkongdør har isolerglass. Hagestue skyvedører av PVC, aluminium eller stål.

Ytterdører ble funksjonstestet for heng i karmen og dørsvill, samt for eventuelle avvik ved montering/eller skader.

- Noe justering er på regnelig, ellers normalt vedlikehold ifm. av smøring av bevegelige deler.

**Kostnadsestimat: Ingen umiddelbar kostnad**

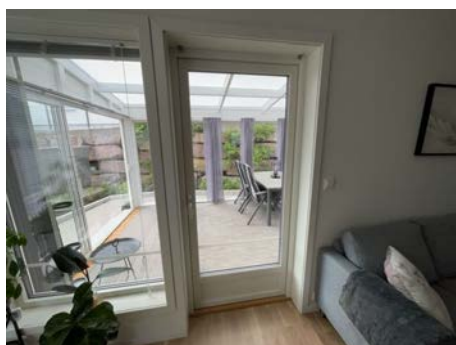
## 📍 TG 1 Balkonger, terrasser og rom under balkonger

Plattinger av belegningsstein rundt store deler av boligen. Hagestue har gulv av terrassebord.

Plattinger av belegningsstein er fint arrondert med riktig fall bort fra boligen. Terrassebord i hagestuen fremstår med fin overflate og i god stand.

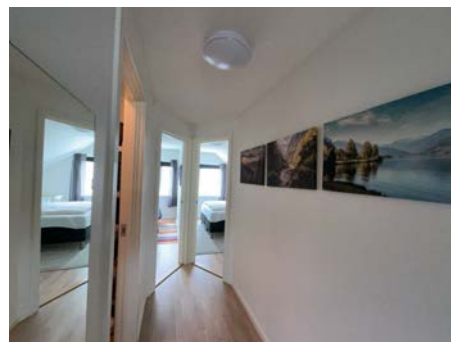
### ! TG 1 Etasjeskille/gulv mot grunn

Bjelkelag mellom etasjer av tre.

Ved kontroll av nivåforskjell på gulv ble det kun registrert normale avvik alder tatt i betraktning basert på standardens krav. Kontrollen er kun stikkmessig utført.

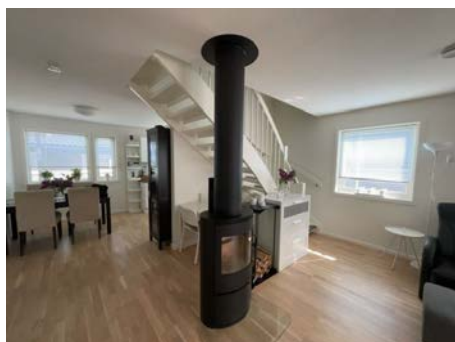
Vedovn var ikke i bruk på befaringsdagen, men fremstod tilsynelatende i OK stand. Overflater på pipe, OK.

For teknisk tilstandsanalyse av pipe og ildsted, henvises det til lokalt brann- og feiervesen.

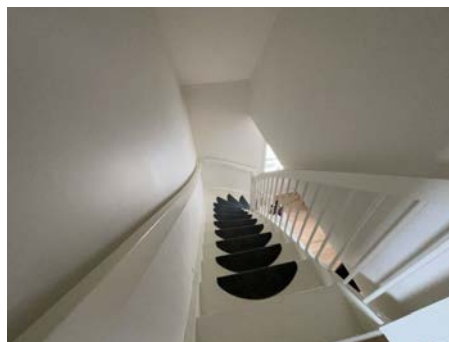
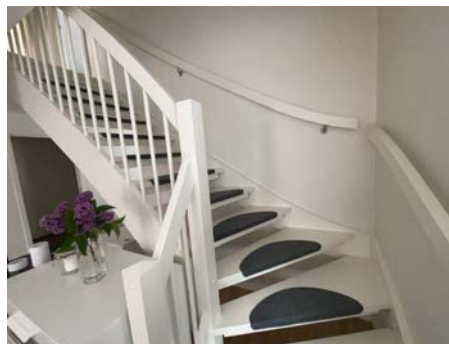
## TG 1 Innvendige dører

Glatte lettdører som innvendige dører. En av dørene er skyvedør.

Dørene ble kontrollert for heng i karmen og dørsvill. Funksjon, enkelte dører kan med fordel justeres noe, ellers OK.

Dørene fremstod med normal slitasje på overflater og ellers i normal god stand. Helhetsvurdering TG1.

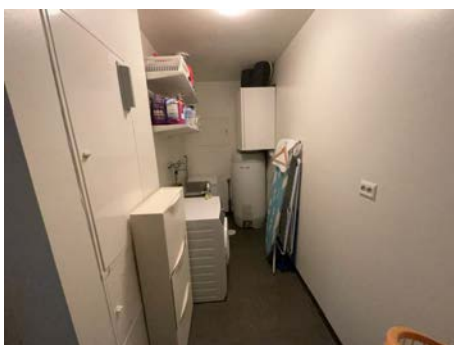
### 1. ETASJE > VASKEROM/TEKNISK BOD

#### TG 1 Overflater vegger og himling

Veggoverflater på vaskerom blir normalt lite utsatt for direkte vannsprut, men rommet kan tidvis ha høy relativ luftfuktighet. Dette gjør at vegg og takoverflater må være fukt beskyttet. Selger opplyser at det er benyttet våtromsmaling i rommet.

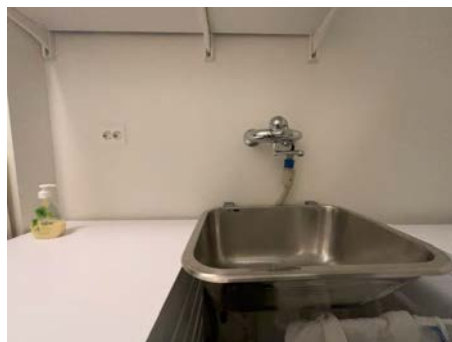
### 1. ETASJE > VASKEROM/TEKNISK BOD

Lekkasjesikkerhet:

Gulvet har tilstrekkelig fall fra tett oppkant ved dørterskel mot sluk. Ved en eventuell lekkasje vil vann kunne renne til sluk før det kan gjøre skade på tiliggende bygningsdeler.

Høydeforskjell ble målt til over 25 mm. (34 mm) mellom topp slukrist og dør. I tillegg har gulvet gode oppkanter langs vegger og ved dør.

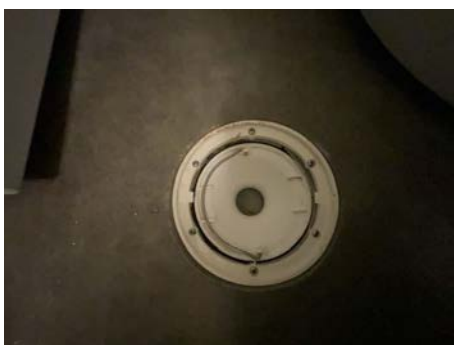
## 1. ETASJE > VASKEROM/TEKNISK BOD

### TG 1 Sanitærutstyr og innredning

Vaskerommet har utslagsvask og opplegg for vaskemaskin.

VVS-utstyr og innredning fremstod i god stand med normal slitasje.

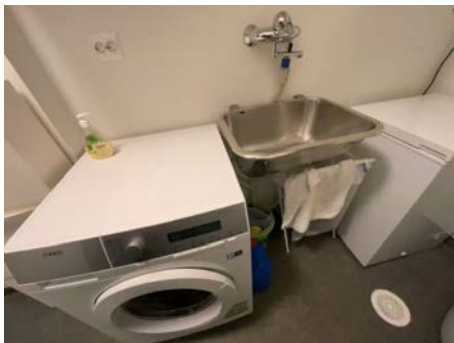
## 1. ETASJE > VASKEROM/TEKNISK BOD

### TG 1 Ventilasjon

Aggregat til ventilasjonsanlegg plassert på vaskerom. Avtrekksventil i himling og tilluft ved dør.

Avtrekk fungerte fint på befaringdagen.

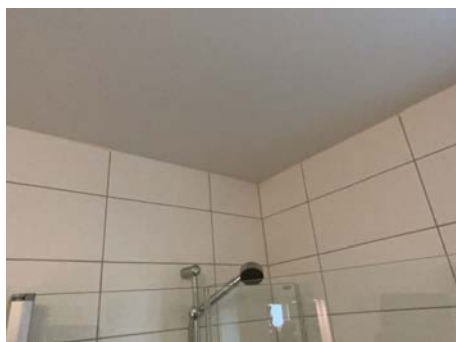
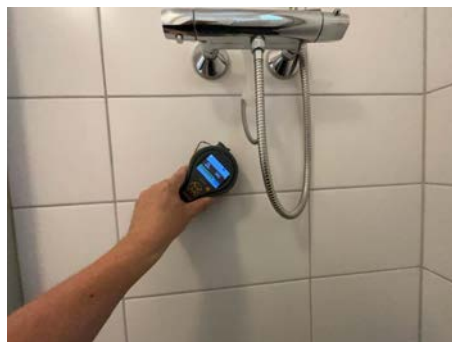
## 1. ETASJE > BAD

Gulvet har tilfredsstillende fall mot sluk, i tillegg til oppkant ved dør. Ved en eventuell lekkasje vil vann kunne renne til sluk før det kan gjøre skade på tilliggende bygningsdeler. OK ihht. byggeårets gjeldende krav.

Målt fall mellom dør og sluk var 44 mm.

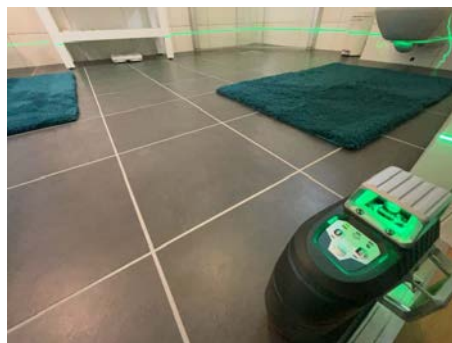
## 1. ETASJE > BAD

Ukjente membran løsninger bak lister ved dør, men fallforhold på selve gulvet er godt innenfor krav.

Det gjøres oppmerksom på at sluk jevnlig må rengjøres renses for å unngå oversvømmelser og for å ivareta tiltenkt effekt/funksjon, da dette er en vesentlig del av lekkasjesikringen.

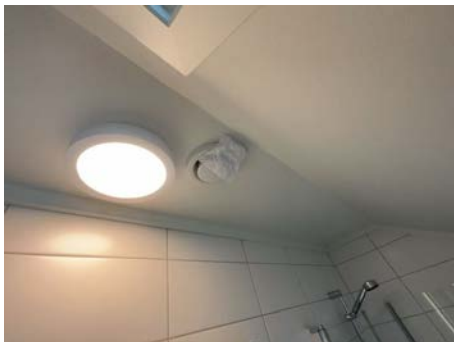
Foto viser funksjonstest.

Avtrekk fungerte fint på befaringdagen. Se foto av test.

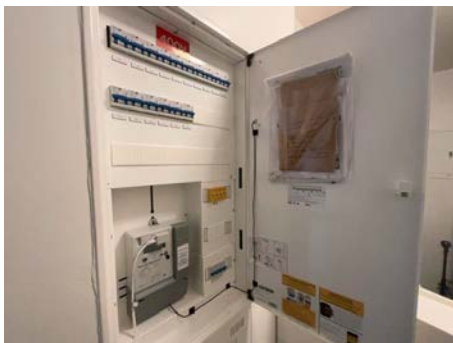
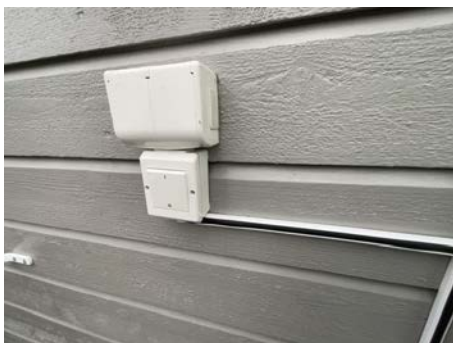
## TG 1 Elektrisk anlegg

12. Foreta en helhetsvurdering av det elektriske anlegget, dets alder, allmenne tilstand og fare for liv og helse. Bør det elektriske anlegget ha en utvidet el-kontroll?

**Nei**

Se kommentar til et av spørsmålene.

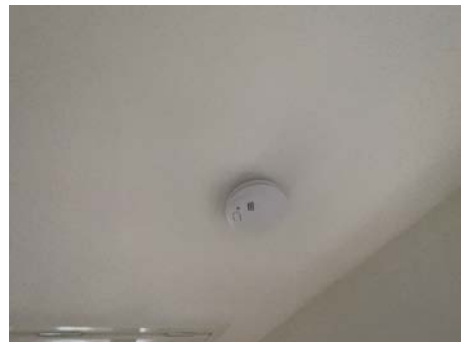
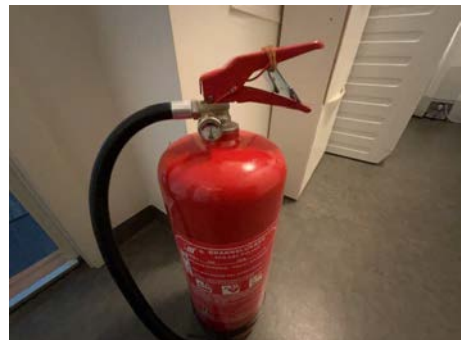
## TG 0 Branntekniske forhold

1. Er det mangler for brannslukningsutstyr i boligen iht. forskriftskrav på søknadstidspunktet, men minst Byggeforskrift 1985?  
**Nei**
2. Er det skader på brannslukkingsutstyr eller er apparatet eldre enn 10 år?  
**Nei**
3. Er det mangler på røykvarsler i boligen iht. forskriftskrav på søknadstidspunktet, men minst Byggeforskrift 1985?  
**Nei**
4. Er det skader på røykvarslere?  
**Nei**

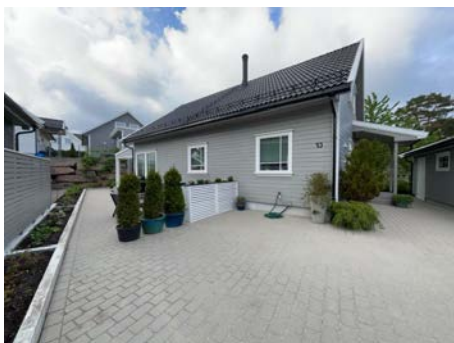
## Byggegrunn

Ukjent eksakt byggegrunn, mulig av spengsteinsfylling/drenerende masser. Undertegnede har ikke foretatt ytterligere kontroll av grunn og fundamenter, da dette krever oppgraving og langvarige målinger.

TG settes ikke for byggegrunn, kun til informasjon.

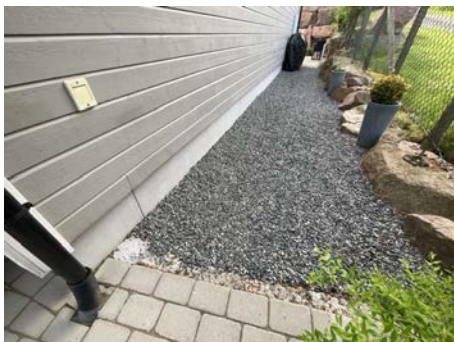
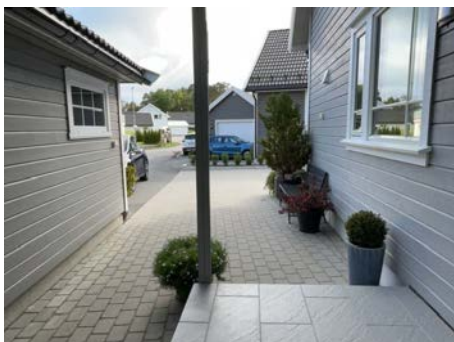
## TG 1 Drenering

Boligen har ikke kjeller. Nedløp fra takrenner føres til dreneringer under bakken. Videre ukjent.

Fast dekke rundt boligen har fall bort fra bygningen, ellers drenerende masser rundt øvrige deler av boligen.

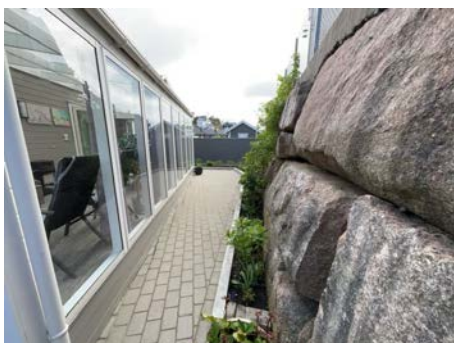
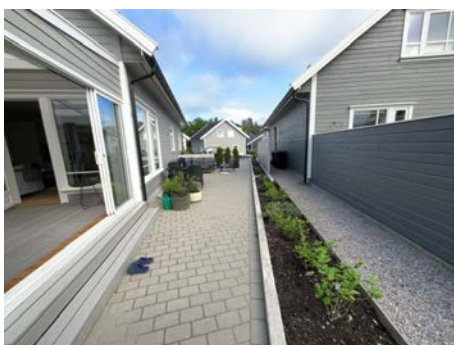
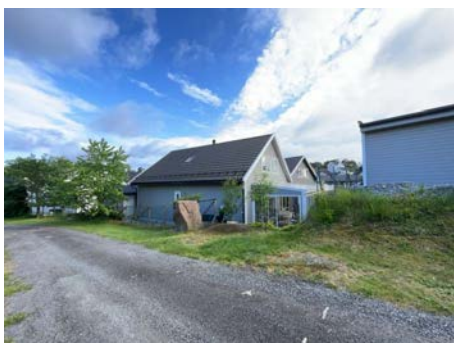
## TG 0 Terrengforhold

Eiendommen er plassert naturlig i terrenget, med omliggende bergknauser eller støttemurer, ellers flatt utsprengt terreng. Område er ikke utsatt for flom eller jord- /snøskred.
