# Fidjeåsen 18

# Flott 3-roms leilighet med lekkert totalrenovert flislagt bad-Stor inneglasset balkong- Heis- P-plass i kjeller- Sjøutsikt

ADRESSE  
**Fidjeåsen 18, 4639  
KRISTIANSAND S**

# Tilstandsrapport

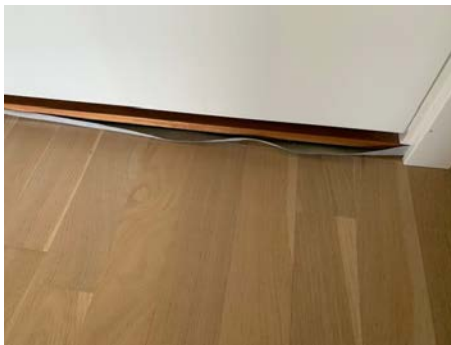
## 📍 TG 1 Innvendige dører

Innvendige dører i fra byggeår har normal slitasje.

Feielist var ikke montert utvendig på dørterskelen til baderommet på befaringen.

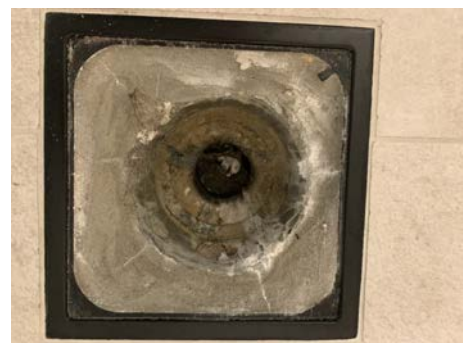
#### 📍 TG 1 Sluk, membran og tettesjikt

Sluk i fra byggeår med stålrisk i gulvet i dusjen og trolig sluk i gulvet under innebygget varmtvannsbereder. Lim/fug i sluken skjuler evt. mansjett, klemring. Det ble ikke målt unormale fuktverdier med fuktindikator på overflater i baderommet på befaringen.

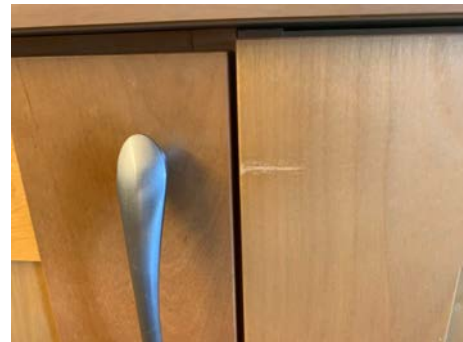
### 📍 TG 1 Ventilasjon

Baderommet har ventil i himling og luftespalte under dørbildet for tilluft til rommet.

Litt merke på dørrfront under vasken.

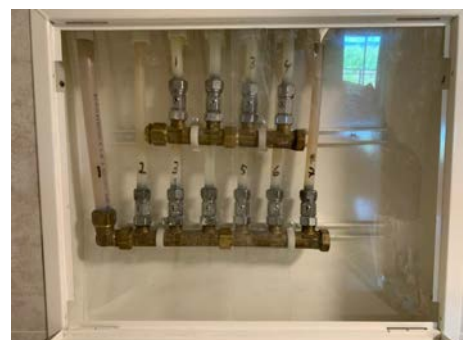
### 📍 TG 1 Vannledninger

Rørskap i fra byggeår med plast-vannrør i rør-i-rør system er montert i baderommet. Registrerte ingen lekkasjer på befaringen.
