Østre Moåsen 39

Enebolig i kjede med fantastisk utsikt og gode solforhold. God takhøyde i stue, garasje i rekke, hage.

Østre Moåsen 39, 4870 FEVIK

Befaringsdato: 21.10.2024

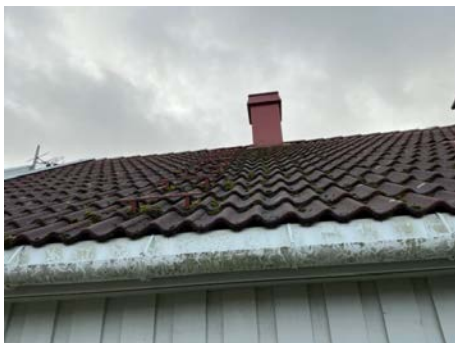
TO 2 Nedløp og beslag

Pipe/luftelyre beslått. Generelt anbefales det tilsyn av loft for kontroll av taggjennomføringer/beslagsløsninger mm, spesielt høst/vinter ved kraftig nedbør/snø. Med dagens ekstremvær som tidvis oppstår så er disse punktene spesielt utsatt for mindre lekkasjer/fukt.

- Overvåk tilstanden jevnlig. For å få tilstandsgrad 0 eller 1 må beslag/renner/nedløp skiftes ut, men tidspunktet for når dette er nødvendig er vanskelig å si noe om.

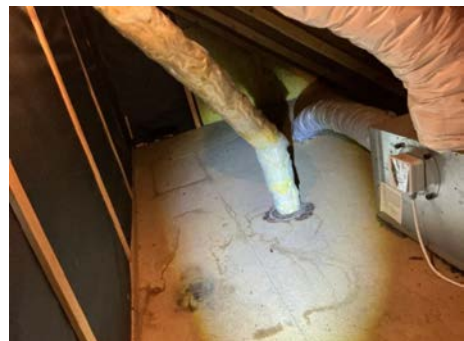
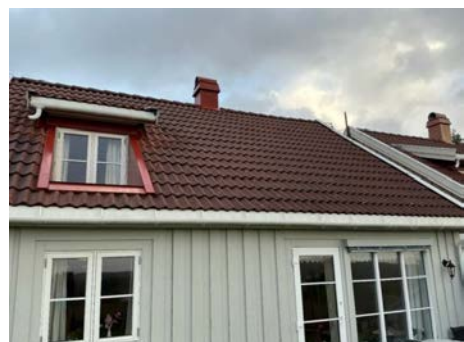
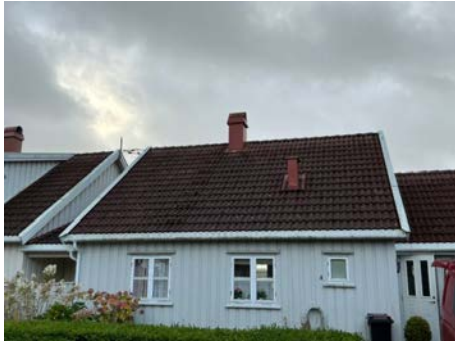
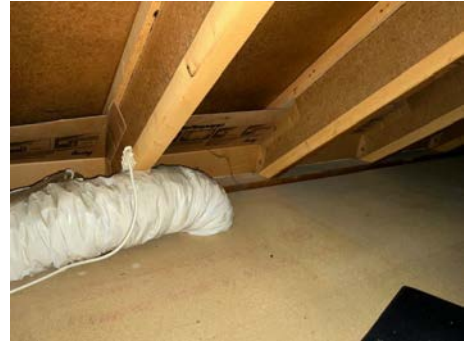
Tilstandsrapport

- Det er avvik:
- Ikke observert åpenbare avvik som større råtepunkter, men ikke alt kontrollert pga tilgang fra nabo bla. Det er stedvis malingflass, noe vedlikehold påregnes. utfra alder på kledning så må det forventes at behov for utskiftninger kan forekomme.

TG 2 Veggkonstruksjon

Trekonstruksjon med trekledning.

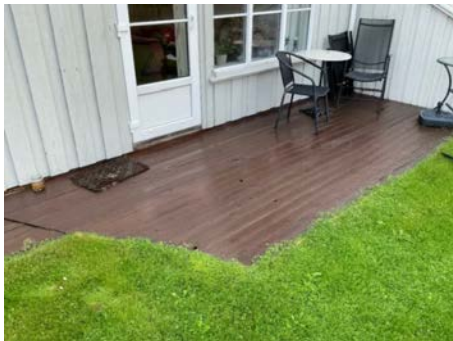
TG 2 Overflater

Det ble stikkmessig målt nivåforskjell, ingen vesentlige/unnormale avvik avdekket. Noe nivåforskjeller må forventes ut fra alder og byggeskikk. Noe ujevnheter i betongdekke må også forventes.

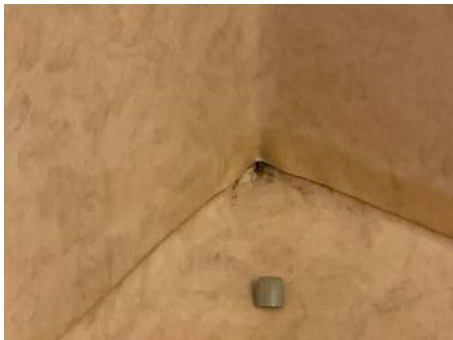
1 ETASJE > BAD/VASKEROM

TG 2 Overflater Gulv

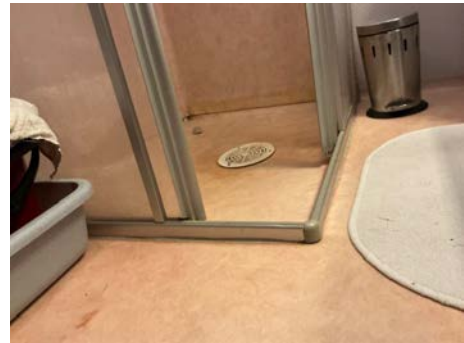
TG 2 Sluk, membran og tettesjikt

Hulltaking utført i tilstøtende rom, ikke tegn til avvik. Utført fra vindfang mot dusj.

Hulltaking er ingen garanti for at det ikke er fukt eller svikt i konstruksjoner, men en indikasjon på at det fremstår normalt i området der hulltaking er utført.

Hulltaking vil si at man tar hull nederst i veggen fra naborommet til våtrom. Tanken med undersøkelsen er at dersom det er noe feil med membran/fuktsikringsløsning på badrom, så vil fukt plante seg i vegg mellom bad og annet rom, og man vil da muligens kunne se dette i bjelkelag mellom rommene.

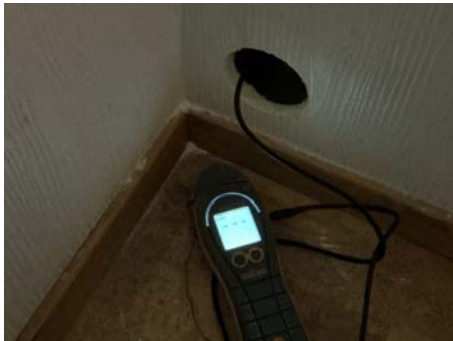
KJØKKEN

Det kan med fordel monteres lekkasjesensor med stengeventil i skap under vask samt under oppvaskmaskin. Lekkasjesensor er et krav som har kommet på nyere kjøkken. Denne boligen er bygget før kravet ble innført. I alle boliger som er bygget eller rehabilitert etter 2010 skal det være installert slik sensor/vannstopper.
