Steinsoppfaret 72

Nidelvåsen

Selveierleilighet over to plan på populære Nidelvåsen - 2 soverom - Solrikt - Nærhet til "alt"!

Tilstandsrapport

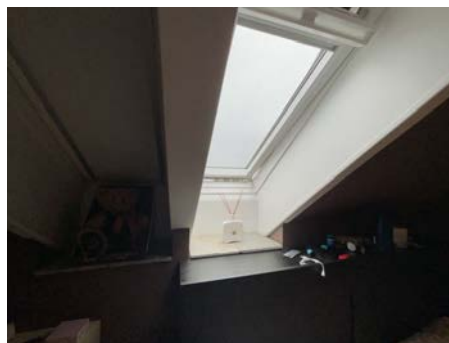
TG 2 Takkonstruksjon/Loft

Vurdering av avvik:

- Det må gjennomføres ytterligere undersøkelser.
- Innhent dokumentasjon, om mulig.

Anleggelse av takluke med videre tetting av diffusjonssperre/undersøkelse vil være tiltak.

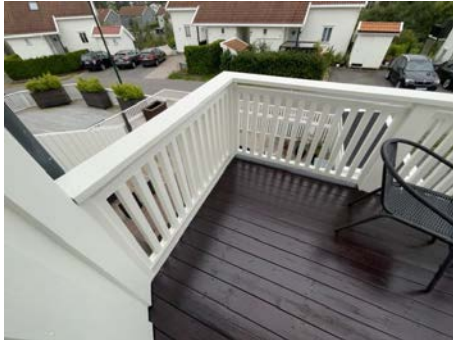
Balkong oppført i treverk.

Ved visuell undersøkelse ble ikke registrert skader utover påregnelig slitasje.

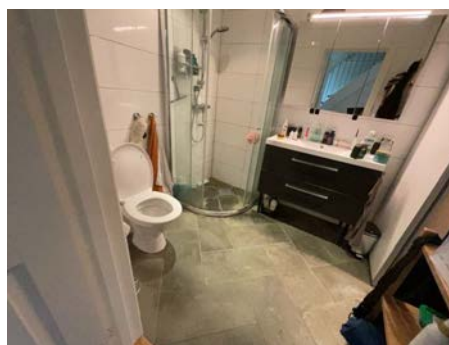
2. ETASJE > BAD/VASKEROM

TG 2 Overflater Gulv

Vurdering av avvik:

- Det er påvist at høydeforskjell fra topp slukrist til gulv/synlig topp membran ved dørterskel er mindre enn 25 mm.
- Det er påvist at noen fliser har bom (hulrom under).
- Det er påvist avvik i fallforhold til sluk i forhold til krav i forskrift på byggetidspunktet.

Hulrom under noe flis ved terskel dør, vurderes ikke som et større avvik. Fallforhold mot sluk ble registrert men ikke 1:50 80 cm fra sluk.

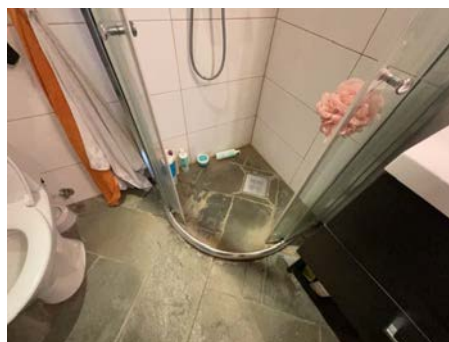
TG 1 Sluk, membran og tettesjikt

Plastsluk, synlig slukmembran klemt til klemring.
Ukjent videre underliggende konstruksjoner da dokumentasjon på utførelse ikke er fremlagt.

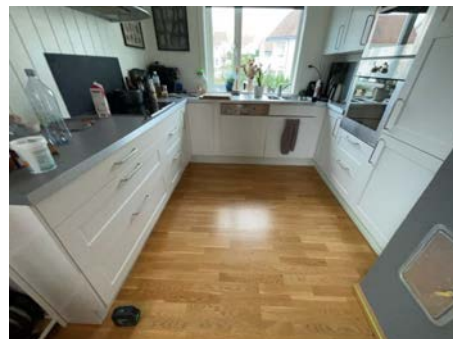
TG 1 Avtrekk

Kjøkkenventilator, fungerende på befaringsdagen ved enkel funksjonstest.

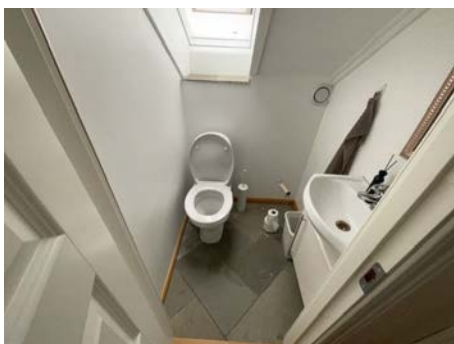
📍 TG 1 Vannledninger

Vannrør av plast rør i rør besiktiget i vannskap.
Rør- og avløpsanlegget fungerte ved en enkel test av dette på stedet.
Videre kontroll av anlegget krever avansert teknologi og må eventuelt rekvireres spesielt. Tilstandsgraden er derfor ikke vurdert på det skjulte anlegget.

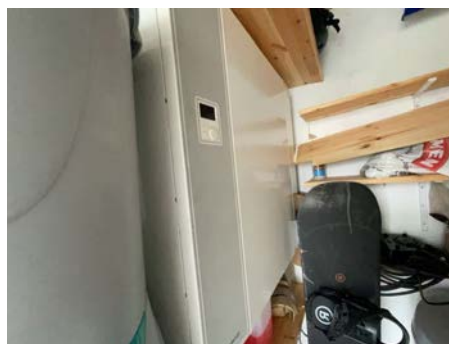
📍 TG 1 Ventilasjon

Balansert ventilasjon, ifølge eier utført service.
Fremkommer ikke opplysninger om problematikk på befaringsdagen.

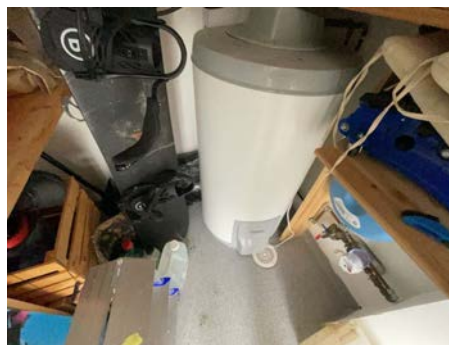
📍 TG 1 Varmtvannstank

Ca. 200 liters varmtvannstank.

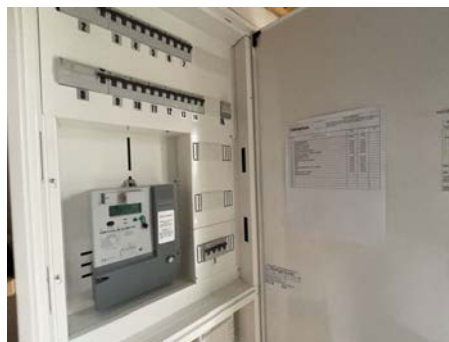
📍 TG 2 Elektrisk anlegg

Det er ikke fremlagt dokumentasjon på anlegget. Undertegnede har ikke elektrofaglig kompetanse og tilstandsvurdering beror på dokumentasjon og visuell undersøkelse av tilfeldig komponenter i boligen.

Anbefaler gjennomgang på det elektriske anlegget med en utvidet el-kontroll før bruk.

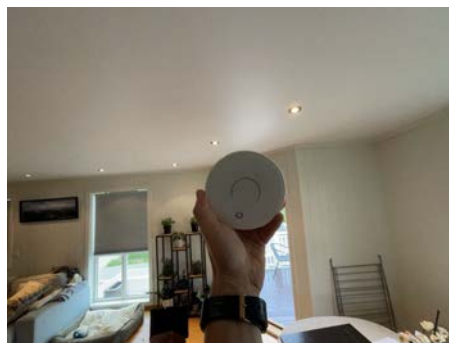
Branntekniske forhold

Brannslukningsapparat og røykvarslere observert.

1. Er det mangler for brannslukningsutstyr i boligen iht. forskriftskrav på søknadstidspunktet, men minst Byggeforskrift 1985?
Nei
2. Er det skader på brannslukningsutstyr eller er apparatet eldre enn 10 år?
Nei
3. Er det mangler på røykvarsler i boligen iht. forskriftskrav på søknadstidspunktet, men minst Byggeforskrift 1985?
Nei
4. Er det skader på røykvarslere?
Nei
