# Storgaten 26

Farsund sentrum

# Stor leilighet med loft i sentrum – Bruksendring av loft foreligger – Mulighet for kjøp av hele bygget.

Leilighet i 2. etasje og loft. Loftet er søkt bruksendret fra loft til oppholdsrom.  
Badet står for renovering.  
Taktekke, taket er tekket om er påforet og isolert i påforing.  
Noen vinduer med råteskade.  
Råteskade i to sperr, en ved brannvegg og en over tak, usikker om dette er fellesdel at eventuelle kostnader for reparasjon deles på begge seksjonene.  
Det er montert 5 takvinduer i takflaten, 3 mot gaten og to på baksiden.  
Lyd og brannskille mellom etasjene er ikke vurdert da det ikke foreligger noen eller tilstrekkelige konstruksjonsmessige opplysninger.

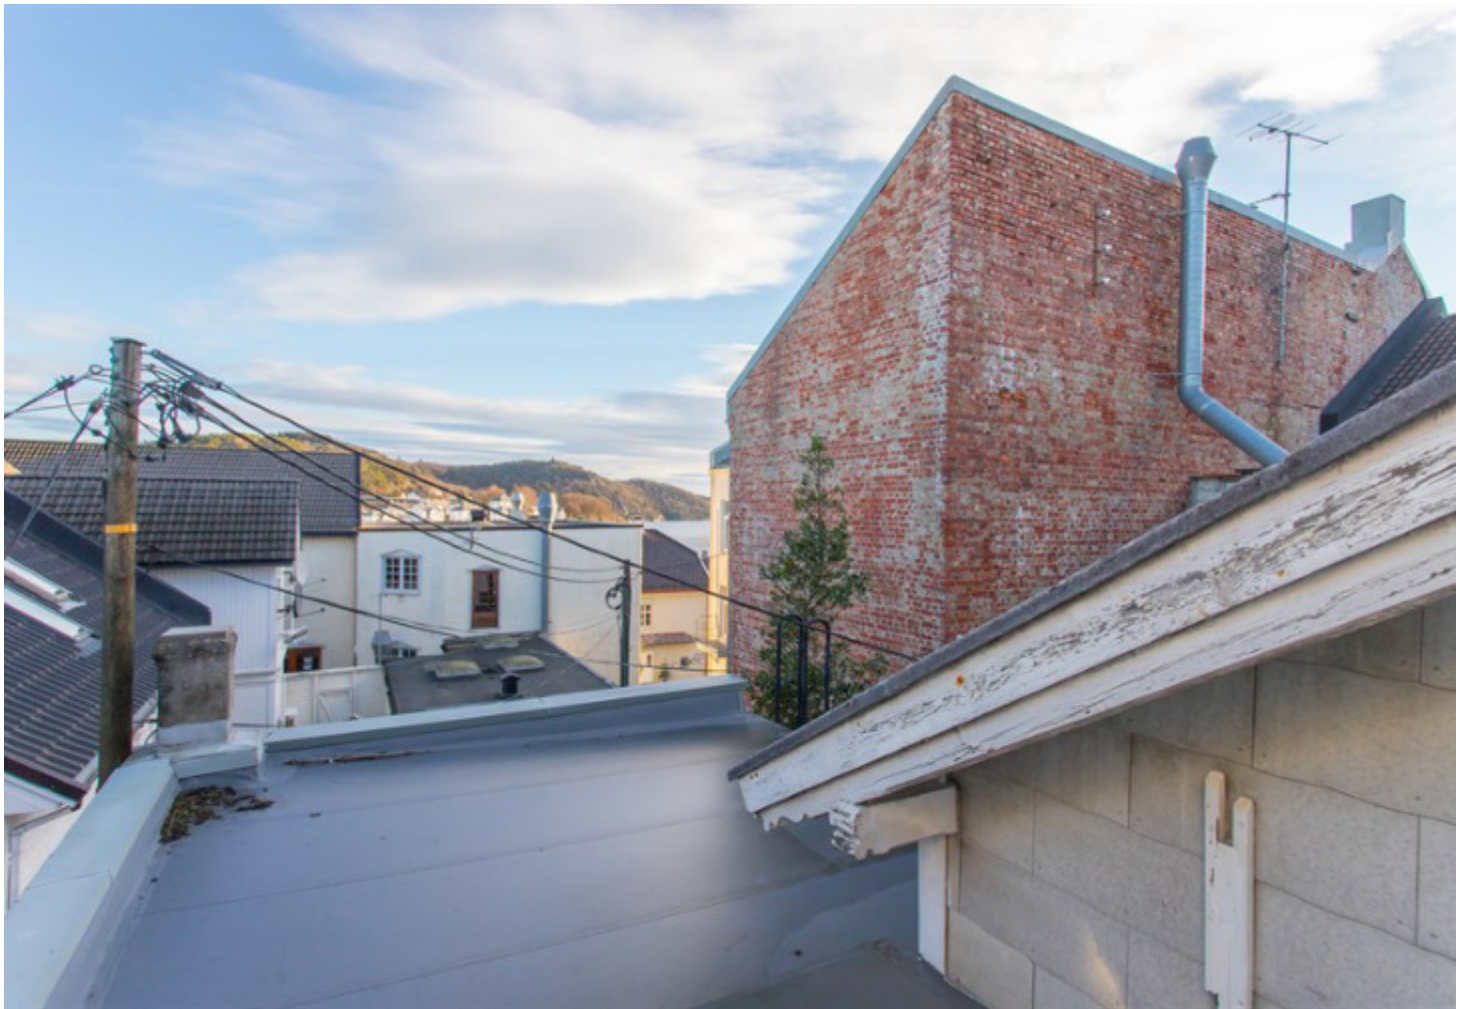
Takterrasse med adskomt fra loft. Terrassen er ikke tilstrekkelig sikret for bruk som terrasse.

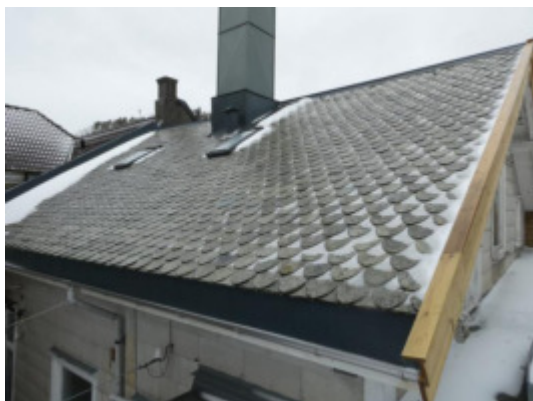
Taktekkingen er av skifertakstein. Taket er besiktiget fra takfot. Taket er omtekket og påforet og isolert.

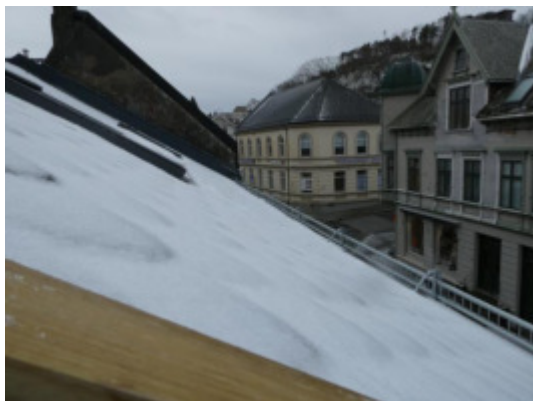
Takrenner av aluminium.

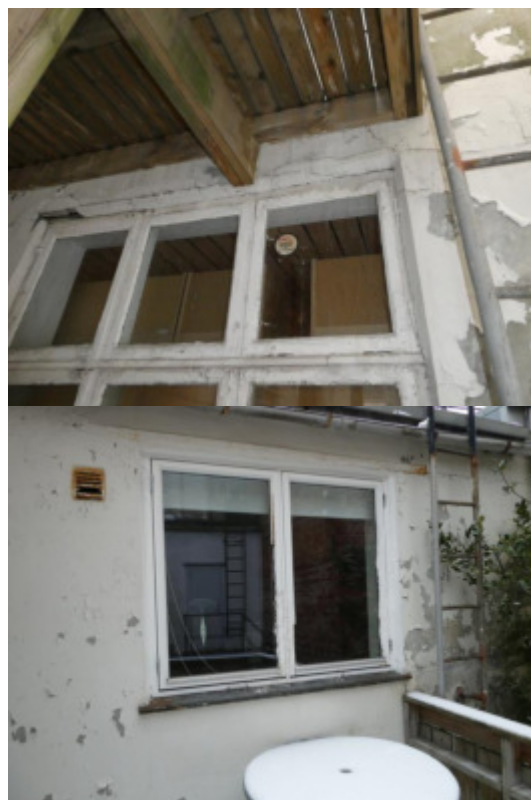
Veggene har konstruksjon av plank og tilbygg av mur.

Fasade har liggende bordkledning og kledning av eternit, mur med utvendig puss.

- Det er ingen eller liten lufting i nedre kant av kledning mot grunnmur.

Sprekkskader og avflassing på mur.

Sprekkskader i murvegger må fugefylles og mur vedlikeholdes.

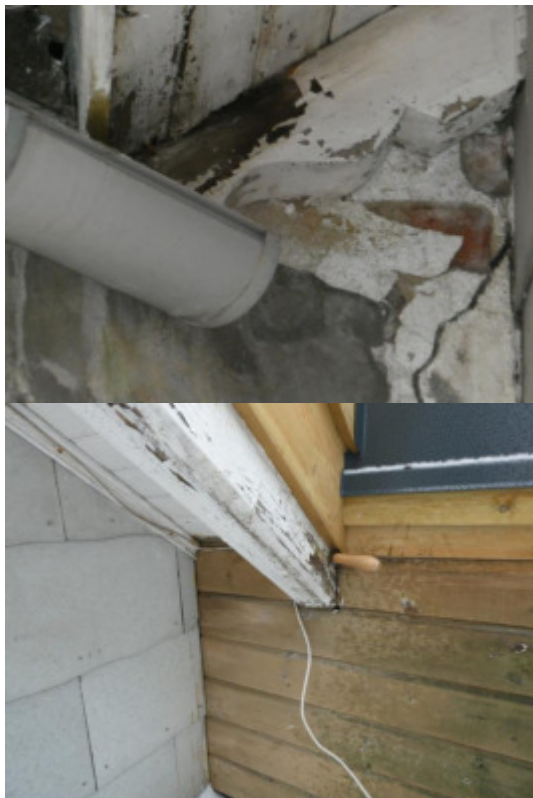
Takkonstruksjonen har sperre konstruksjon og åser av tynne bord. Taket er omtekket, påforet og isolert.

- Det er registrert symptom på aktivitet fra skadedyr
- Det er begrenset/dårlig ventilering av takkonstruksjonen.

Råteskade i sperr mot brannmur ved gesims.

Også råteskade i sperr bak vindski over takterrassen mot Storgaten-

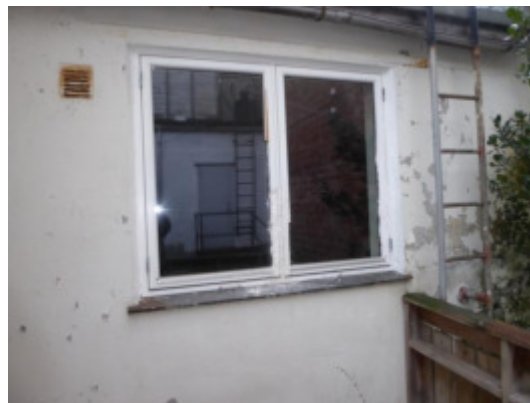
Bygningen har malte trevinduer med 2-lags glass.

- Det er påvist andre avvik:

Vindu på soverom, tilbygg har skader.

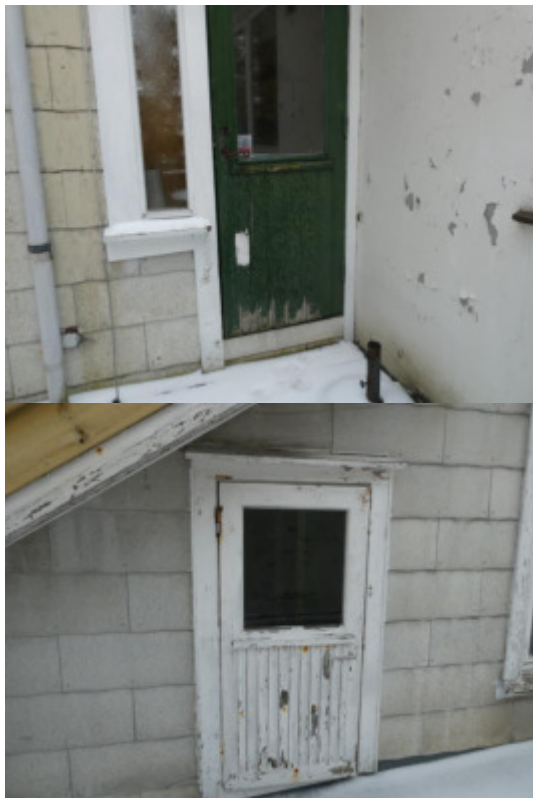
Bygningen har teak hovedytterdør, malt balkongdør i tre og enkel kjellerdør i tre ut på tak.

- Det er påvist dører som er vanskelig å åpne eller lukke.
- Dør ut til taket er vanskelig å lukke. Balkongdør har skade i blad.

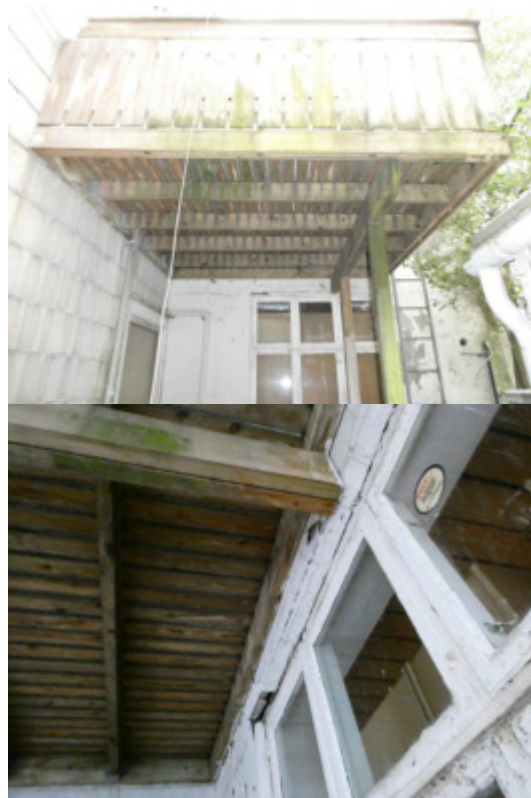
Veranda i trekonstruksjon

- Rekkverket er for lavt i forhold til dagens krav til rekkverkshøyder.
- Det er ikke montert beslag mellom yttervegg og balkong/terrasse.

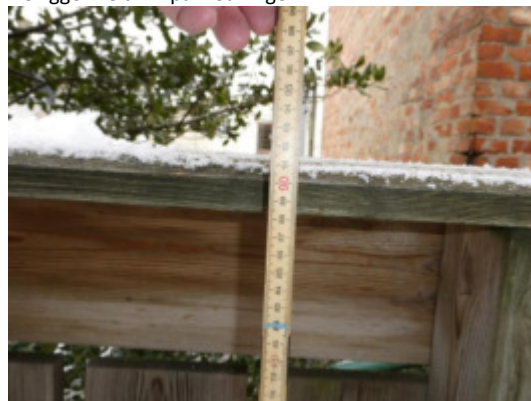
Dragerne ligger helt inn på kledningen

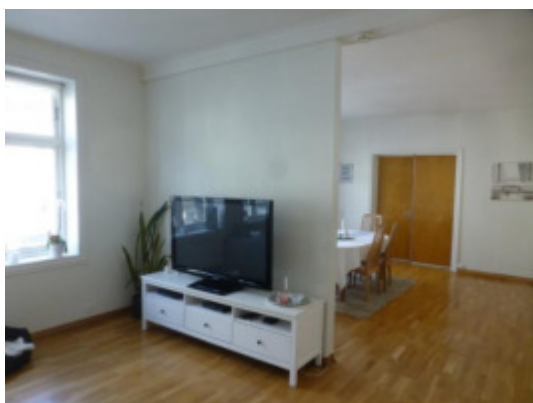
Etasjeskiller av trebjelkelag.

- Målt høydeforskjell på over 15 mm gjennom hele rommet. Tilstandsgrad 2 gis med bakgrunn i standardens krav til godkjente måleavvik.

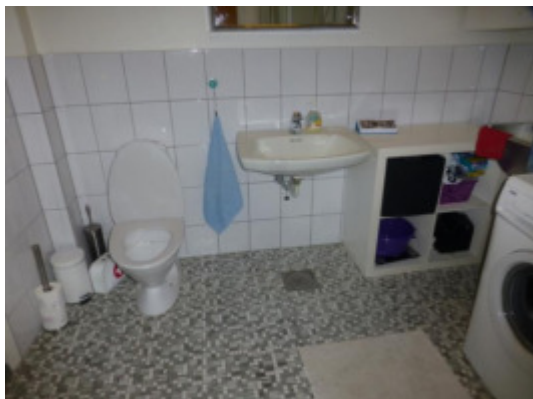
Gulvet er flislagt. Rommet har panelovn som varmekilde. Fall mot sluk er målt til 0.

- Det er påvist at høydeforskjell fra topp slukrist til gulv/synlig topp membran ved dørterskel er mindre enn 25 mm.

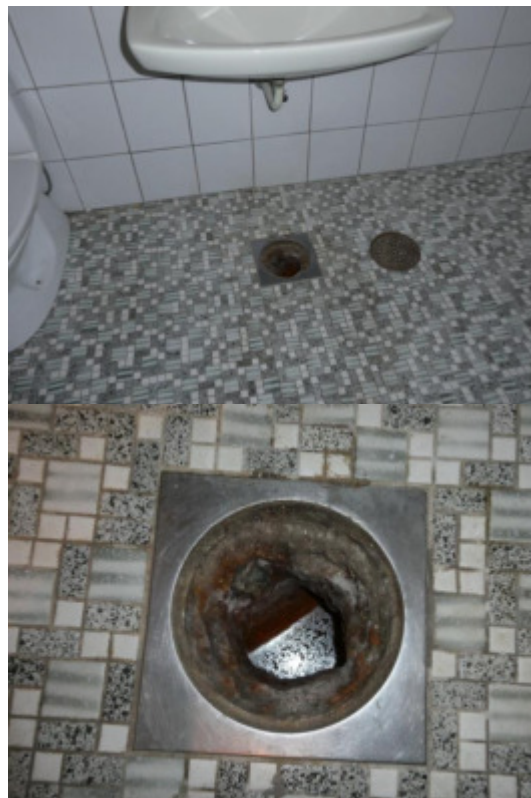
Det er eldre soilsluk uten klemring for belegg. Ingen membran.

- Det er ikke membran/tettesjikt på våtrommet.
- Membran i kombinasjon med gammelt sluk uten klemring. Membran er smurt ned på sluk.

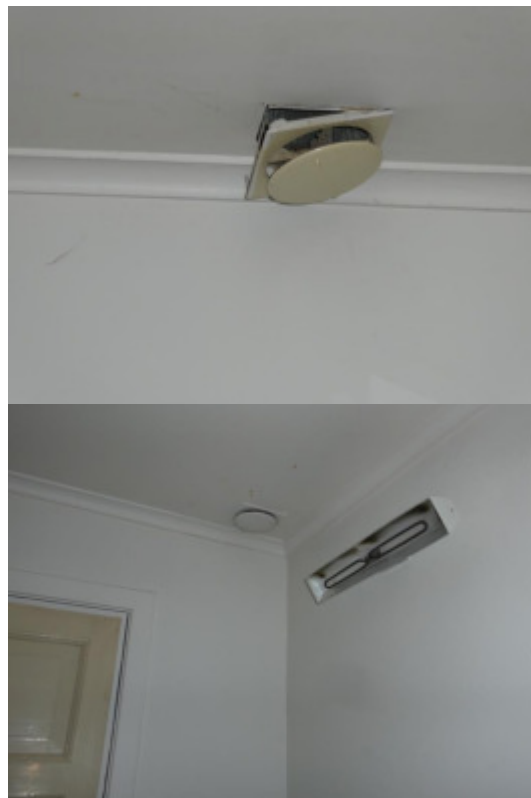
Det er naturlig ventilering.

- Rommet har kun naturlig ventilasjon.

- Elektrisk avtrekksvifte bør monteres for å lukke avviket.

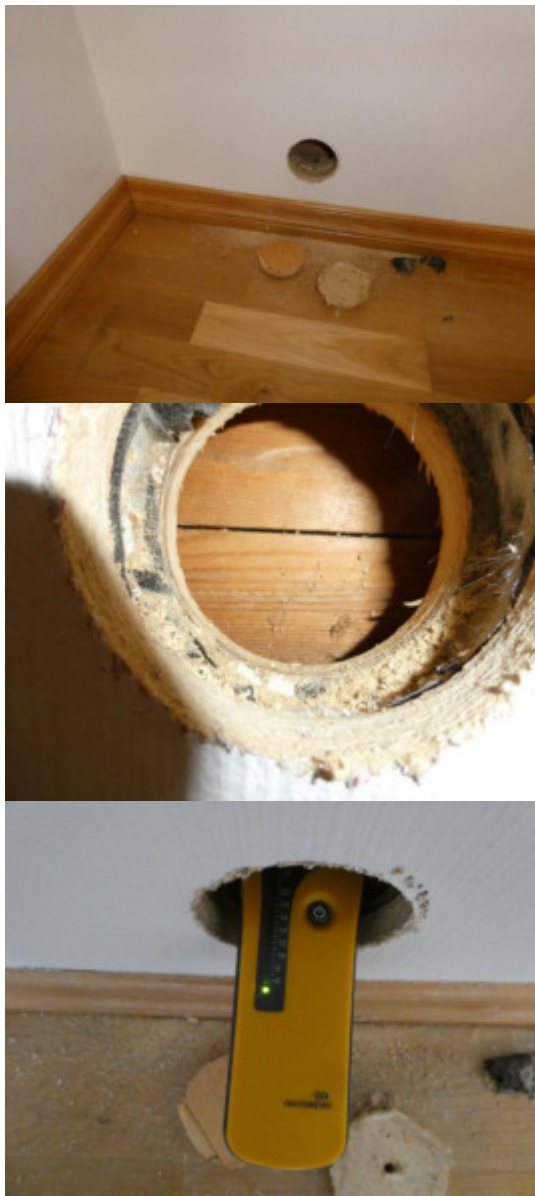
Hulltaking er foretatt uten å påvise unormale forhold. Hulltaking er foretatt fra stue/soverom mot våtsone.

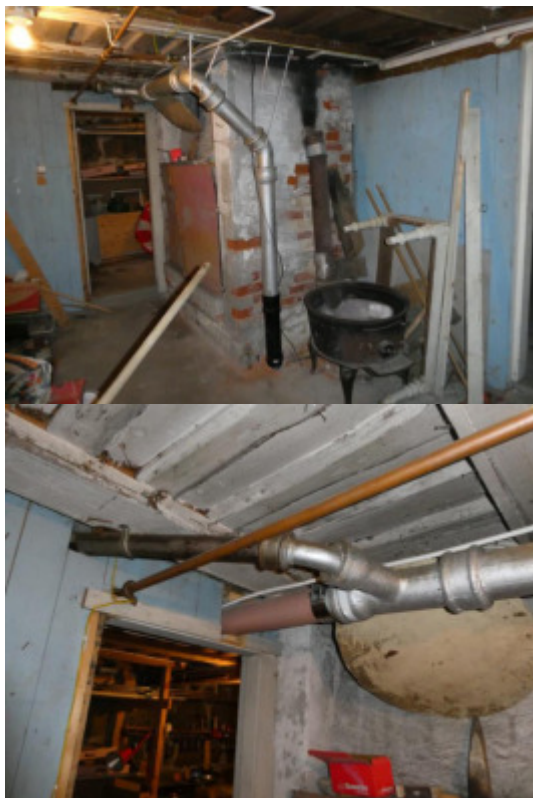
Det er avløpsrør av støpejern og plast.

- Mer enn halvparten av forventet brukstid er passert på innvendige avløpsledninger.
- Det er påvist at avløpsrør av jern har rustskader.

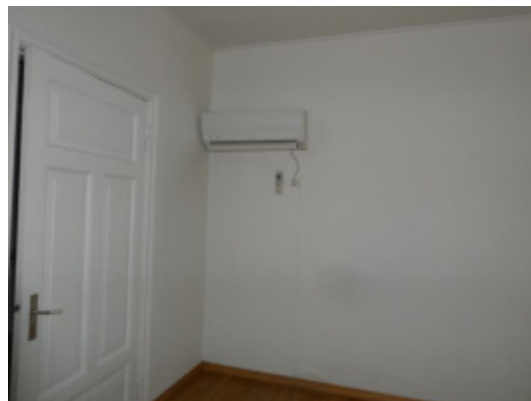
Det er installert varmepumpe.

- Mer enn halvparten av forventet brukstid på varmesentral er oppbrukt.

- Det er ikke behov for utbedringstiltak siden varmesentralen fungerer i dag, men ut ifra alder kan skader plutselig oppstå på eldre anlegg.

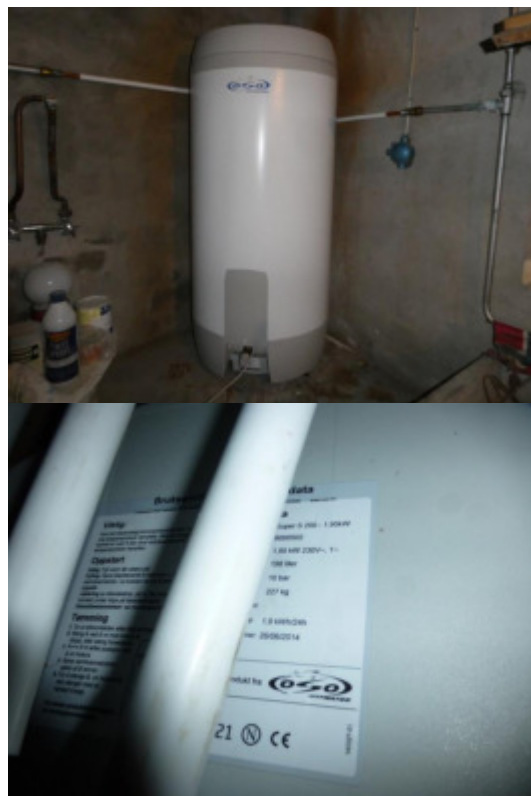
Varmtvannstanken er på ca. 200 liter fra 2014.
