# Freyasdalsveien 15

# Lys og tiltalende selveierleil. m/garasjeplass i kjeller m/el-bil lader. Stor terrasse på ca. 73 kvm m/gode solforhold.

# gnr. 152, bnr. 924, snr. 2

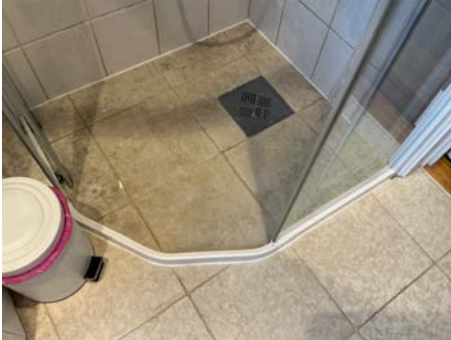
## 2 ETASJE > BAD/VASKEROM

### TO 2 Sluk, membran og tettesjikt

- Det er avvik:

Overvåk tilstanden jevnlig. For å få tilstandsgrad 0 eller 1 må tettesjiktet skiftes ut, men tidspunktet for når dette er nødvendig er vanskelig å si noe om.

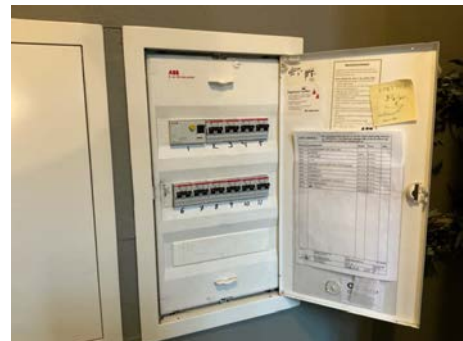
### Generell kommentar

Det gis en tg2 fordi det mangler dokumentasjon/historikk i skap. Det er ikke avdekket noen åpenbare tegn til avvik eller feil, men gis generelt tg2 ved slikt avvik. Takstmann har ikke elektrofaglig kompetanse og vurderingene er gjort utfra dokumentasjon, observasjon og selgers evt opplysninger.
