# Thulittveien 10

Lauvåsen - Kristiansand

# Stilren og arealeffektiv enebolig fra 2021 med beliggenhet carport | Gode solforhold | Barnevennlig

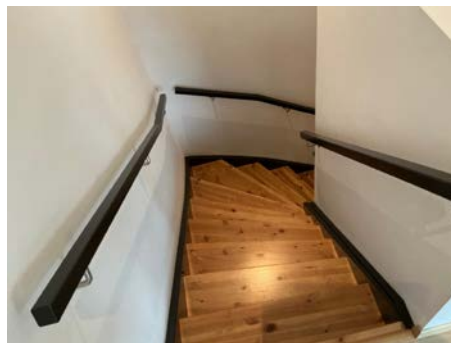
### Innvendige trapper

Tretrapp fra byggetid. Innfesting og utforming i henhold til krav.

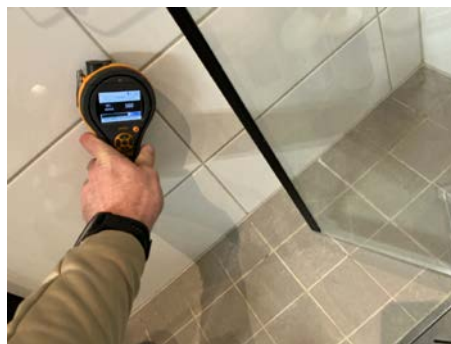
### TG 0 Sluk, membran og tettesjikt

Synlig membran registrert i sluk. Det må bemerkes at selv om synlig membran er registrert er det likevel områder som kan være tildekt av smuss, fugemasse, flislim og lignende slik at selve utførelsen og tetthet ikke kan garanteres ved denne type kontroll (visuell kontroll)

Ingen unormale utslag ved bruk av fuktindikator

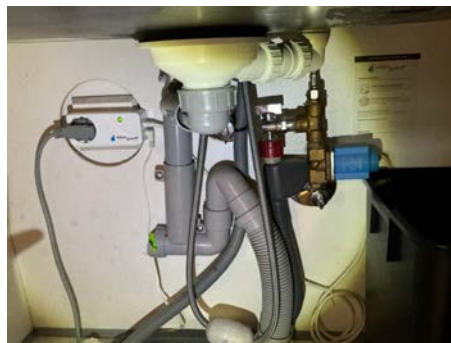
### TG 0 Overflater og innredning

Innredning fremstår med god stand. Ingen tegn til fukt registrert under vask ved vann/avløp. Lekkasjesikring med sensor er montert.

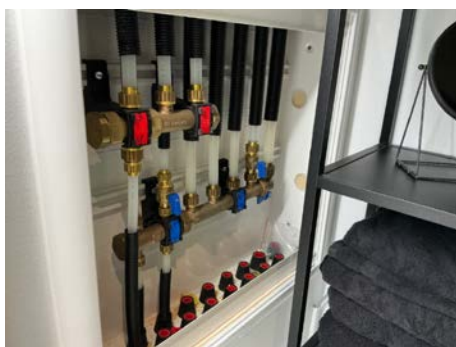
## ! TG 0 Vannledninger

Vannrør av type rør i rør system. Fordelerskap plassert på badrom. Ingen tegn til svikt. Stoppekran plassert inne i fordelerskap.

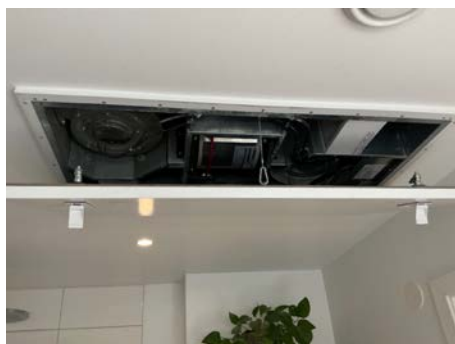
## ! TG 0 Ventilasjon

Det er montert ventilasjon i boligen. Ventilasjon er kun kontrollert ved å kjenne etter merkbar tilluft og avsug fra diverse ventiler og ingen ulyd registrert fra selve motoren. Jevnlig filterskifte (normalt årlig) må forventes.

Motor plassering i himling på badrom

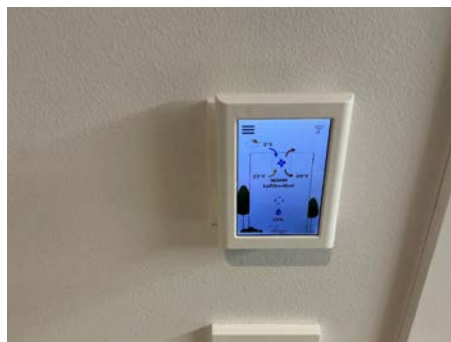
Ingen varsler på display ved befaring

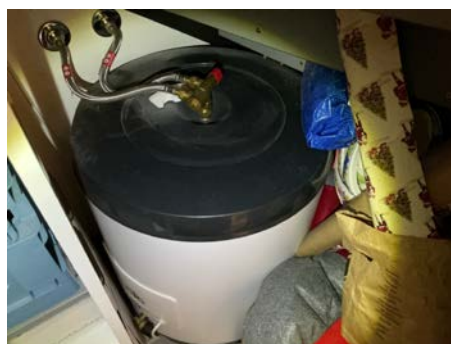
## ! TG 0 Varmtvannstank

Bereder er plassert i bod med gulvsluk som ivaretar krav til lekkasjesikring. Ingen tegn til svikt.

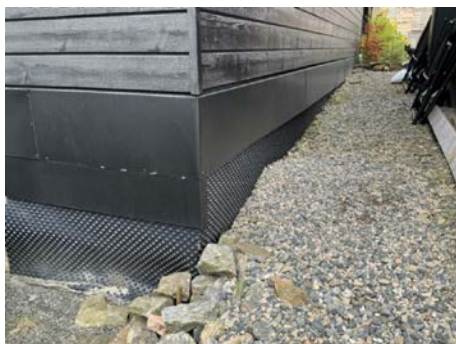
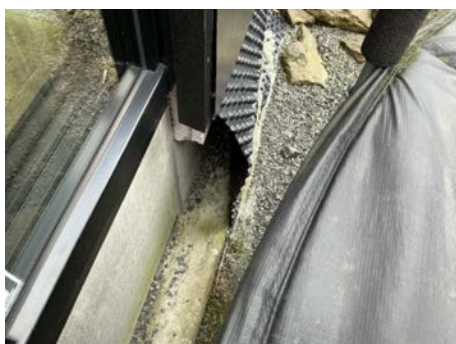
Mindre del av ene langvegg er tilbakefylt på nedre del.  
Grunnmursplast/knotteplast er montert feil vei. Knotter skal vende innover. Det vil likevel har lite betydning i dette tilfelle hvor det er såpass liten del som er tilbakefylt.  
Det anbefales å lage avslutning på ende rundt hjørne (se bilde) som ser "penere" ut og dekker over synlig del av isopor.

Uferdig og enkel løsning

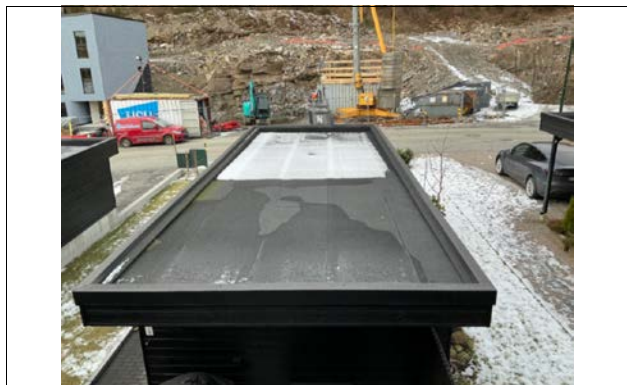
Taktekking carport

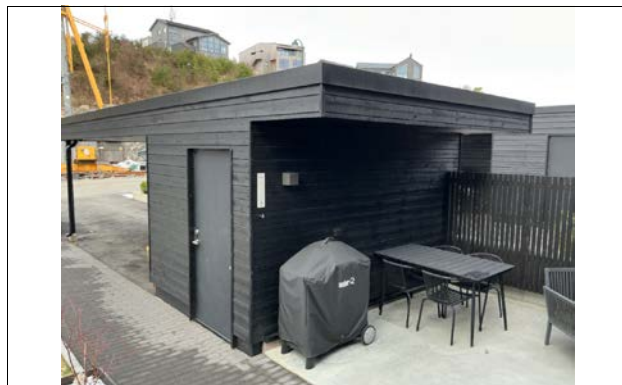
Carport med bodbygg i bakkant

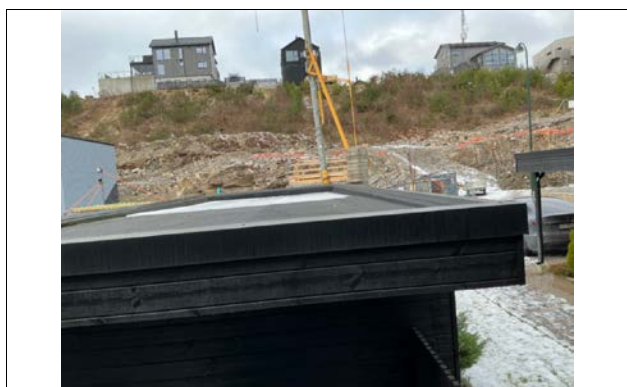
Beslag montert i overgang mot takteking
