Møglestuveien 23

Lillesand

Tilstandsrapport

Befaringsdato: 23.10.2024

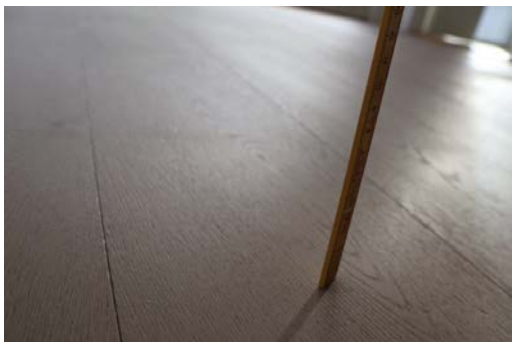
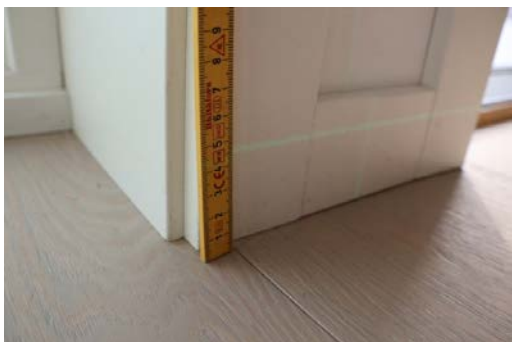
Etasjeskillere i betong. Etasjeskiller har ikke vesentlige retningsavvik.

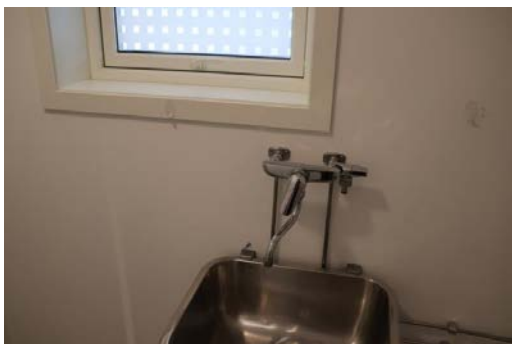
4.ETASJE > VASKEROM

Malte veggplater. De er ikke fuktsikret. Vegg og himling er i ok stand. Bak vasken som er våtzone må det fuktsikres. Vindu er også i våtsonen. Det må beskyttes. Ingen skader synlig på befaringsdagen.

Fuktsikring av vegger i våtzone vaskerom er ikke tilfredsstillende. Ingen skade synlig. Vindu mot vask. Vegger av malte plater.

- Uegnede materialer må fuktbeskyttes/utskiftes.

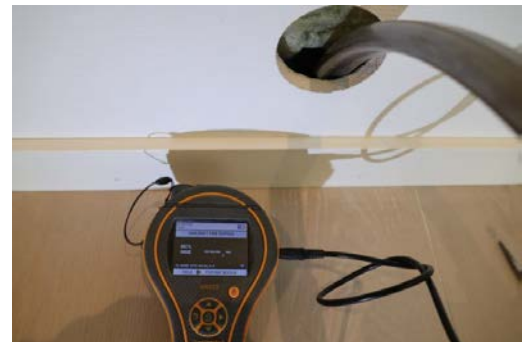
4.ETASJE > BAD 2

Nyere stålsluk med lukket utførelse. Ved inspeksjon i sluket er det vanskelig å se hvordan det er gjort med fuktsikring. Uavhengig kontroll og ferdigattest er innhentet.

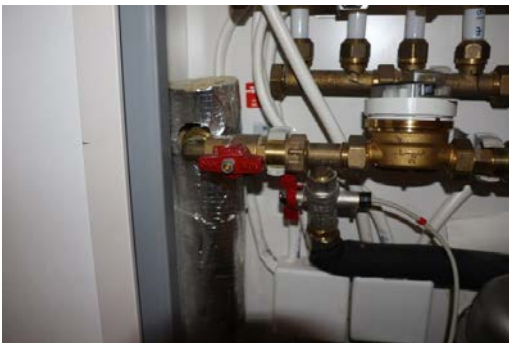
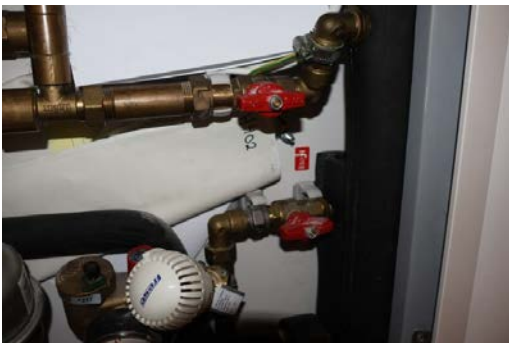
Stoppekran er i rør i rør skap. Ingen synlige lekkasjer på befaringdagen. "Rør i rør" med skap for inspeksjon/vedlikehold. Rør ut av vegg for lekkasjevann/kondens.

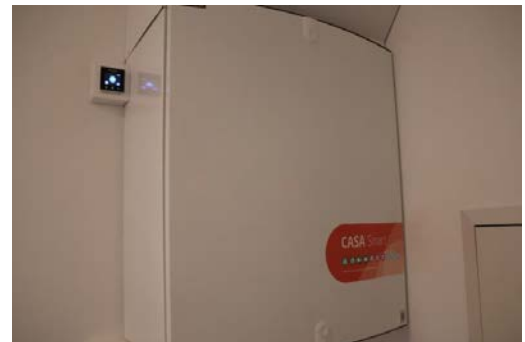
Balansert ventilasjon. Luftventiler er plassert i himlinger. Ventilertrekker og blåser ut luft.

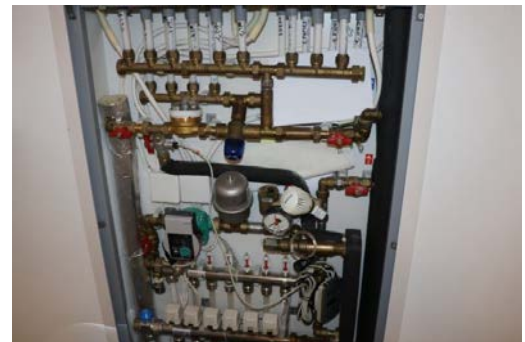
Vannbåren varme. Takstmann har ikke nok kompetanse til å vurdere rør i rør skap for vannbåren varme og større anlegg. Skal dette kontrollere må rørlegger sjekke anlegget. Takstmann har sjekket etter lekkasjer på synlige deler.
